Salgsobjekt: Eierseksjon
Eierform: Eierseksjon
Byggeår: 1996
BRA-i/BRA Total 76/96 kvm
Tomtstr.: 3865.2 m²
Soverom: 2
Antall rom: 4
Gnr./bnr. Gnr. 81, bnr. 82
Snr. 7
Oppdragsnr.: 1304240073

Tiltalende selveierleilighet m/umiddelbar nærhet til sjøen! Vestvendt terrasse, garasje og bryggeplass!

Befaringsdato: 14.02.2025

Rapportdato: 19.02.2025

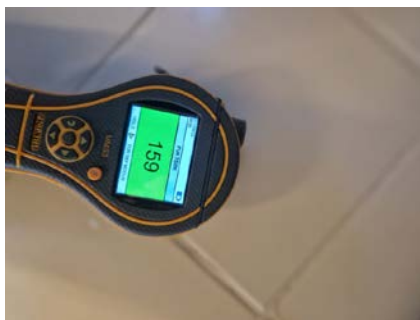
1 TG 1 Tilliggende konstruksjoner våtrom

Ved bruk av fuktindikator og fuktmåler i vegg ble det ikke indikert noen unormale fuktverdier i våtzone eller på bad ved bruk av fuktindikator.

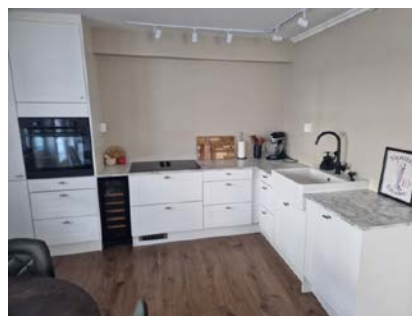
1. ETASJE > KJØKKEN

Leilighetens kjøkkeninnredning består av hvite profilerte dør og skuffronter. Dekkside med laminerte skrog, type Systemkjøkken skiftet 2023. Avtrekk til kokemuligheter består av kullfilter. Benkeplate i laminat med benkebeslag i Porselen. Integrert hvitevarer. Innvendige overflater på kjøkkenet består av laminat på gulv, malt veggflater og malt slett himling. Waterguard etablert. Innredning skiftet de senere år.

Årstall: 2023
