Bondalsvegen 631, 3697 TUDDAL

**Koselig og enkel hytte med nærhet  
til naturen | Bilvei helt frem**

# Velkommen til Bondalsvegen 631!

Befaringsdato: 22.09.2025

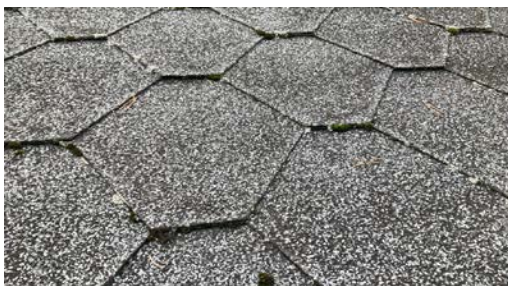
Avvik: Mer enn halvparten av forventet brukstid er passert på taktekingen. Mer enn halvparten av forventet brukstid er passert på undertak. Taktekingen har mose og slitasje på grunn av elde.

Noe mose på tak.

Mose på tak bør fjernes. Mose forkorter levetiden på shingel og øker faren for lekkasje..

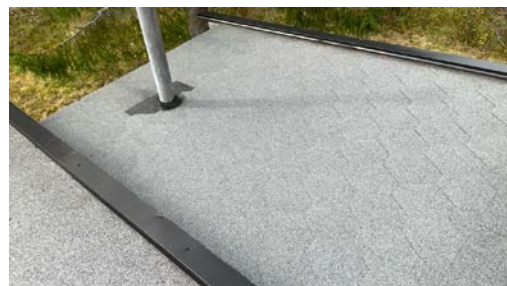
Nyere shingel på tilbygg.

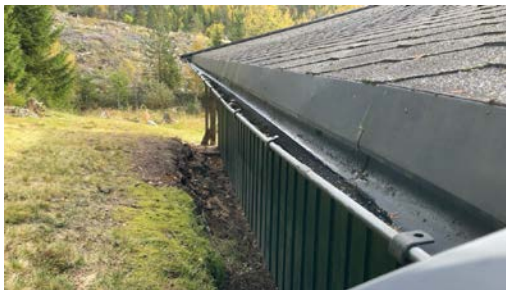
En del nedbøyning på takrenner etter belastning av snø.

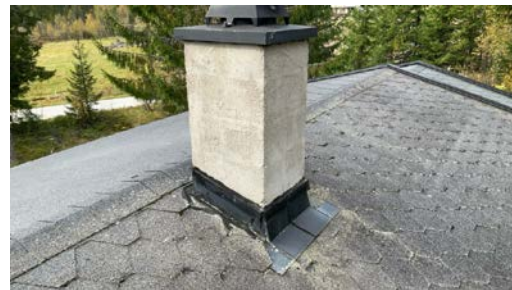
Topp og bunnbeslag på pipe.

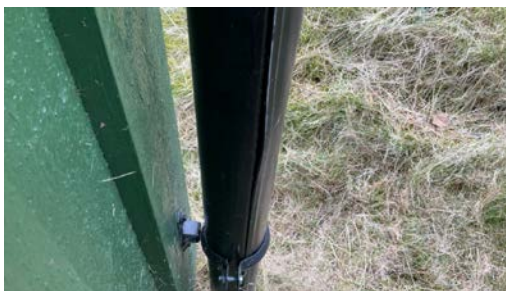
Det er frostsprengning på enkelte nedløpsrør.

Frostsprengning på nedløpsrør

Nedløpsrør med frostsprengning må skiftes.

Dette for å unngå at de blir råte i kledning i forbindelse med nedløpsrør.

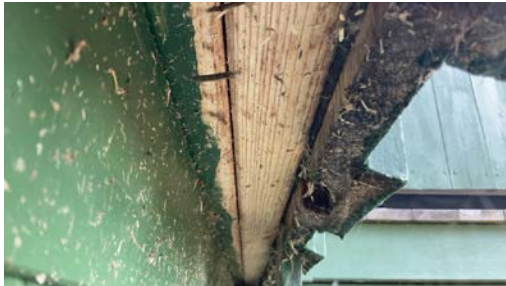
Underbord montert rett på vindsperre.

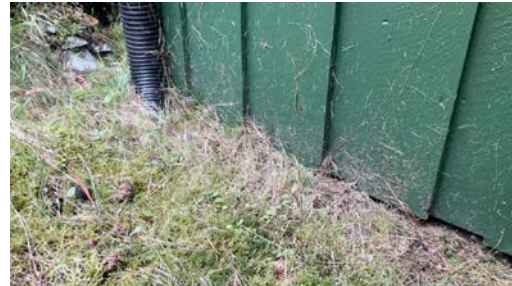
Siden kledning i bakkant av hytta går helt ned til terreng, er det stor fare for at kledning trekker fukt og råtner.

Kledning går helt ned til terreng enkelte steder.

- Lokal utbedring bør foretas for å øke avstanden mellom terreng og bordkledning.
- Uten tilstrekkelig lufting bak bordkledningen kan fuktighet som trenger inn bak bordene eller gjennom veggen innenfra ikke tørke opp. Dette skaper ideelle forhold for råtesopp og muggvekst.
- Det bør foretas tiltak for å bedre lufting av kledningen.

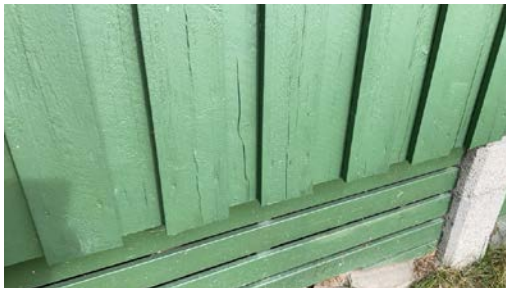
En del sprekker i kledning.

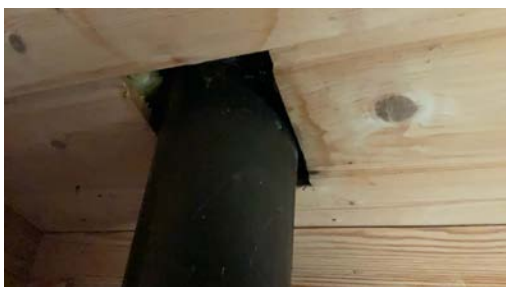
På toalettrom er det noe misfarging/fuktmerker i gjennomføring i tak. Det er ikke funnet dampsperre/tetting rundt rør som går gjennom tak. Her er det stor fare for kondensering/fuktskader.

Noe kondensmerker i innvendig tak på toalettrom.

Det bør tettes rundt gjennomføring i tak på toalettrom for å redusere faren for kondensering/fuktskader.

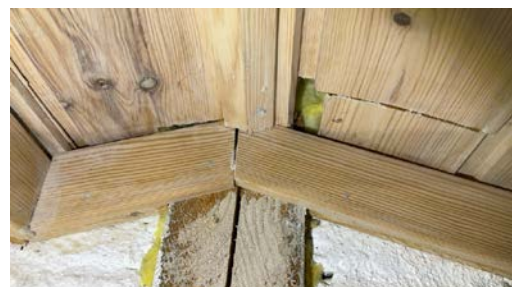
Manglende fungerende dampsperre i tak i soverom inn mot pipe.

- Lufting/ventilering bør forbedres.
- Lokal utbedring bør utføres.

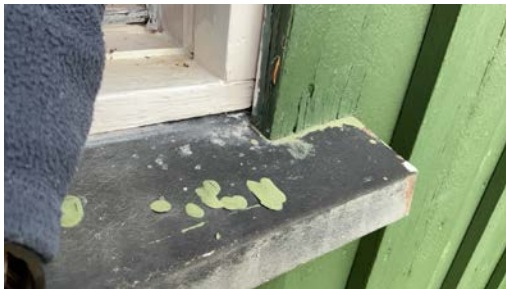
halvparten av forventet levetid er overskredet. Det må regnes med en del vedlikehold på vinduer. Dagens forskrift tilsier at det skal være en glippe mellom belistning/underkant av kledning ned mot vannbrett på ca 8mm. Dette for at belistning/kledning ikke skal trekke fukt og råtne.

Liten avstand mellom underkant kledning og beslag.

Det bør lages en åpning på minimum 8mm ned mot vannbrett for å unngå at belistning/kledning råtner.

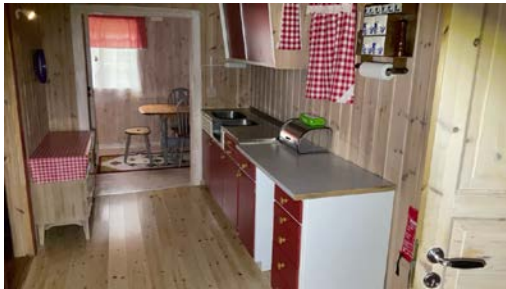
Avvik: Kjøkkeninnredningen er av eldre dato, og den mangler bruksfunksjoner/løsninger som er forventet på et kjøkken. Det er ikke koblet avløp til vasken.

Eldre kjøkkeninnredning.

Det bør settes en bøtte under vasken. Da vil eventuelt avløpsvann ikke renne ut i innredning og videre ut på gulv.

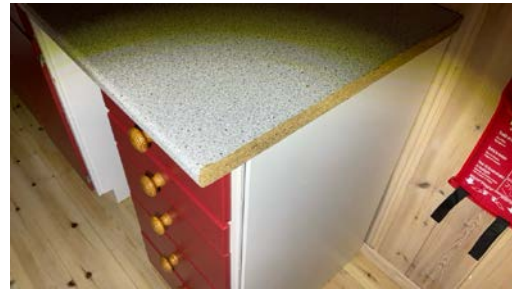
Manglende kantfiner på løs benkeplate.

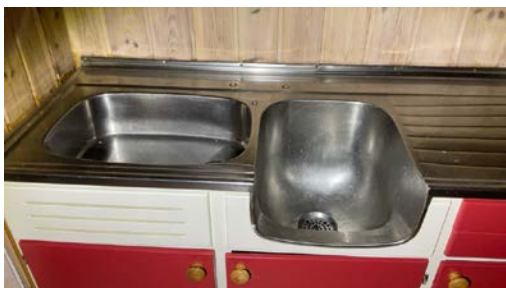
Benkebeslag uten tilkoblet vann og avløp.

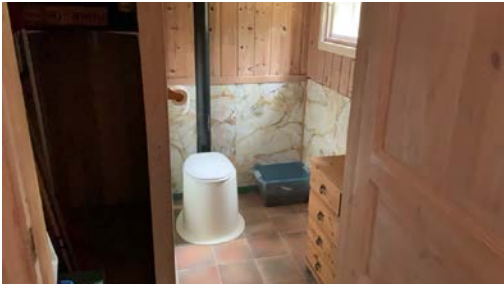
Enkelt toalettrom.

Siden det kun er luftemulighet i vindu, bør det monteres elektrisk vifte/klaffventil i vegg for å redusere eventuell lukt.

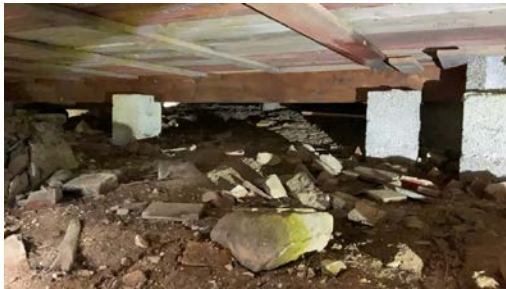
Avvik: Det er avvik: Fundamenter i lettklinkerblokker er ikke slemmet/pusset.

Fundamenter i lettklinkerblokker.

Siden fundamenter ikke er slemmet, er det fare for at de trekker fukt og forvitrer. Fundamenter bør slemmes.

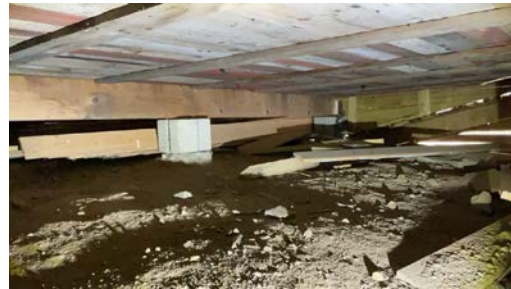
Grus/jord under hytta.

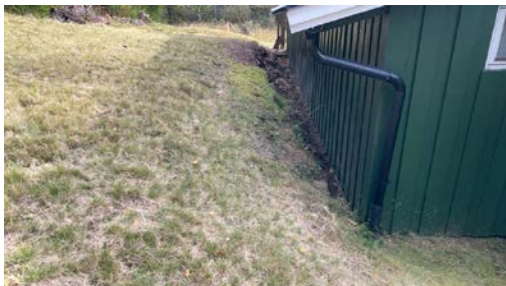
Siden det er fall inn mot hytta, er det fare for oppsamling av snø. Når den smelter, vil det komme fukt på kledning.

Dagens forskrift sier at det skal være fall på terreng 3m ut fra hytta.

Fallende terreng mot hytta.

Det bør fjernes en del masse som ligger mot kledning, slik at vann kan renne under hytta. Dette reduserer faren for fuktskader.
