Ekeliveien 26, 3961 STATHELLE

Befaringsdato: 21.09.2024

# Tilstandsrapport

## ENEBOLIG

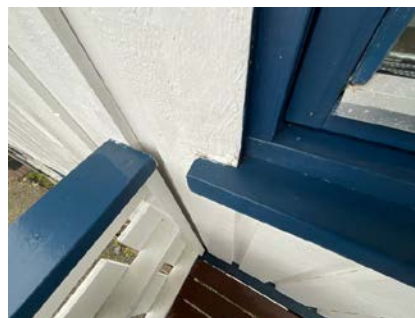
- Det er påvist spredte råteskader i bordkledningen.

Det er registrert noe råte på kledninge veg vannbrett.

- Råteskadet trekledning må skiftes ut.

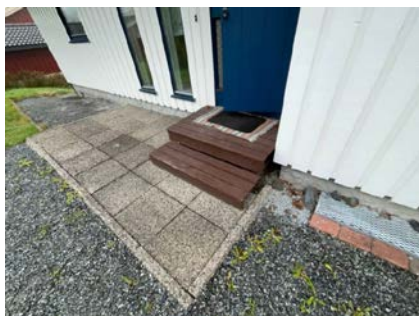
Enkel smal yttertrapp som følger terrenget.

Det er ikke rekkverk, som kreves der det er høyde over 50 cm.

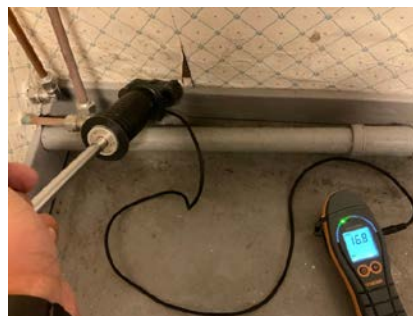
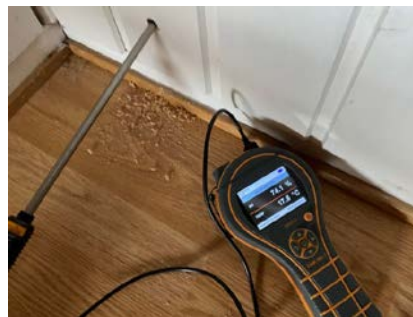
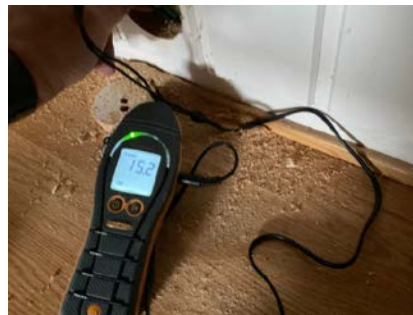
- Det er gjennom hulltaking påvist høyt fuktnivå inne i trekonstruksjonen i hulltakingen, men ikke påvist fuktskader i dette området. Høy luftfuktighet kan over tid føre til muggvekst eller sverting av materialer. Samtidig kan materialer og konstruksjoner bli ødelagt.
- Det er påvist indikasjoner på noe fuktgjennomtrenging i kjellergulv.

- Det påviste fuktnivå gir grunn til å overvåke konstruksjonen jevnlig for å se utvikling over tid, og eventuelt foreta tiltak for å unngå fuktskader.

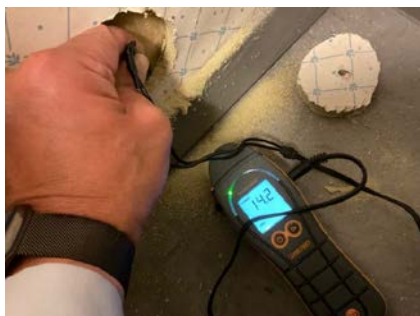
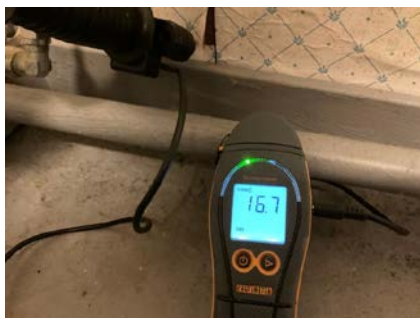
- Hulltaking er foretatt og det er påvist avvik i konstruksjonen.

Det er målt 16,7% fukt og fukstskjolder på yttervegg.

- Gjennomføre ytterligere undersøkelser og foreta utbedring av skade.

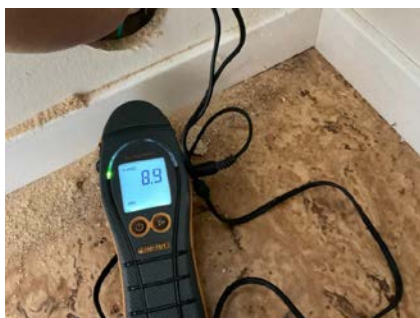
## TG 1 Tilliggende konstruksjoner våtrom

Hulltaking i tilstøtende vegg til våtrom:  
Det er ikke registrert fuktprosent utover normalen.

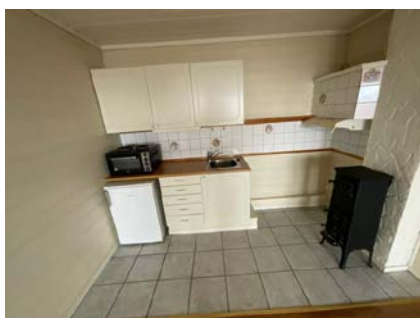
### KJELLER > STUE/KJØKKEN 22,5 KVM

Kjøkkeninnredning:  
Innredning med profilert fronter og laminat benkeplater.

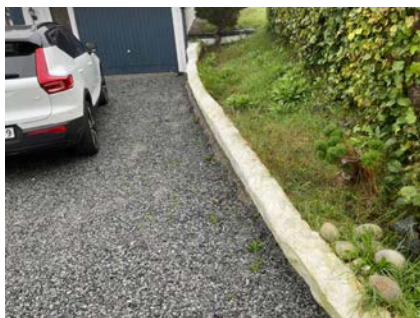
## 🕒 TG 1 Forstøtningsmurer

Støttemur av lettklinkerblokker mellom veg og gårdspalss som går mot garasje, har skjevheter.

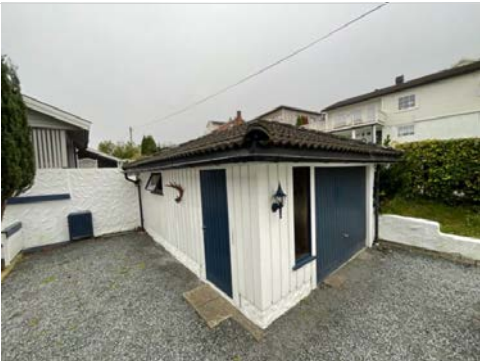
### Garasje

Det er grovstøpt betonggulv og én langvegg og kortvegg er murt i leca og de øvrige er uisolerte reisverksvegger med stående kledning, og helvalmet tak med takstein.

Lecavegg er presset inn 2 cm i bunn på kortvegg og det er fuktig i området.
