# Dr Homanns vei 16

Romslig enebolig med leilighet i underetasjen.

**Sentrumsnær enebolig med  
leilighet. Parkering og fin  
sjøutsikt!**

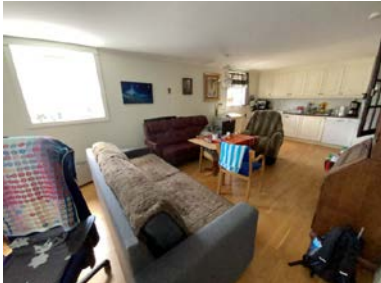
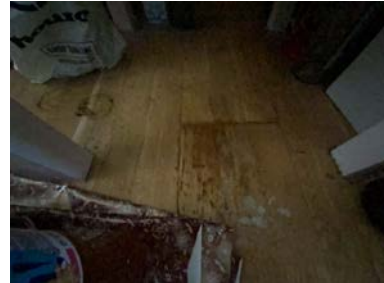
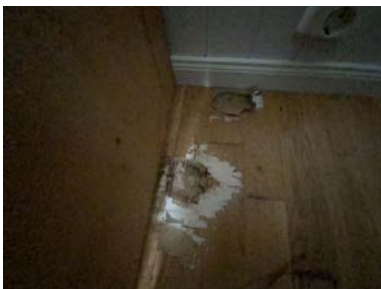
- Det er påvist fuktskader på overflater.

Det er påvist stedvis fuktskadet parkett (se bilder).

- Gjennomføre ytterligere undersøkelser og foreta utbedring av skade.

Avviket er estetisk og behov for utbedring vil avhenge av personlig smak og ønsker.

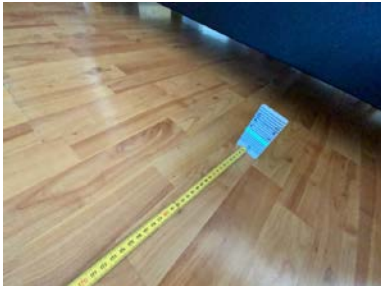
- Målt høydeforskjell på mellom 10 - 20 mm innenfor en lengde på 2 meter. Tilstandsgrad 2 gis med bakgrunn i standardens krav til godkjente måleavvik.
- Målt høydeforskjell på over 30 mm gjennom hele rommet. Tilstandsgrad 3 gis med bakgrunn i standardens krav til godkjente måleavvik.

Det ble funnet avvik i lokalt fall (2m) på 12mm, og høydeforskjell på hele rommet på 31mm i stue/spisestue i 1. Etasje.

Lokalt avvik (2m) på 12mm høydeforskjell

- For å få tilstandsgrad 0 eller 1 må høydeforskjeller rettes opp. Det vil imidlertid sjelden være økonomisk rasjonelt som et enkeltstående tiltak i en bolig som dette. Dersom boligen en gang skal renoveres, kan man vurdere slike tiltak.

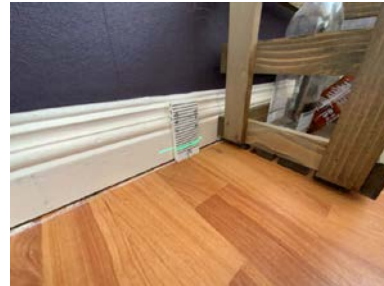
Høydeforskjell på 31mm målt i stue/spisestue i 1. Etasje

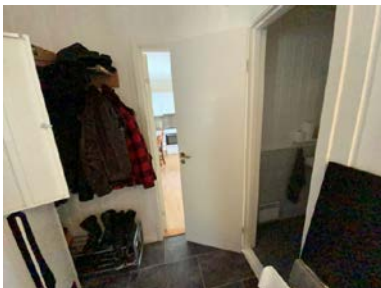
2. Etasjen har malte glatte dører med noen avvik.

- Det er påvist avvik som tilsier at det bør foretas tiltak på enkelte dører.

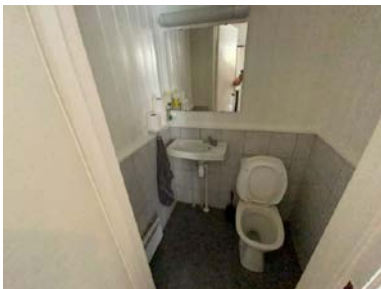
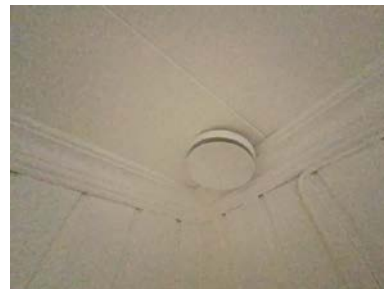
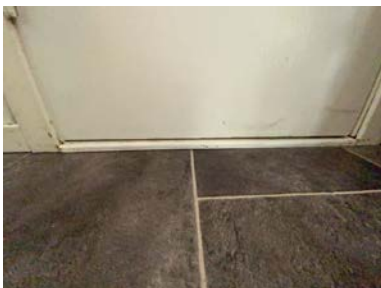
- Det er påvist riss/sprekker/skader i servant.
- Toalettrom har kun naturlig avtrekk fra rommet, NS 3600 krever mekanisk avtrekk for å kunne gi TG 0/1.
- Toalettrom mangler tilluftsventilering, f.eks. spalte/ventil ved dør.

- Det bør etableres tilfredsstillende tilluft til toalettrom, f.eks. luftespalte ved dør e.l.
- Mekanisk avtrekk bør etableres på toalettrom.
- Skadet utstyr må skiftes/utbedres.

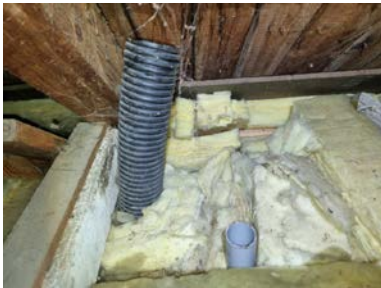
Luftingen av avløpet er kuttet på loftet som betyr at varm luft fra avløpsanlegget kommer opp på loftet som kan forårsake kondens. Det ble målt forhøyede fuktverdier på loftet.

Lufterør til avløp stopper på loftet.

- Skal avviket lukkes, må løsning på lufting av kloakk etableres.

Luftingen bør føres over tak.

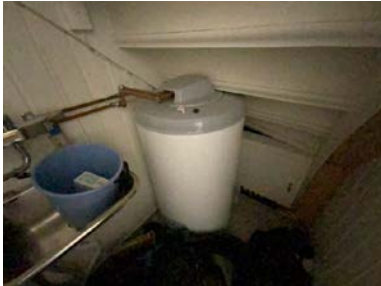
Varmtvannstank i 1. Etasje

Avviket gjelder varmtvannstank i 1. Etasje.

- Det bør etableres tilfredsstillende avrenning eller lekkasjesikring ved varmtvannstank.
