Nøkkelinformasjon

Flott 3-roms leilighet med gjennomgående god standard | 32 kvm terrasse med gode solforhold | Parkering i garasje!

Leilegheit i sameiga  
Regimentsvegen 146C  
5705 Voss

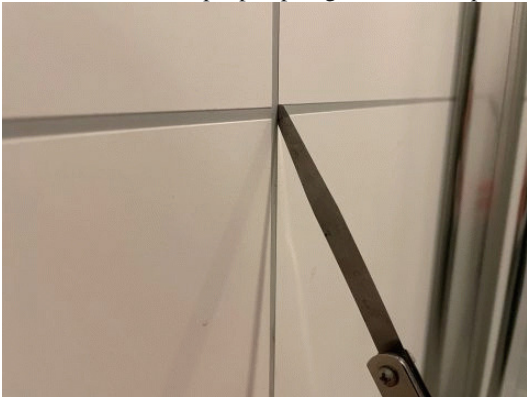
| EIERSKIFTERAPPORT™ | |
|---|---|
| Det er registrert opningar i skøytar og overgangar ved baderomsplatene. Baderomsplater fungerer som tettesjikt, og avviket skuldast manglande fug i skøytar og overgangar ved montering. Slike opningar kan svekke den vassavvisande funksjonen til platene og gi risiko for fuktinntrenging i underliggande konstruksjonar over tid. Dette kan føre til redusert levetid for materiala og mogleg skadeutvikling dersom forholdet ikkje blir utbetra. For nærare vurdering av tettesjiktet blir det vist til punkt 1.1.3. | |
| Merknader: Eksempel på opningar i baderomsplater. | |

| EIERSKIFTERAPPORT™ | |
|---|---|
| Det er registrert opningar i plateskjøtar og overgangar ved baderomsplatene. Baderomsplater fungerer som tettesjikt, og opningar i desse er ikkje akseptert, då dette kan gi risiko for fuktinntrenging i underliggjande konstruksjonar. Vassinntaket kjem opp gjennom golvet og bryt membranen. Slike gjennomføringar må vere utførte med godkjende løysingar for å sikre tett overgang. | |

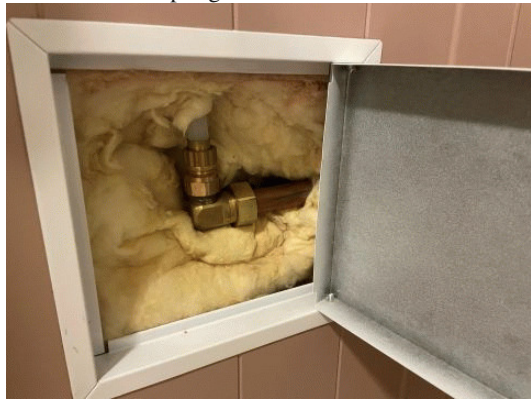
Bygningsdelen er vurdert til TG 2 på grunn av manglande lekkasjesikring ved kopling for utekran. Mangelen aukar risikoen for fuktskadar i tilstøytande konstruksjonar ved eventuell lekkasje. Det vert tilrådd å etablere lekkasjesikring ved kopling for utekran i samsvar med gjeldande praksis. Det kan òg vere føremålstenleg å installere lekkasjesensor med automatisk lekkasjestoppar i området, slik at eventuelle lekkasjar vert oppdaga tidleg og vatntilførselen vert stengd automatisk. Merking av stoppekran bør òg etablerast for å sikre rask lokalisering ved behov.

Merknader: Kopling for utekran.

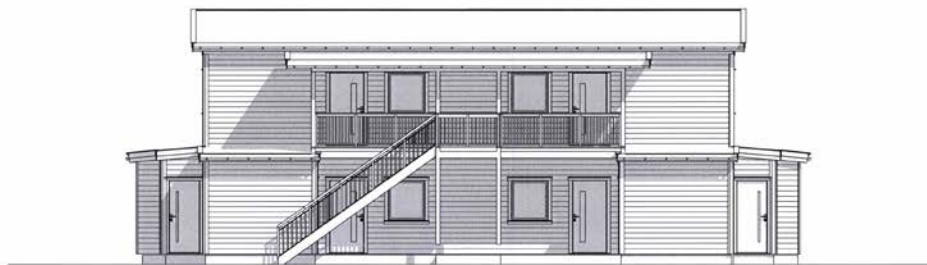
E1

FASADE MOT SØR

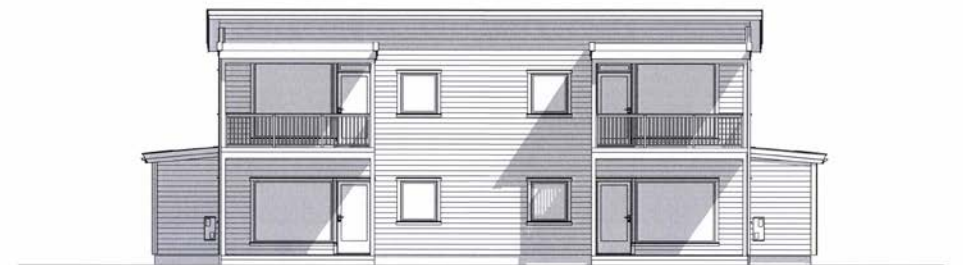
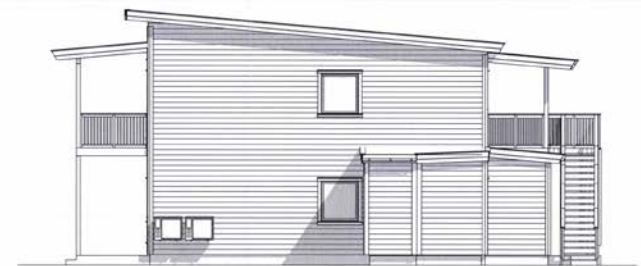
E2

FASADE MOT NORD

FASADE MOT VEST
