Grøndalsbakken 138 A, 2414 ELVERUM

**Oppusset og lys leilighet i  
Grøndalsbakken med stor  
veranda! Oppvarming inkludert!**

## 6. Hovedrapport

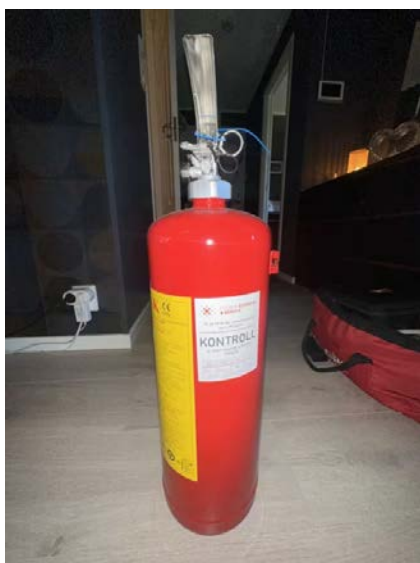
Viser brannslukningsapparat

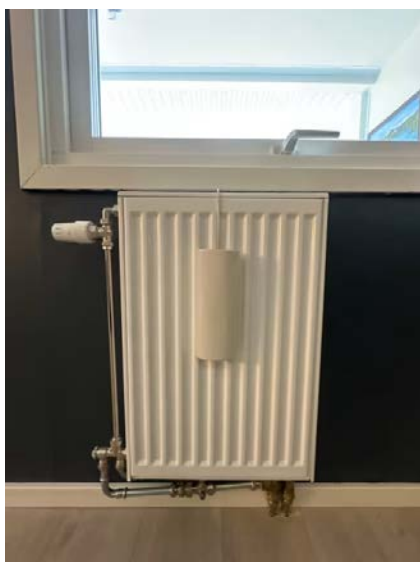
Viser radiator montert på kjøkken. Pyntekopper rundt rørgjennomføringer.

Sentralvarmeanlegg med vegghengte radiatorer, ingen påviste lekkasjer eller øvrige mangler. Det er sameiets ansvar at funksjon for radiatorovner med tilhørende installasjoner er ivaretatt, evt påkostninger tilfaller borettslaget.
