Grøndalsbakken 138 A, 2414 ELVERUM

**Oppusset og lys leilighet i  
Grøndalsbakken med stor  
veranda! Oppvarming inkludert!**

## 6. Hovedrapport

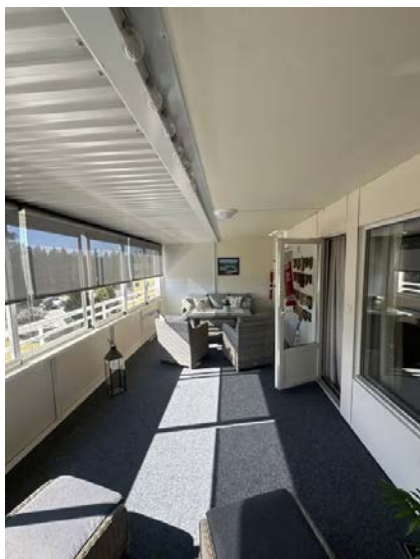
Viser innglasset balkong.

| Type | Balkong |
|---|---|
| Ingen vesentlige avvik eller skader ble registrert. | |

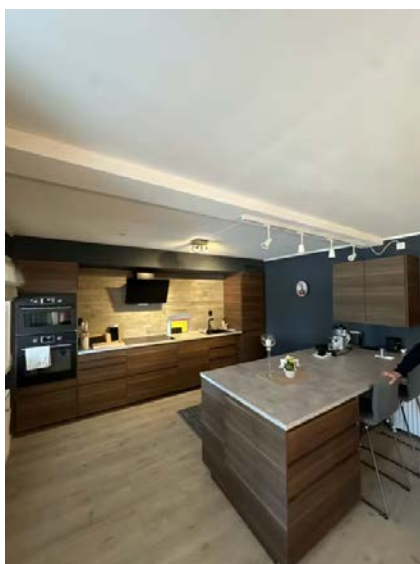
Viser kjøkkeninnredning og hvitevarer.

Innredningen vurderes å være i funksjonell tilfredsstillende stand og ingen symptom på fukt eller skader ble påvist i utsatte soner.

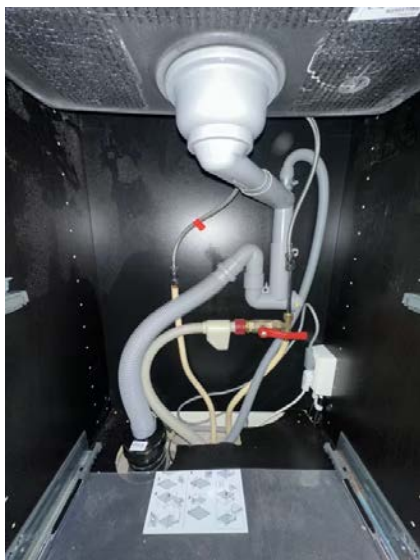
Viser vann og avløpsinstallasjoner under kum. Ettermontert vannstoppeventil.

Det anbefales å etablere mekanisk avtrekk. Det presiseres at det bør avklares med sameiet/borettslaget om muligheten for dette.

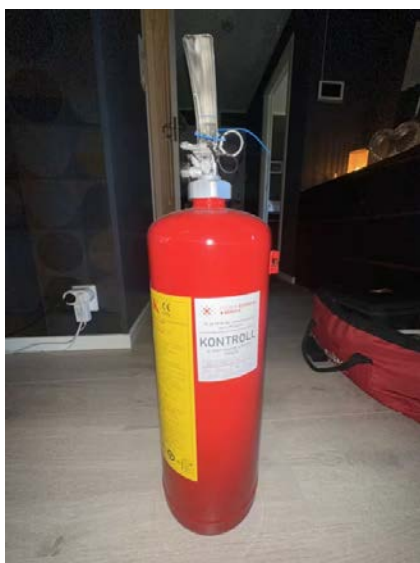
Viser brannslukningsapparat

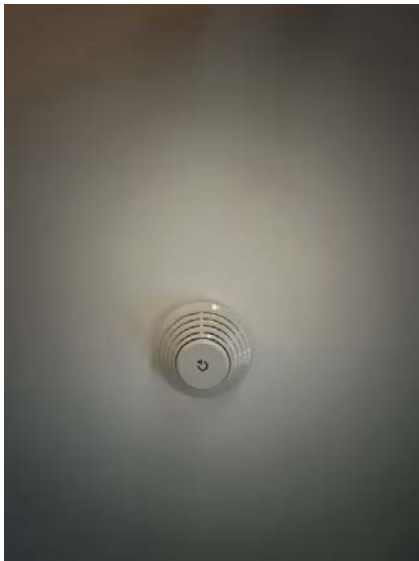
Viser brannmelder.

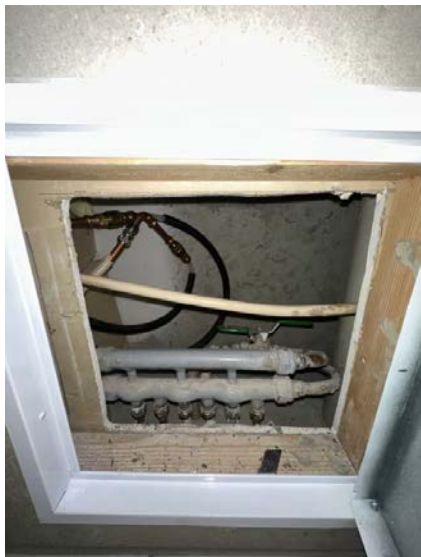
Viser røropplegg med Cu-rør og fordelerstokk med adkomst via inspeksjonsluke på bad.

| Type anlegg | Kobber |
|---|---|
| Det ble ikke registrert behov for tiltak, men med tanke på alder kan skader plutselig oppstå på anlegg av eldre årgang. | |
| Ingen lekkasjer eller skader ble registrert, generelt anbefales regelmessig testing av hovedstoppekran for å kontrollere at den stenger ved en eventuell lekkasje. | |

| Type anlegg | Kobber |
|---|---|
| Vannstoppeventil anbefales montert ved åpen rørfordeling. Funksjon og tilstand må vurderes av fagmann. | |

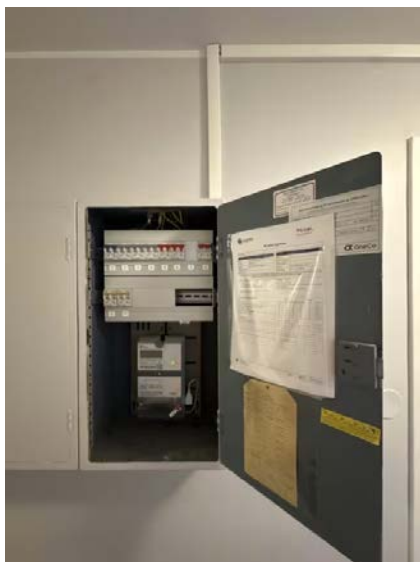
Sikringsskap plassert i felles gang

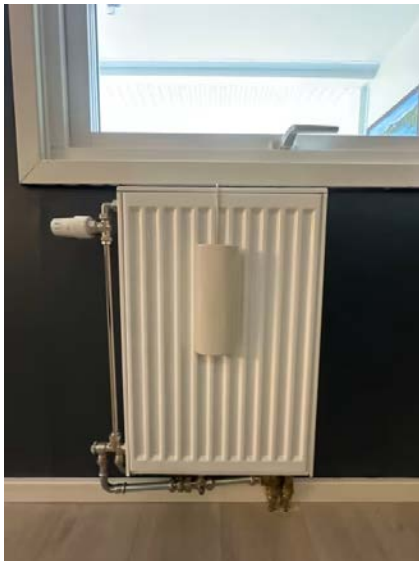
Viser radiator montert på kjøkken. Pyntekopper rundt rørgjennomføringer.

Sentralvarmeanlegg med vegghengte radiatorer, ingen påviste lekkasjer eller øvrige mangler. Det er sameiets ansvar at funksjon for radiatorovner med tilhørende installasjoner er ivaretatt, evt påkostninger tilfaller borettslaget.

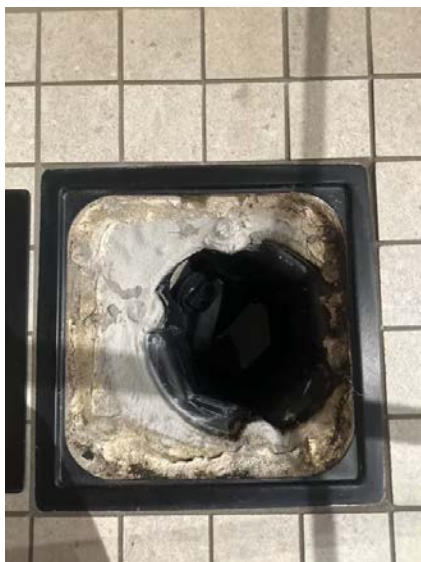
Viser sluk i dusjsonen.

Lekkasjevann vil ikke ledes til sluk pga manglende fall. Det er manglende fall på gulv og ingen synlige tettesjikt ved døråpning.

Ingen symptomer på skader ble registrert på befaringsdagen.

Eventuelt se på muligheten for å etablere vannstopper/lekkasjesikring.

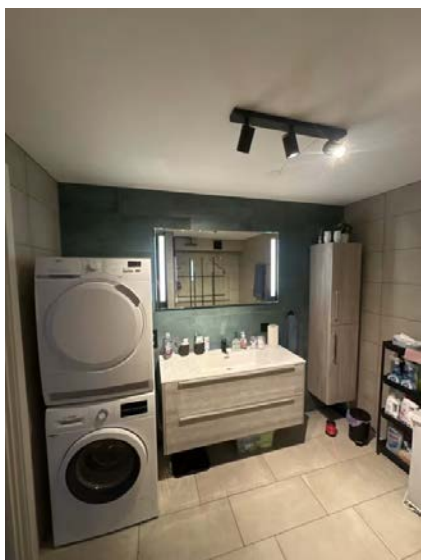
Viser baderomsinnredning og opplegg for vaskemaskin.

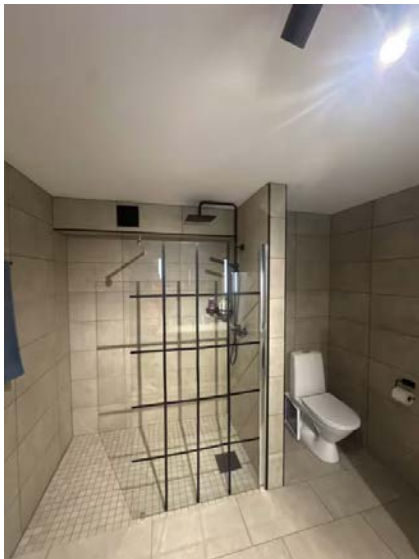
Viser dusjvegg i glass, veggmontert termostatbatteri og dusjgarnityr. Gulvstående toalett.

Badet fungerer med dagens tilstand, men på grunn av påviste avvik bør det brukes med forsiktighet og jevnlig kontroll av overflater anbefales.
