Grøndalsbakken 138 A, 2414 ELVERUM

**Oppusset og lys leilighet i  
Grøndalsbakken med stor  
veranda! Oppvarming inkludert!**

## 6. Hovedrapport

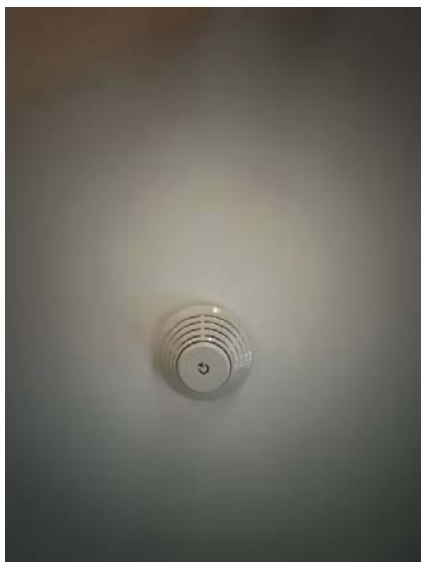
Viser brannmelder.
