Grøndalsbakken 138 A, 2414 ELVERUM

**Oppusset og lys leilighet i  
Grøndalsbakken med stor  
veranda! Oppvarming inkludert!**

## 6. Hovedrapport

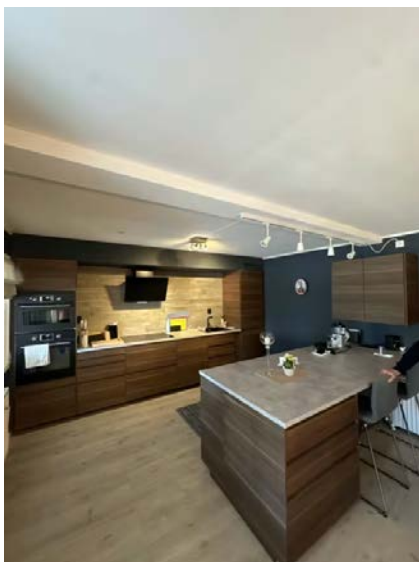
Viser kjøkkeninnredning og hvitevarer.

Innredningen vurderes å være i funksjonell tilfredsstillende stand og ingen symptom på fukt eller skader ble påvist i utsatte soner.
