Grøndalsbakken 138 A, 2414 ELVERUM

**Oppusset og lys leilighet i  
Grøndalsbakken med stor  
veranda! Oppvarming inkludert!**

## 6. Hovedrapport

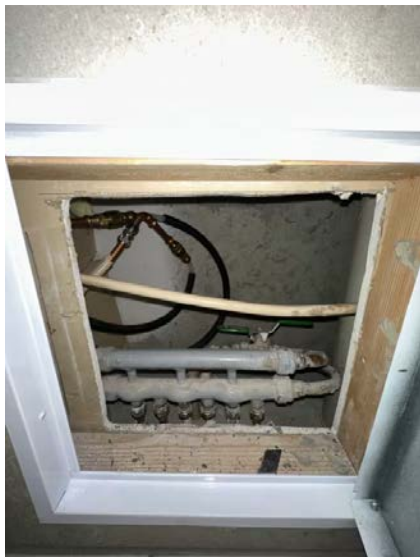
Viser røropplegg med Cu-rør og fordelerstokk med adkomst via inspeksjonsluke på bad.

Det ble ikke registrert behov for tiltak, men med tanke på alder kan skader plutselig oppstå på anlegg av eldre årgang.

Ingen lekkasjer eller skader ble registrert, generelt anbefales regelmessig testing av hovedstoppekran for å kontrollere at den stenger ved en eventuell lekkasje.

Vannstoppeventil anbefales montert ved åpen rørfordeling. Funksjon og tilstand må vurderes av fagmann.

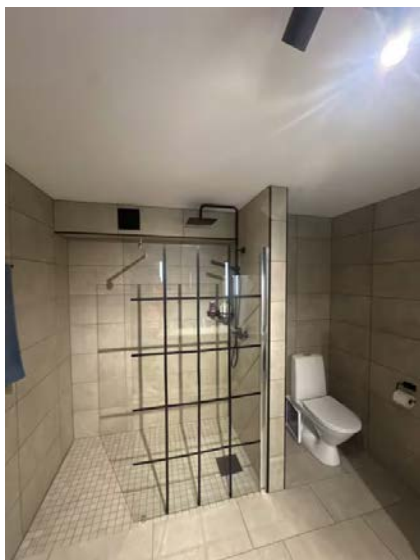
Viser dusjvegg i glass, veggmontert termostatbatteri og dusjgarnityr. Gulvstående toalett.

Badet fungerer med dagens tilstand, men på grunn av påviste avvik bør det brukes med forsiktighet og jevnlig kontroll av overflater anbefales.
