Tårnbyveien 83, 2013 SKJETTEN

Tilstandsrapport

Befaringsdato: 20.09.2024

Rapportdato: 24.09.2024

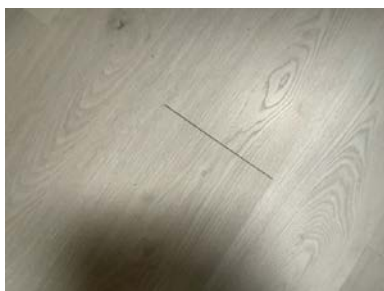
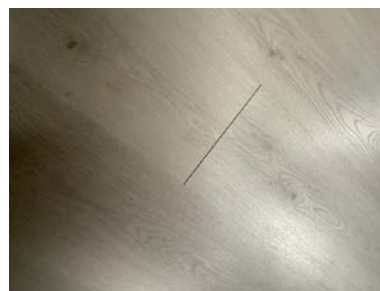
TG 2 Etasjeskille/gulv mot grunn

Etasjeskiller er av trebjelkelag 1 etasje. Betongdekke mot grunnforhold.

Vurdering av avvik:

- Målt høydeforskjell på over 15 mm gjennom hele rommet. Tilstandsgrad 2 gis med bakgrunn i standardens krav til godkjente måleavvik.

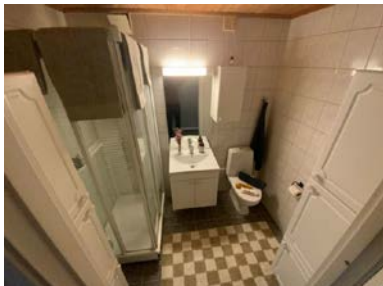
1. ETASJE > BAD

TG 1 Overflater vegger og himling

Det er en god løsning at det dusjes i kabinett med tanke på nevnte avvik og alder på badet.

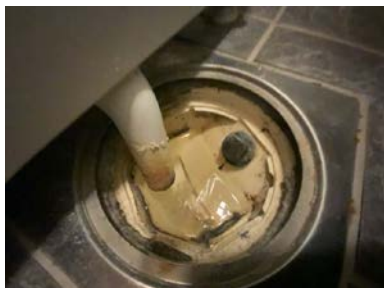
1. ETASJE > BAD

Sanitærutstyr og innredning

Vurdering av avvik:

- Det er påvist skader på innredning.

Konsekvens/tiltak

- Lokal utbedring må utføres.

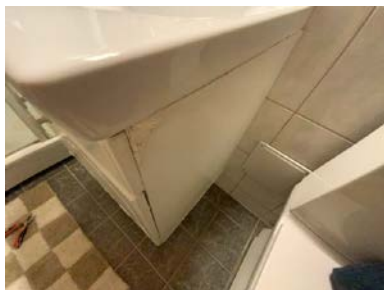
1. ETASJE > BAD

Ventilasjon

Hulltaking er foretatt uten å påvise unormale forhold. Hulltaking er foretatt ved/i måling i stoppekranluke Inne på bad.
