Gjervoldsøy - Hytte med nydelig beliggenhet, dypvannsbrygge og sol fra morgen til kveld!

Gjervoldsøyveien 194

Tilstandsrapport

Tilstandsrapport - NS 3600:2018

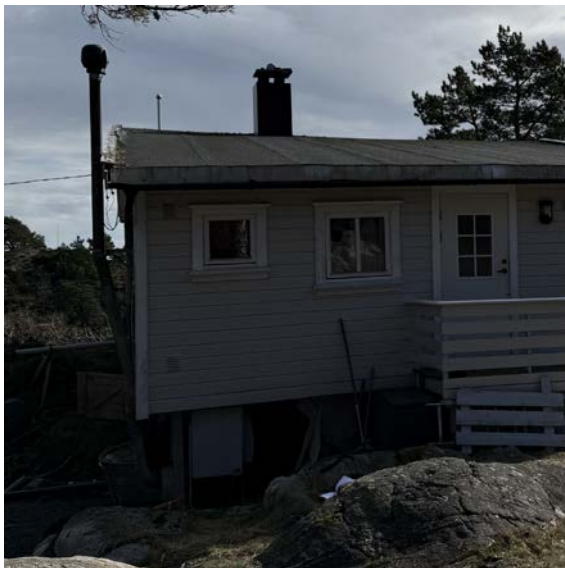
Dette fundamentet har seget over tid, noe som har medført setningsskader i boligen.

Setningen har medført skjevheter og setningsskader i bygningskonstruksjonen og kan føre til videre utvikling av deformasjoner og funksjonssvikt i tilknyttede bygningsdeler dersom forholdet ikke utbedres.

Det foreligger risiko for ytterligere skader på konstruksjon og bygningsdeler, og for redusert teknisk levetid og verdi.

Byggets nordøstlige hjørne

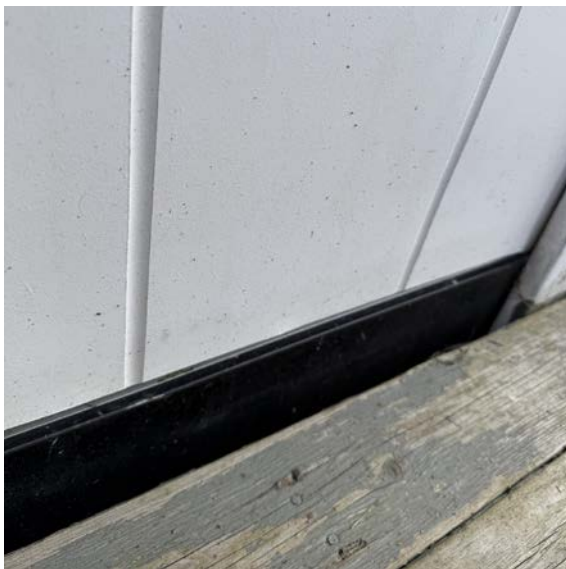
Ytterdør har noe fuktskade i bunnen av dørbildet.

Fuktskader i ytterdørens dørbildet kan medføre svekket konstruksjon, redusert funksjon og behov for reparasjon eller utskifting dersom utviklingen fortsetter.

Fuktskade i bunnen av ytterdør.

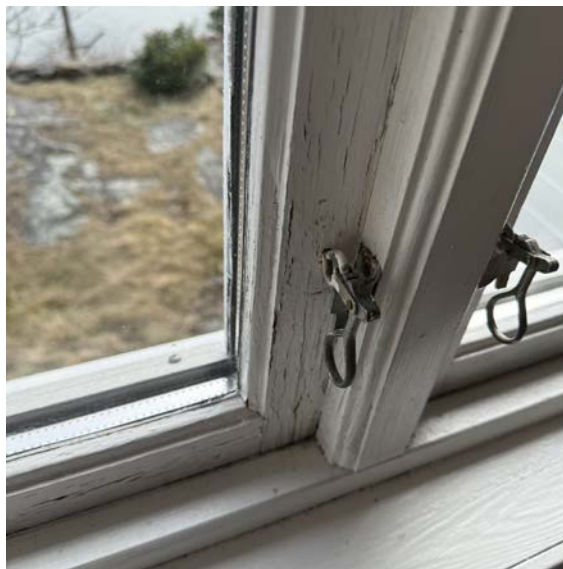
Manglende vedlikehold av maling og overflater kan føre til ytterligere nedbrytning av treverket, redusert levetid og økt risiko for fuktinntrenging.

Behov for vedlikehold

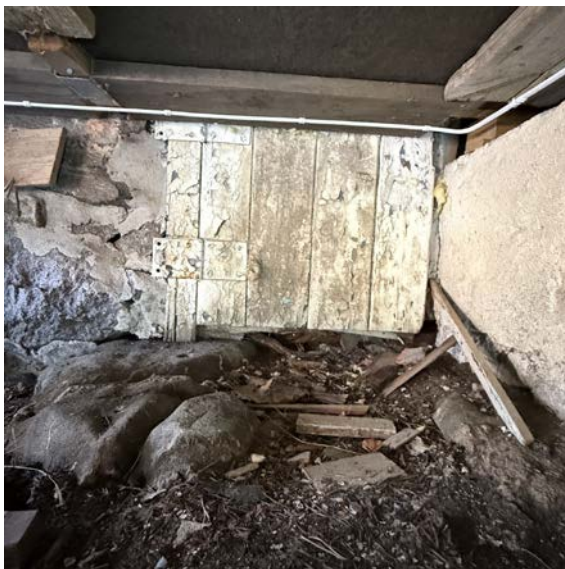
Luke som ikke er mulig å åpne.

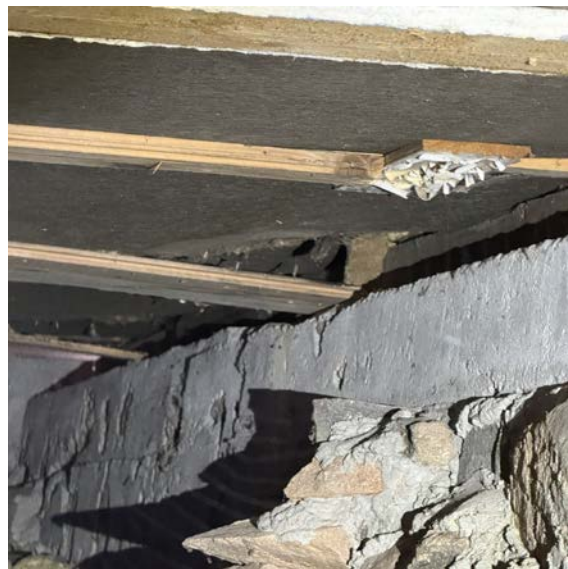
Manglende tetthet i stubloft kan føre til redusert isolasjonsevne og økte luftlekkasjer fra krypkjeller. Forholdet gir samtidig direkte adkomst for mus og andre skadedyr inn i konstruksjonen, noe som kan medføre skader på isolasjon og bygningsmaterialer og økt risiko for hygieniske og fuktrelaterte problemer dersom tiltak ikke iverksettes.

Bord har løsnet.

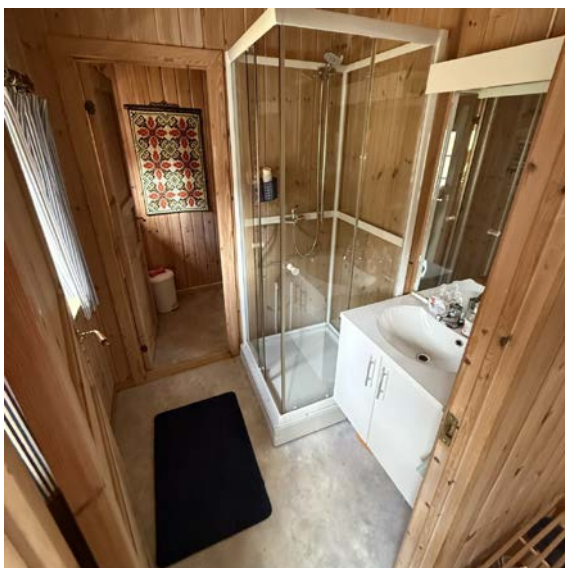
Bad

Fravær av både sluk og vanntett sjikt innebærer en betydelig risiko for vann- og fuktinntrengning og skader i underliggende og tilstøtende konstruksjoner.

Sluk, fall på gulv og tettesjikt på gulv og i våtsoner på vegg må utføres i henhold til gjeldende krav for å sikre at konstruksjonen er tilstrekkelig beskyttet mot fukt og tåler normal belastning og bruk i våtrom.

Før tiltak må setningskader utbedres.

Estimatet omfatter montering av sluk, flytsparkling av gulv for å etablere korrekt fall og montering av belegget på gulv og våtsoner på vegg.

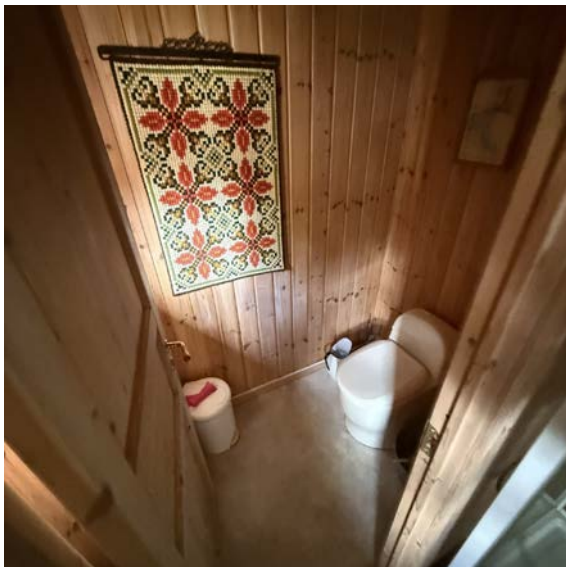
Toalettrom

Rommet inneholder et komposttoalett.

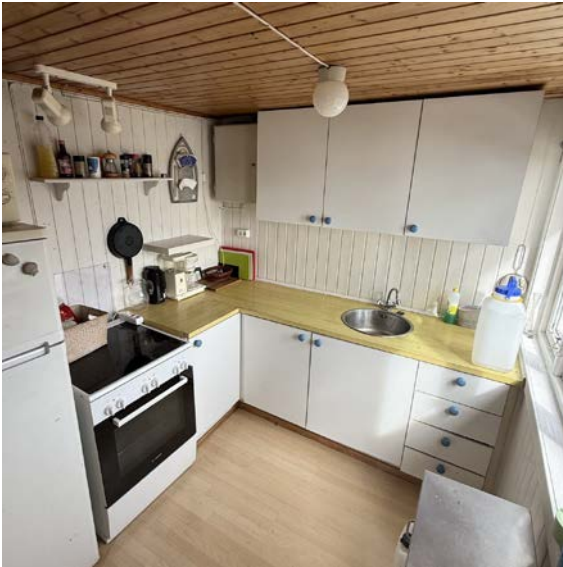
Kjøkken

Kantlist på benkeplate ved ovn har noe skade.

Delvis løsnet kantlist medfører økt risiko for fuktinntrengning i benkeplatens kjerne.

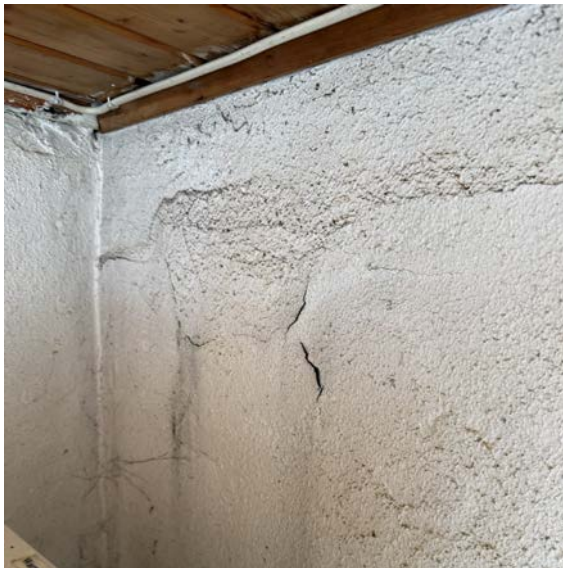
Det er observert riss/sprekker i puss/pipe i flere rom.

Sprekker/riss

Få bekreftet pipens tilstand pga. dette er et eget fagområde.

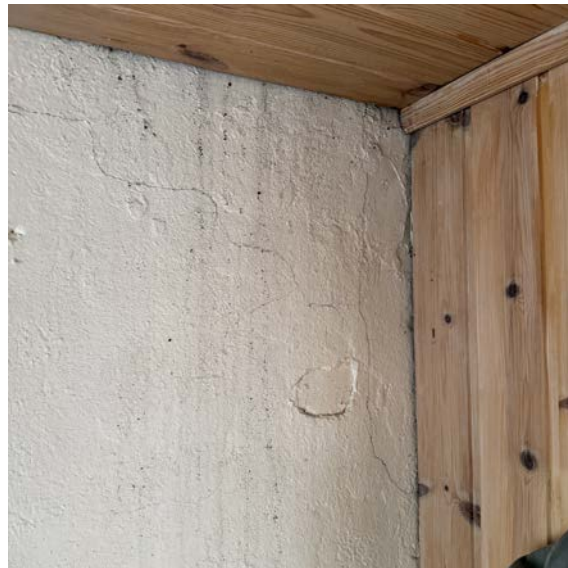
Sprekker/riss

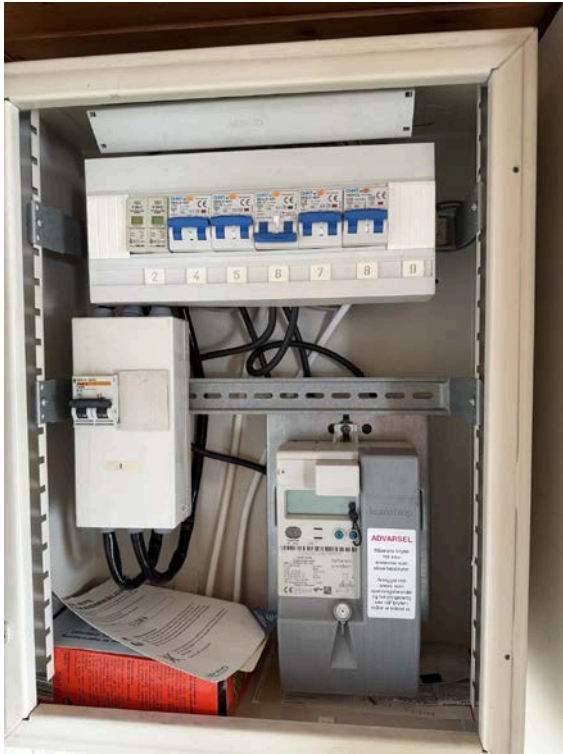
El-skap

NR	Sjekkpunkt	Svar	Kommentar
9	Er det tegn til at det har vært termiske skader (tegn på varmgang) på kabler, brytere, downlights, stikkontakter og elektrisk utstyr? Er det synlig defekter på kabler, eller er disse ikke tilstrekkelig festet?	Nei	
10	Foreligger det dokumentasjon for varmekabler og innfelt belysning?	Nei	
11	Ved uisolerte ledninger/koblinger som man kan komme i berøring med. Er kabelinnføringer og hull utette?	Nei	
12	Foreta en vurdering basert på den visuelle kontrollen som er utført, anleggets alder, anleggets allmenne tilstand og fare for liv og helse. Bør det elektriske anlegget ha en utvidet el-kontroll? Dersom ja, noter det i rapporten.	Ja	Anbefaler en kontroll av EL. anlegget hvert 5 år.
