Skjøllendgata 7, 6600 SUNNDALSØRA

# Leilighet i toppetasjen med nordvendt balkong, sentral beliggenhet i Sunndalsøra sentrum.

# Tilstandsrapport

## BOLIGBYGG MED FLERE BOENHETER

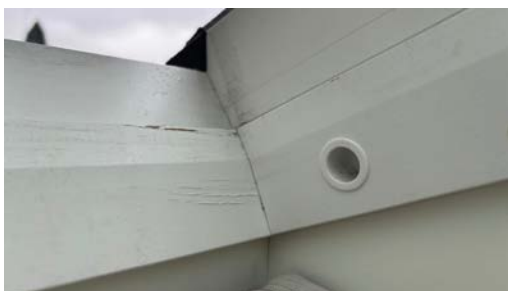
Merknad: Det ble observert merker som kan tyde på tidligere fuktpåvirkning ved soveromsvindu. Ingen tegn til aktiv fukt eller våte overflater ved befaringstidspunktet og ved fuktsøk.

Mindre tegn til fuktpåvirkning i karmen på takvinduet på soverommet

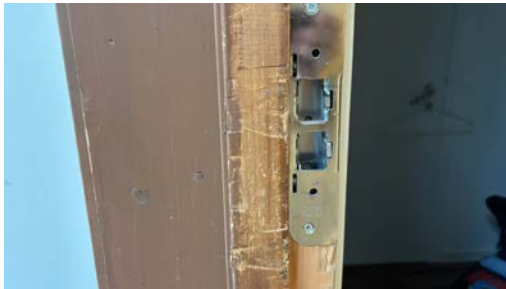
På ytterdøren er det noen mindre skader på karmen.

Til tross for dette avviket fungerer døren som den skal, da slitasjen kun er av estetisk karakter og påvirker ikke dørens funksjon.

Merker på ytterdøren

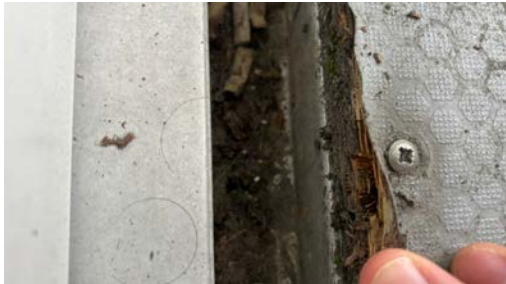
- Det er påvist fukt-/råteskader i konstruksjonen.
- Rekkverket er for lavt i forhold til dagens krav til rekkverkshøyder.
- Tekkingen på balkong/terrasse har utettheter.

Rekkverkshøyden er målt til omtrent 90 cm, noe som avviker fra dagens krav på minimum 120 cm. Det er også registrert antydning til råteskader på underliggende treverk, og folien har utettheter enkelte steder.

Råteskader under belegget

- Ny tekking må legges.
- Det er ikke krav om utbedring av rekkverkshøyde opp til dagens forskriftskrav.
- Råteskadede konstruksjoner må skiftes ut.

Den eksisterende PVC-folien må fjernes for å få tilgang til og fjerne råteskadet treverk under folien. Det anbefales at balkonggulvet bygges opp igjen over betongdekket med egnede, fuktbestandige materialer som sikrer god holdbarhet og drenering.

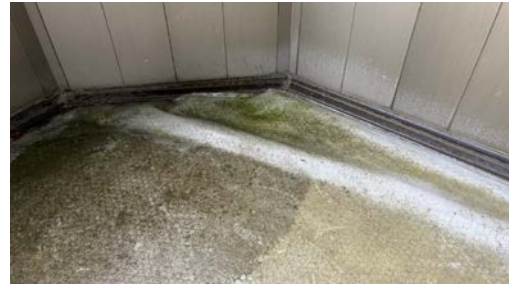
Belegget er løst enkelte steder

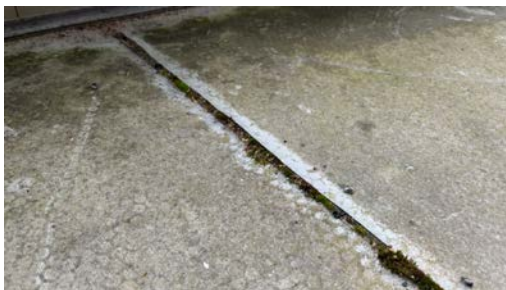
Utette skjøter på belegget

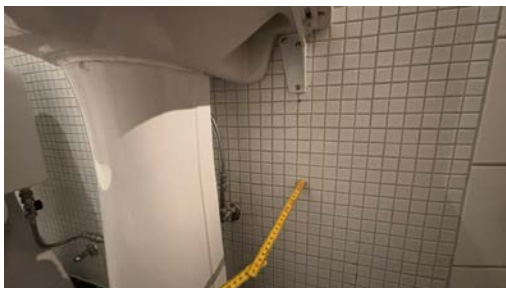
- Det er påvist at noen fliser har bom (hulrom under).
- Det er avvik:

Det er bomlyd på flisene i dette området

- Selv om bom eller hulllyd ikke alltid er et umiddelbart problem, bør det overvåkes nøye før eventuell utvikling i sprekker i flisfuger e.l. oppstår. Dette må en foreta tiltak for, for å begrense utviklingen.

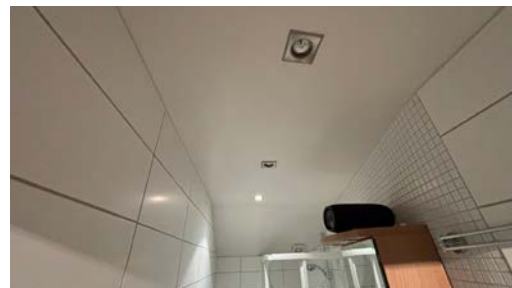
To spotter lyste ikke på befaringsdagen

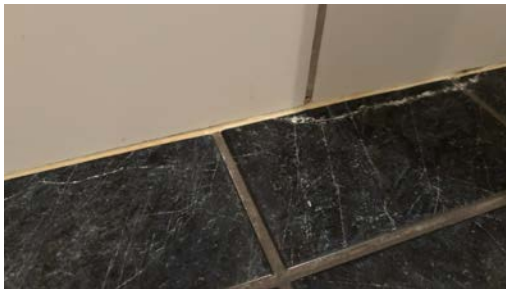
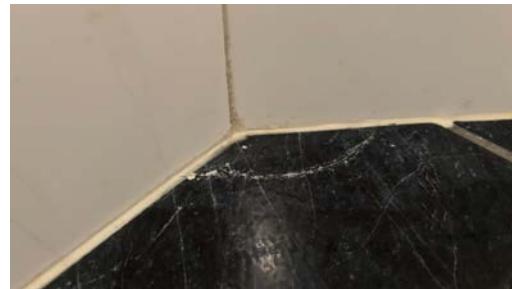
- Det er påvist at høydeforskjell fra topp slukrist til gulv/synlig topp membran ved dørterskel er mindre enn 25 mm.
- Det er påvist sprekker i fliser.

Det er målt et fall på 15 mm fra toppen av gulvet ved døren til toppen av slukristen, noe som avviker fra anbefalt minimumsfall på 25 mm. Det er også tre fliser i dusjnisen som er med sprekker.

Sprekker på noen fliser i dusjnisen

- Til tross for avviket i fall/høydeforskjell til sluk, vil gulvet fortsatt kunne lede vann mot sluket, men med redusert effektivitet. Dette kan potensielt øke risikoen for vannansamling i enkelte områder av badet.
- Fliser må skiftes.
- Slike riss/sprekker kan indikere bakenforliggende fuktskader, og konstruksjonen bør observeres jevnlig for å vurdere utvikling.

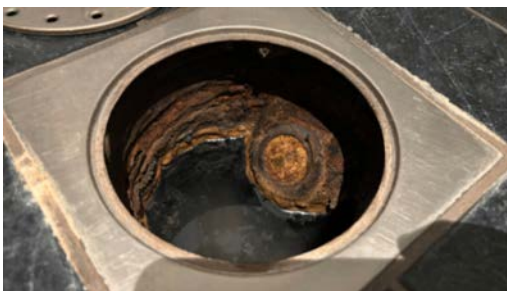
På grunn av eldre støpejernssluk er det vanskelig å fastslå om det foreligger membran i gulvet. Det er imidlertid ingen tegn til fuktskader i tilstøtende rom, og det antas derfor med stor sannsynlighet at det finnes en eller annen form for tettesjikt på gulvet.

Støpejernssluk har en forventet levetid på om lag 40–50 år, avhengig av bruk og vedlikehold. Etter denne perioden øker risikoen for rust, tæring og lekkasjer betydelig, særlig i overgangene mot membran. Mange eldre bad med støpejernssluk mangler dessuten moderne tettesjikt, noe som øker faren for fuktskader. Ved rehabilitering av bad anbefales det derfor normalt å skifte ut støpejernssluk til nyere løsninger i henhold til dagens våtromsnorm.

Eldre sluk i støpejern

- Eldre sluk av støpejern er ofte utsatt for rust som kan medføre lekkasjer. Eventuelle lekkasjer kan medføre fuktskader på tilleggende konstruksjoner.
- Det må innhentes dokumentasjon. Manglende membran/tettesjikt medfører risiko for lekkasjer og fukt i konstruksjonen.

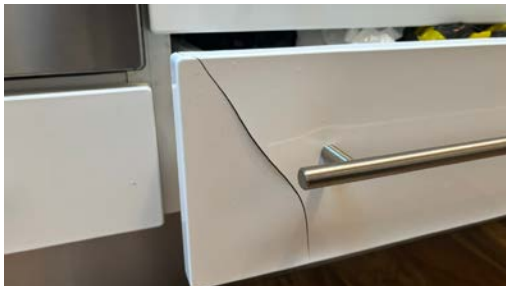
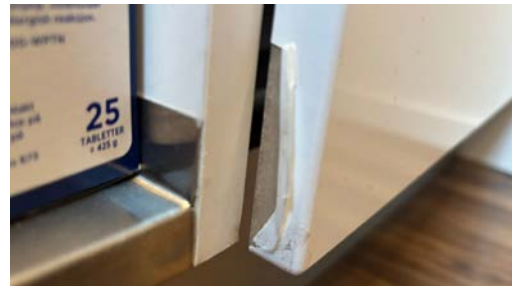
- Det er påvist skader på overflater/kjøkkeninnredning utover normal slitasjegrad.
- Det er ikke påvist tegn på at det er montert lekkasjedeteksjon ved oppvaskmaskin/oppvaskkum, dette er et krav på kjøkkenet ut ifra alder.

Sprekker i folieringen på kjøkkenet

- Det bør monteres lekkasjedeteksjon ved oppvaskmaskin/oppvaskkum.

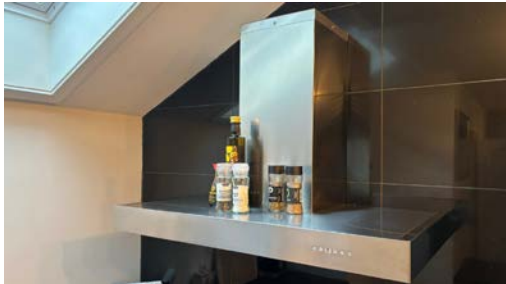
Kullfilterventilatorer resirkulerer luften tilbake til rommet etter filtrering, men fjerner ikke fukt fra matlaging. I henhold til gjeldende forskrifter (TEK17) er derfor kullfilter alene ikke godkjent som ventilasjonsløsning på kjøkken. For å tilfredsstille kravene må kjøkkenet ha forsert mekanisk avtrekk som leder luft ut av bygningen. Kullfilter kan brukes som supplement, men kan ikke erstatte avtrekk til det fri

Ventilator med avtrekk tilkoblet kullfilter
