Wergelandsvegen 8, 8657 MOSJØEN

**Hagen 1 Borettslag:**  
**2-roms leilighet. Veranda.**

Befaringsdato: 28.01.2026 Rapportdato: 05.02.2026 Oppdragsnr.: 21059-1349 Referansenummer: LY8365

Autorisert foretak: Helgeland BBL Sertifisert Takstingeniør: Stian Øyås Pedersen Vår ref: Inger

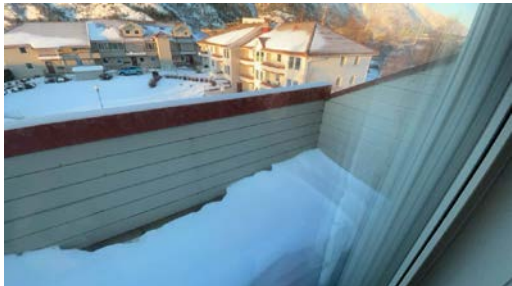
Snødekt balkong.

Det bør foretas nærmere undersøkelser av balkongen når den er snøfri, for å avdekke eventuelle skader eller mangler som ikke kan vurderes under snø/is. Manglende inspeksjon kan medføre at skjulte feil eller skader ikke oppdages, noe som kan føre til økte utbedringskostnader eller skade på underliggende konstruksjoner.

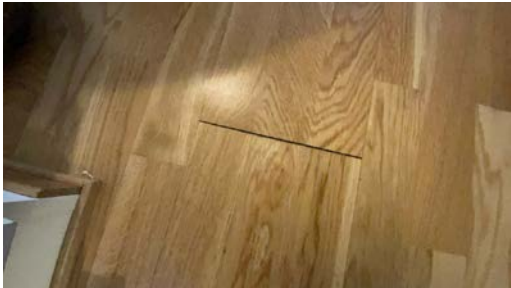
Parkett har sprekker i skjøter

- Overflater må utbedres eller skiftes.

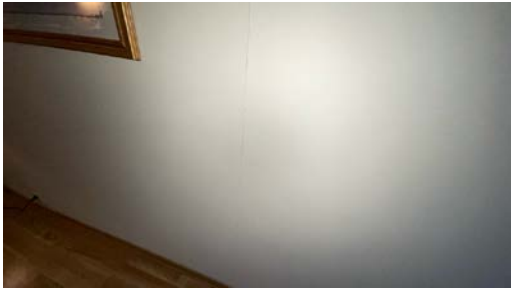
Sprekk i veggplater stue.

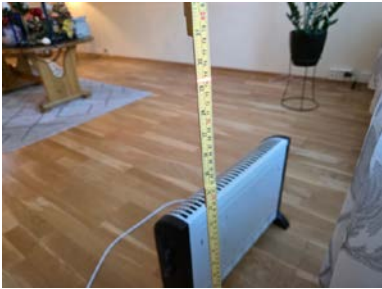
Etasjeskiller er av betongdekke. Planavvik er utført med retningslaser på stue/gang. Stue/gang er det målt lokalt avvik på 30mm innenfor 2 meter, og totalt i hele rommet er målt til 35mm.

- Det er målt høydeforskjell på mellom 15-30 mm gjennom hele rommet. Tilstandsgrad 2 gis med bakgrunn i standardens krav til godkjente måleavvik.
- Målt høydeforskjell på over 30 mm gjennom hele rommet. Tilstandsgrad 3 gis med bakgrunn i standardens krav til godkjente måleavvik.

74,5cm ved vindu stue.

Kostnadsestimat: 20 000 - 100 000

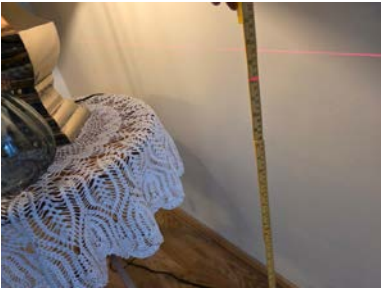
71,5cm ved yttervegg (innenfor 2m)

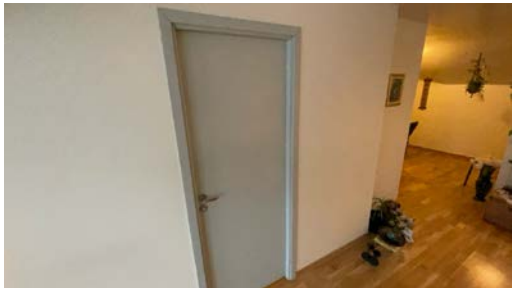
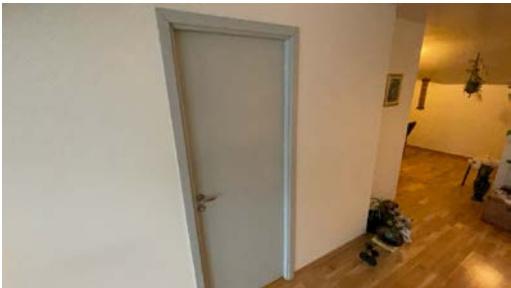
### TG 1 Innvendige dører

Innvendig har boligen malte glatte dører. Løst håndtak på dør til soverom.

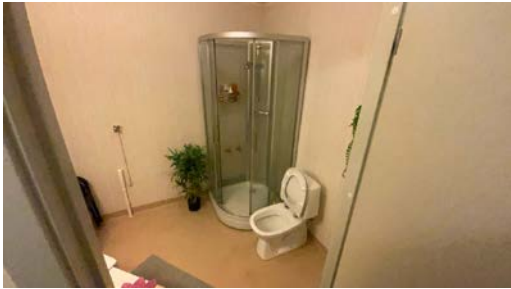
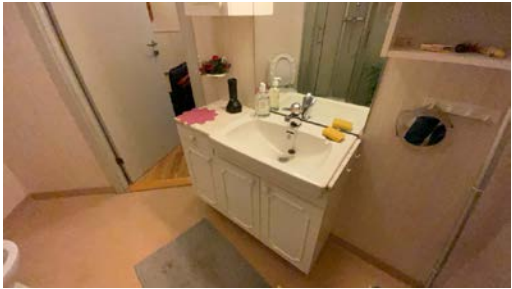
TG 2 Overflater vegger og himling

- Det er avvik:
- Åpning i våtromstapet fra gamle festepukter, våtromtapet tetter ikke ved disse punktene.

Overflater vegger og himling Bad/vaskerom:  
Veggene har våtromstapet/belegg. Taket er malt.  
Vurdering av avvik:  
- Åpning i våtromstapet fra gamle festepukter, våtromtapet tetter ikke ved disse punktene.  
Konsekvens/tiltak  
Tettesjikt på vegger bør byttes.

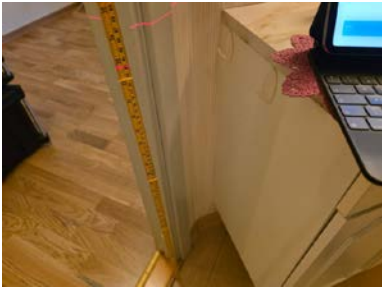
83cm ved terskel.

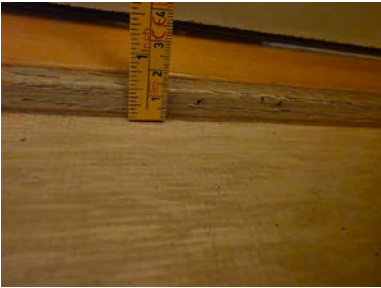
15mm eiklist.

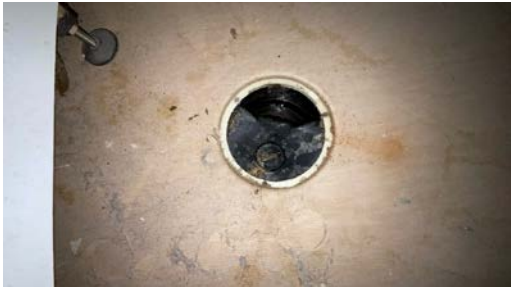
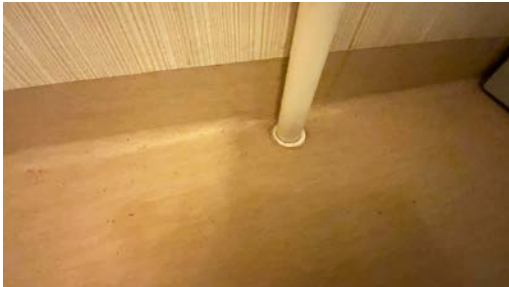
- Det er påvist mangelfull/feil utførelse rundt rørgjennomføringer e.l. som gir fare for fukt i konstruksjonen i våtsone.
- Mer enn halvparten av forventet brukstid er passert på membranløsningen.
- Mer enn halvparten av forventet brukstid er passert på slukløsningen.

Belegg er ikke trekt opp 25mm på rør.

Det bør gjennomføres utbedringer rundt rørgjennomføringer for å hindre fuktinntrengning i konstruksjonen. Membran- og slukløsningen bør vurderes for utskifting, da mer enn halvparten av forventet brukstid er passert, noe som øker risikoen for lekkasjer og fuktskader i tilstøtende konstruksjoner.

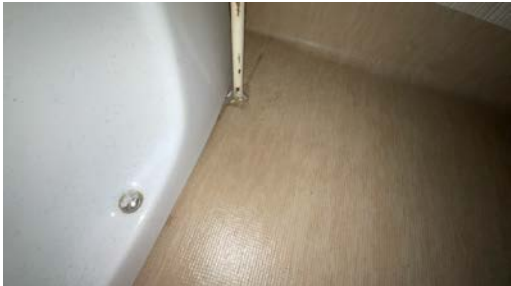
Belegg på vannrør er ikke trekt opp 25mm på rør.

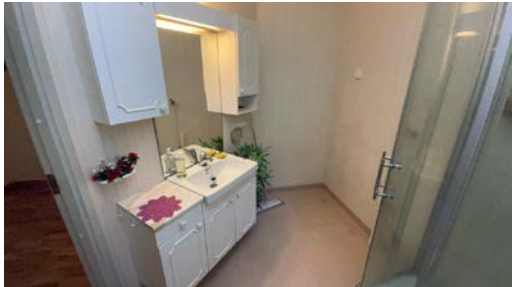
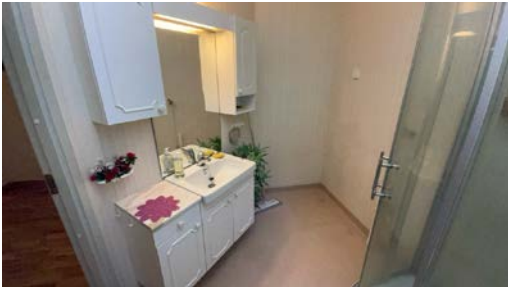
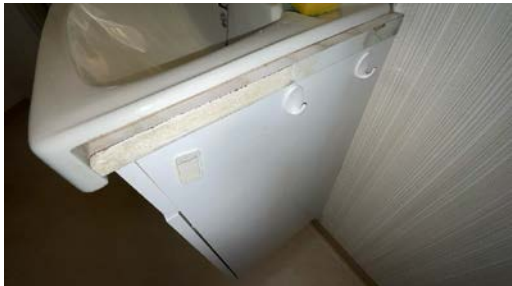
- Det er påvist skader på innredning.

Skade på benkeplate.

Kant laminering er skadet på benkeplate

- Lokal utbedring må utføres.

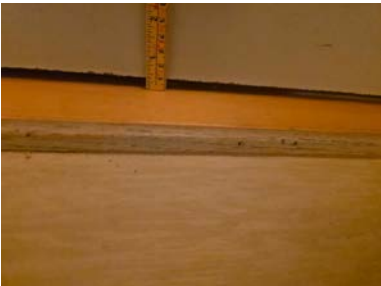
10mm luftespalte

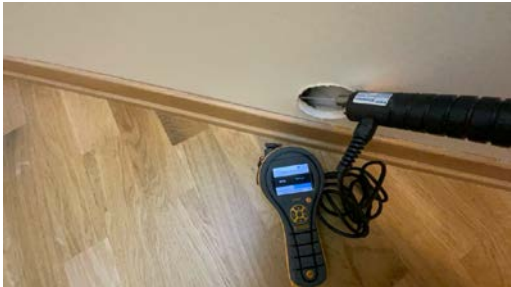
Hulltaking er foretatt uten å påvise unormale forhold. Hulltaking er foretatt ved/i Gang/stue. Ingen utslag på fukt. Måling er utført som stikkprøve, det kan ikke utelukkes at det er avvik/fukt i andre deler av konstruksjonen.

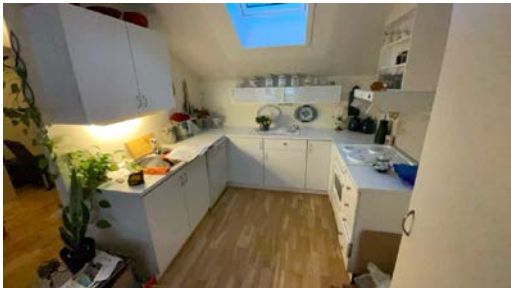
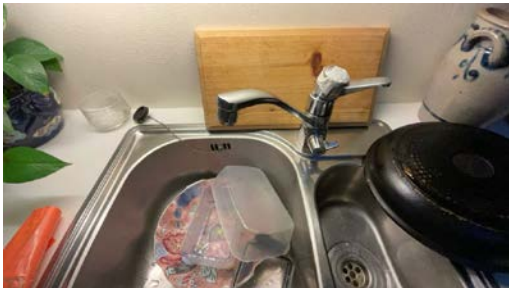
Overflater og innredning KJØKKEN:  
Kjøkkenet har innredning med glatte fronter.  
Benkeplaten er av laminat. Det er oppvaskmaskin og komfyr.  
Vurdering av avvik:  
Svingfunksjonen på vannkranen fungerer ikke.  
Konsekvens/tiltak:  
Kran bør byttes.

Kran kan ikke side forsyves.

Kran bør byttes.

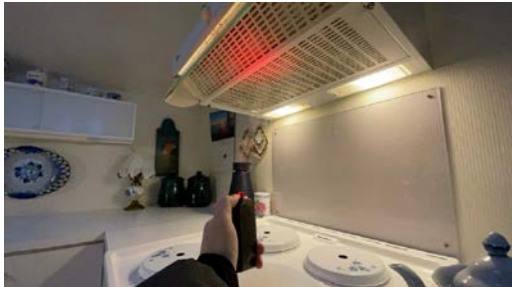
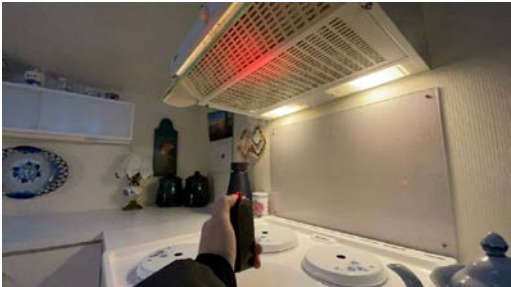
Avtrekk Stue/kjøkken:  
Det er avtrekk via mekanisk avtrekksanlegg i boenheten.  
Vurdering av avvik:  
• Kjøkkenet mangler styrt tilluftsventilering.  
• Det er avvik:  
Avtrekket på ventilatoren har dårlig sugeevne.  
Leiligheten har ingen ventiler i vegger eller vinduer.  
Den eneste muligheten for lufttilførsel er ved å åpne balkongdøren eller takvinduet.  
Konsekvens/tiltak  
Det bør etableres styrt tilluftsventilering til kjøkkenet og øvrige oppholdsrom for å sikre tilstrekkelig luftutskifting.  
Manglende tilluft kan føre til dårlig inneklima, redusert funksjon på avtrekksanlegget og økt risiko

- Kjøkkenet mangler styrt tilluftsventilering.
- Det er avvik:

Det bør etableres styrt tilluftsventilering til kjøkkenet og øvrige oppholdsrom for å sikre tilstrekkelig luftutskifting. Manglende tilluft kan føre til dårlig innelima, redusert funksjon på avtrekksanlegget og økt risiko for fuktskader og muggdannelse.

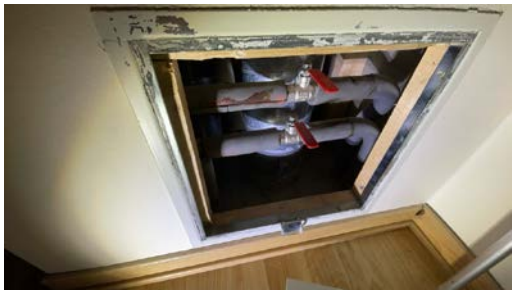
Stoppekran i luke i gang

- Det er ikke behov for utbedringstiltak siden anlegget fungerer i dag, men ut ifra alder kan skader plutselig oppstå på eldre anlegg.
- I forbindelse med oppgradering av våtrom vil det være naturlig med utskifting av rør.
