# Tilstandsrapport

Boligbygg med flere boenheter

Sjølystveien 94, 4610 KRISTIANSAND S

Befaringsdato: 07.09.2025

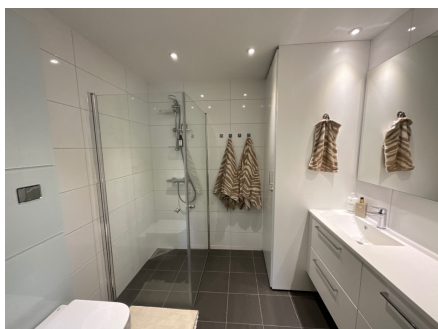
#### ! TG 1 Overflater vegger og himling

Veggene har overflater av fliser. I taket er det malte slette plater.

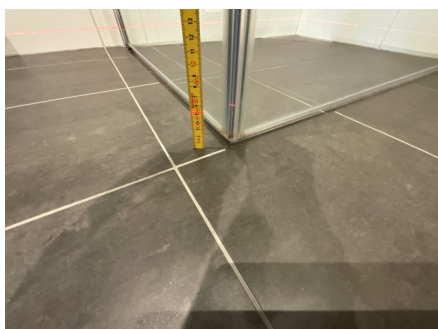
#### ! TG 1 Overflater Gulv

På gulvet er det fliser med vannbåren gulvvarme. Det er ca. 40 mm. fall fra flis ved dør til topp slukrist i dusjen.

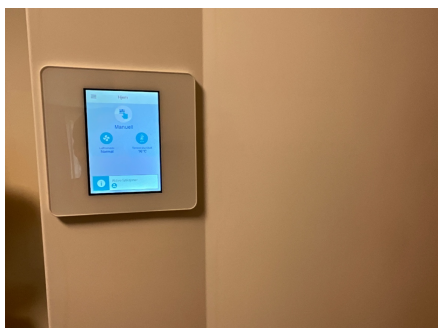
## TG 1 Ventilasjon

Leiligheten har balansert ventilasjon.

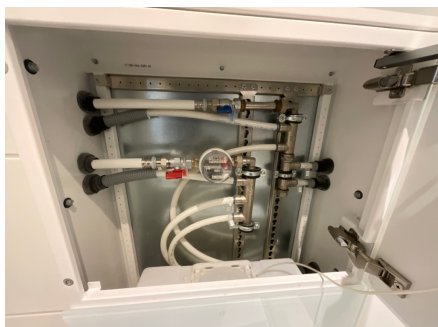
## TG 1 Varmesentral

Bygget er tilkoblet fjernvarme. Anlegget er plassert i underetasjen og leverer varmtvann og vann til radiatorene/gulvvarme i leiligheten.  
Inspeksjonen innebærer å sjekke etter lekkasjer i rør og koblinger. Anlegget i sin helhet er ikke vurdert.  
Tilstandsgrad 1 er satt på bakgrunn av ingen lekkasjer eller negative opplysninger av eier.

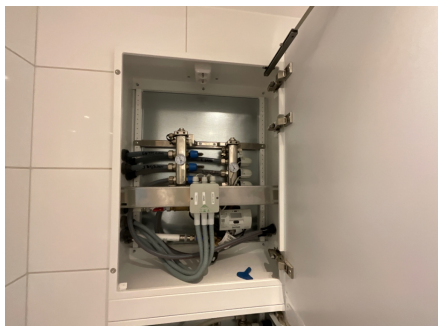
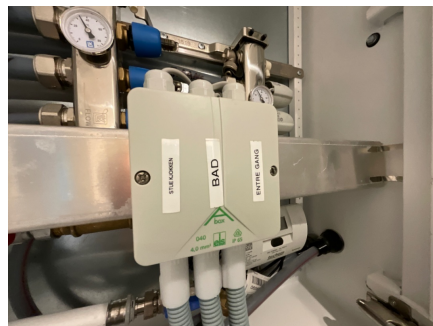
## TG 1 Vannbåren varme

I leiligheten er det vannbåren varme i gulvene i stue/kjøkken, gang og bad.  
Inspeksjonen innebærer å sjekke etter lekkasjer i koblinger på synlige deler. Ventiler er ikke funksjonstestet, årlig kontroll av denne typen anlegg må forventes.
