Høljørvegen 582, 2223 GALTERUD

**Velholdt og pen hytte i  
naturskjønne omgivelser. Rett ved  
fin badeplass. Flotte, solrike  
uteplasser. Nydelig utsikt!**

# Velholdt og pen hytte

# Tilstandsrapport

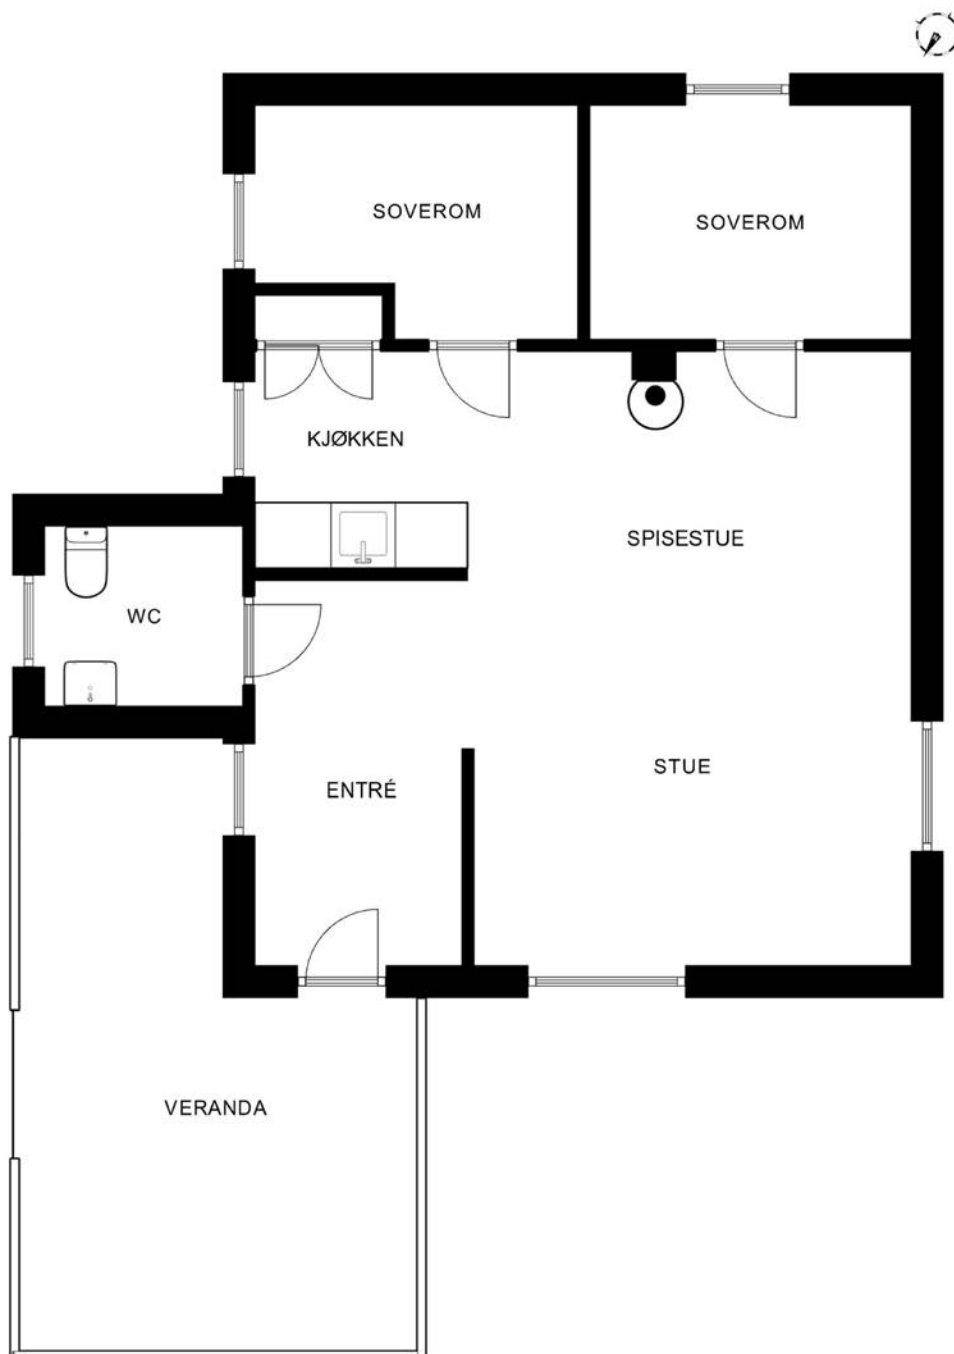
# Plantegning

Plantegningen er ikke målbar, og noe avvik kan forekomme. Megler/selger tar ikke ansvar for ev. feil.  
Innredning og faste installasjoner kan avvike fra den faktiske innredningen.

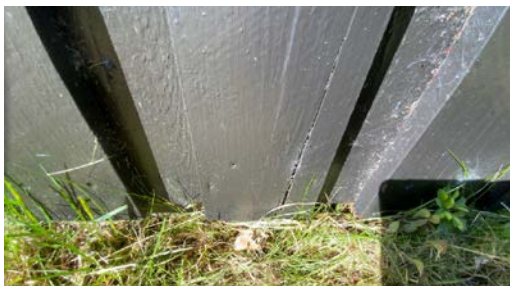
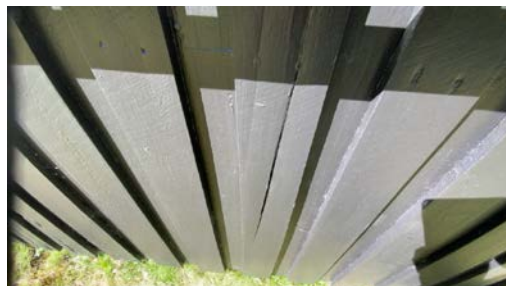
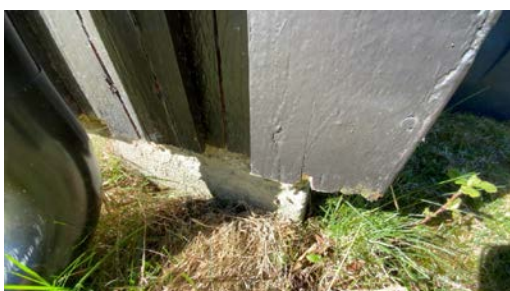
## TG 2 Takkonstruksjon/Loft

- Det er begrenset/dårlig ventilering av takkonstruksjonen.
- Det er registrert symptom på aktivitet fra skadedyr.

Det var ingen klare tegn til kondensskader på kaldtloft befaringsdagen og derfor ingen tegn til skade. Det gjøres oppmerksom på at det er viktig at det er god lufting i konstruksjonen og derfor anbefales det ytterligere noe mer luftespalte ut mot raft der det er delvis tett for å unngå kondens i konstruksjonen. Dampspærre på eldre hus er ikke med dagens tetthet og varmluft kan ofte sige opp på kaldtloftet og kondens kan skapes. Derfor er det viktig med god lufting av konstruksjonen. Musesperre på eldre konstruksjoner må etableres med netting eller lignende for å unngå mus på loft.

- Konstruksjonene må sikres mot råte, sopp og skadedyr.
- Lufting/ventilering bør forbedres.

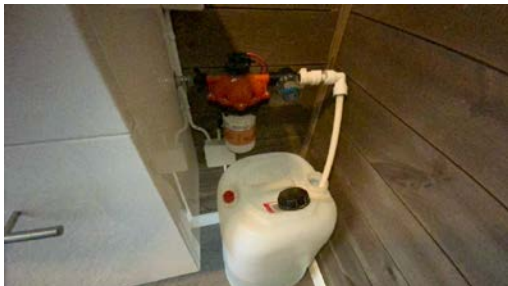
## **Avløpsrør**

Det er avløpsrør av plast. Rør fra toalettrom som er vurdert går ut under gulvet og ut i skråning. Vann fra kjøkken går ut i plastdunk på utsiden.

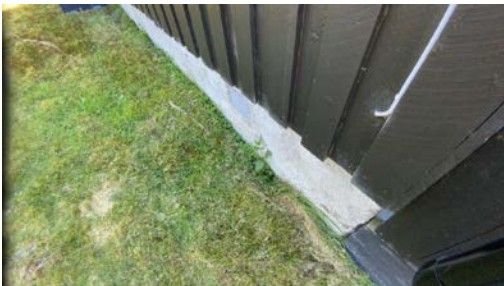
### TG 2 Grunnmur og fundamenter

Vurdering av avvik: Det er avvik: Det er noe riss i muren. Disse er nylig pusset over.

Bygningen har betonggrunnmur typen ringmur. Muren er trolig etablert på fjell eller lignende.

Overvåk riss i mur. Hvis disse sprekker opp anbefales nærmere undersøkelser, da dette er tegn til bevegelse i grunnmuren.

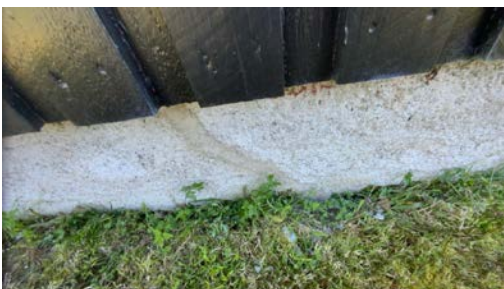
### TG 2 Terrengforhold

Vurdering av avvik: Det er påvist dårlig fall eller flatt terreng inn mot grunnmur og dermed muligheter for større vannansamlinger. Det kan forekomme at vann ikke renner tilfredsstillende bort fra boligen ved flate tomter. Et fall på minimum 1:15 i en bredde av minst en meter rundt huset anbefales. Det vil si at terrenget skal ligge minst 7 cm lavere én meter ut fra huset enn inne ved grunnmuren.

Skrående tomt.

- Det bør foretas terrengjusteringer.

Det bør foretas justeringer der tomt heller mot huset for å unngå unødig fuktbelastning mot grunnmur og krypkjeller.

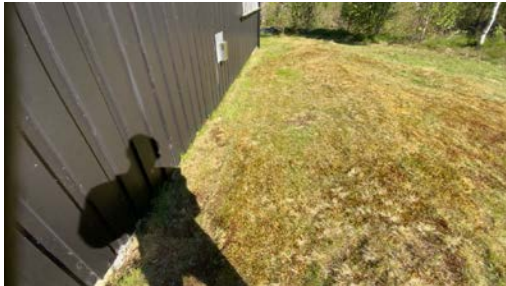
## Utvendige vann- og avløpsledninger

Det er ikke etablert vann eller kloakk i hytta. Vaskevann går ut i grunnforhold. Vann må hentes i dunker. TGIU er gitt med tanke på at hovedrør for vann og avløp ikke er etablert til hytta.
