### Aktiv Eiendomsmegling Lillestrøm

# Stilfull, innholdsrik 1½-part fra 2014 - Hybeldel - Vannbåren gulvvarme - Solrike uteplasser.

# Tilstandsrapport

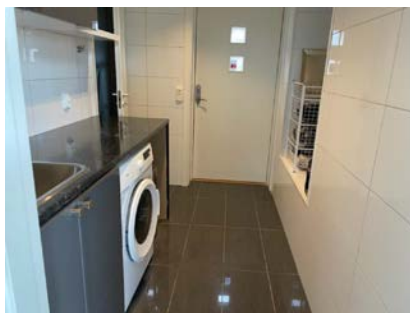
### 1. ETASJE > VASKEROM

## Vurdering av avvik:

Rommet har fungert for dagens eier, men siden det er lite fall er det fare for at eventuelt lekkasjevann ikke vil renne til sluk men i stedet renne ut av rommet og skade tilstøtende arealer. Det anbefales derfor å vurdere oppgradering av fallforholdene.

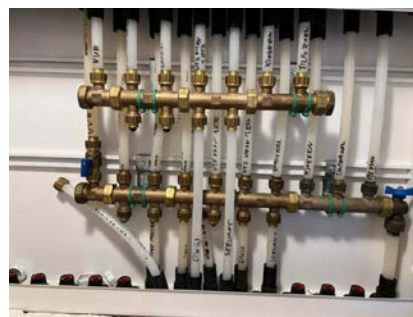
Fordelerskap vann

Innvendige vannledninger er av plast (rør i rør). Det er besiktiget i rørskap.
