# Verditakst for landbrukseiendom

📍 Åbjørsvegen 155, 2910 AURDAL

# gnr/bnr 106/27, 106/33, 106/22

Oppdragsnr.: 20062-1835

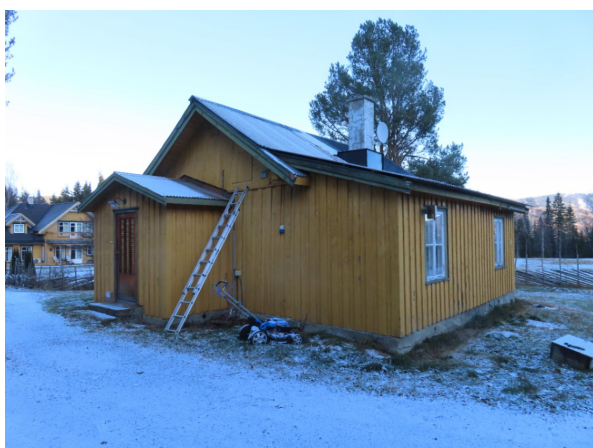
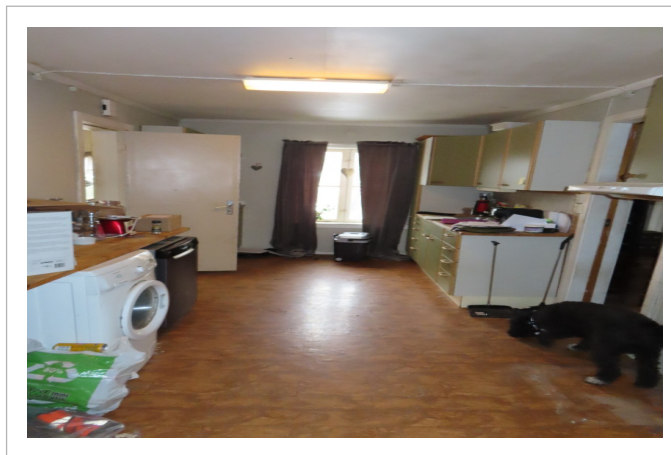
## Enebolig

Det bemerkes spesielt at våningshuset fremstår i svært redusert stand og vil naturlig være gjenstand for snarlige tiltak for å bringe dette opp i anstendig bokvalitet.

Frittliggende våningshus over ett plan oppført i laftet tømmer i opprinnelig del samt tilbygd i tradisjonelle reis- og bindingsverkskonstruksjoner, hvor tømmerdelen er lektet ut og tilført trepaneler.

Platetekket sakltak, smårutede vinduer.

Variierende fundamenter, dels noe tørrstabet naturstein, dels noe senere støpte konstruksjoner samt antatt noe deler hvor det er støpt utenpå natursteinsmuren. Muren er etablert direkte til terrenget.

Alternativt må bygget rives til fordel for nytt bygg.

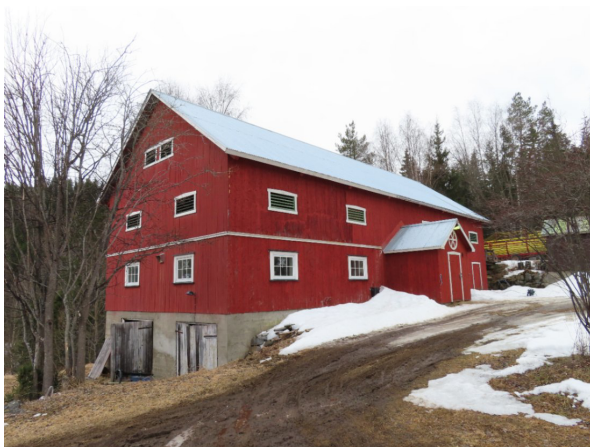
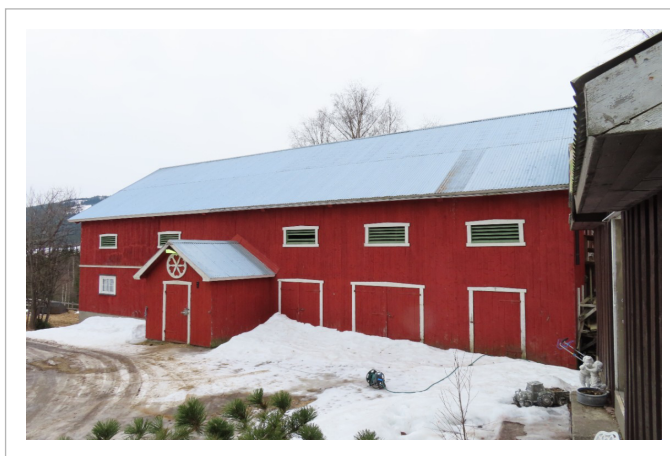
### Driftsbygning

Driftsbygningen ble bygd i 1973, da som en gjenoppføring etter brann av opprinnelig bygning. Dagens bygning er da oppført som en kjørebrulåve med fjøs i deler av 1. planet og gjødselkjeller ført ned i terreng, hvor gjødselkjeller og øvrige fundamenter er fra opprinnelig bygg.

Bygget er holdt i stedlig bygde reisverkskonstruksjoner med klavesystem i hovedkonstruksjon av kraftige stolper i stor avstand og i veggens fulle høyde, supplert med et sekundært og spinklere bindingsverk som underlag for bordkledningen. Videre er det lagt inn skråband/skråspenn for sideavstivninger. Etasjeskiller er holdt med tømmerdimensjoner etablert til langvegger og skråspennene samt understøttinger i akselinjene. Saltakskonstruksjon bygd opp med langsperrer med lastfordeling utført med innmontert hanebjelke. Firkantåser for undertak og tekking. Utvendige fasader med stående bordkledning/spaltekledning. Stedlig bygde labankdører til låven, luftevinduer samt 2-lags vinduer i fjøsdel - som er bygd om til stallplasser.

Bygget ses med endel aldersrelaterte slitasjeforhold, bla da fundamentert dels til fast grunn, dels direkte til terreng. Noe senere etablerte understøttelser, bla i forbindelse med kjørebri.

Rom for husdyrhold med ett innvendig bruksareal på ca 70 kvm, er i 2005 reetablert og istandsatt for hester med 3 stk stallbokser, verksted, salrom med innlagt vann og avløp/vaskeromsfunksjoner, teknisk rom samt en midtgang for skodning mm. Rommet er da holdt med støpt gulv med varmekabler, helisolerte vegger og himlinger samt innlagt strøm for lys og tekniske uttak. Vann lagt inn og med uttak i hver boks. 2-lags isolervinduer (PVC-Vinduer for minste vedlikeholdsbehov).

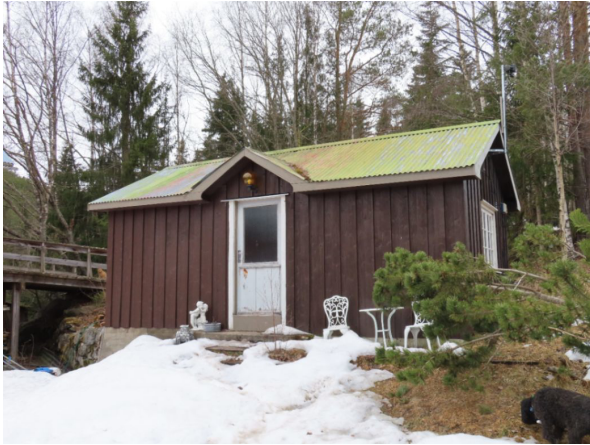
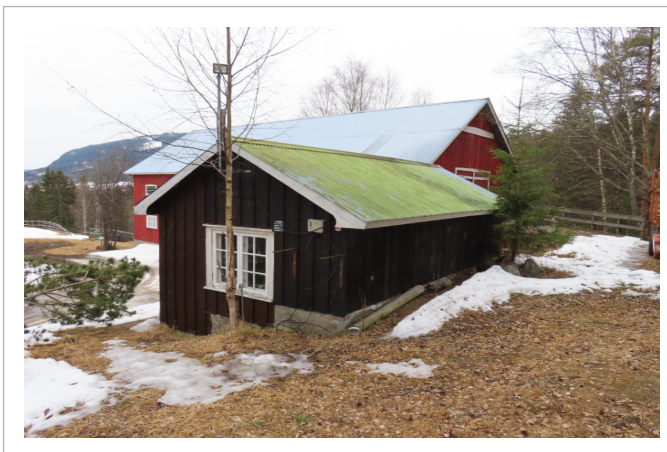
## Uthus/lager

Frittstående bygg på 24 kvm, bygd ca 1950 og oppført i tradisjonelle, isolerte reis/bindingsverkskonstruksjoner med støpt plate/gulv til terreng.

Fasademessig med platetekket saltak, stående tømmermannspanel, 1+1 lags vinduer samt innadslående dør med glassfelt.

Bygget fremstår i noe redusert stand, bla ants/forutsettes det fukt i oppforet tilfarergulv.

Lavere innvendig takhøyde.

Bygget kan ved istandsetting benyttes som varmlager.

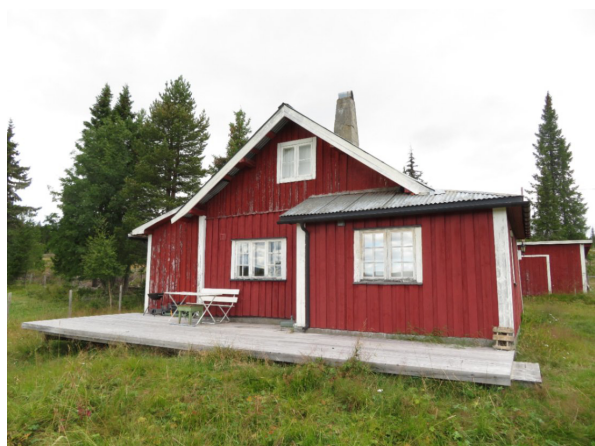
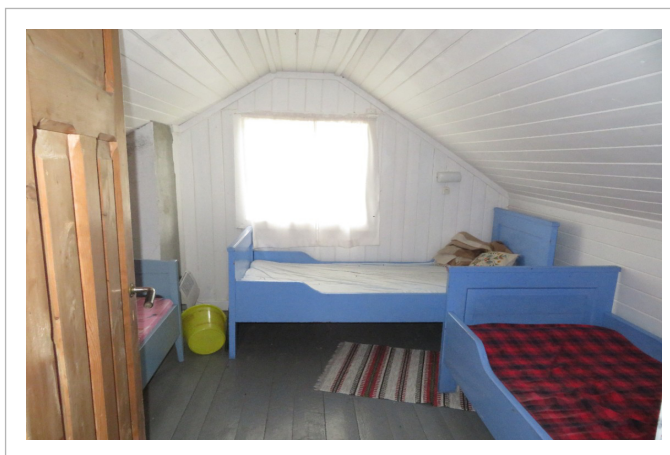
## Sæterhus/sæl

Sælet opplyses å være opprinnelig bygd ca 1850, hvor det da ble satt opp ett frittstående sæl i laftet tømmer. Dette er da senere tilbygd samt at tømmervegger er lektet utvendig og innvendig samt kledt med trepaneler.

Fasademessig med stående tømmermannspanel, saltak tekket med bølgeblikkplater samt smårutede vinduer.

Bygget fremstår som ett naturlig restaureringsobjekt jfr. alder samt endel påpekte forhold med bla setninger som har ført til bla brudd i deler av fundamenter.

- Merk rommenes oppbygging med vindu i hver gavl, hvor disse ikke fullt ut tilfredsstiller rømningskravet pr. dd.

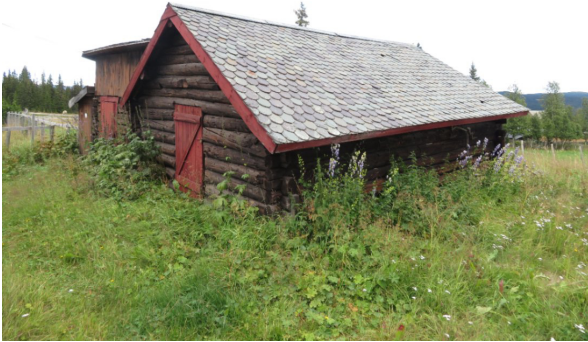
## Sommerfjøs og Uthus

Oppført i laftet tømmer - antatt bygd ca 1850.

Bygget defineres uten verdi takstsammenheng jfr. tilstand.

Enklere uisolert uthus på ca 15 kvm.

Redusert = ingen verdi takstsammenheng.
