# Klassisk 2-R m/balkong Rosett og stukkatur. Flott bakgård. V.vann & fiber ink. Nærhet til "alt"!

Velkommen til Kjølberggata 13A - en arealeffektiv 2-roms midt mellom Tøyen og Kampen!

Befaringsdato: 11.10.2024

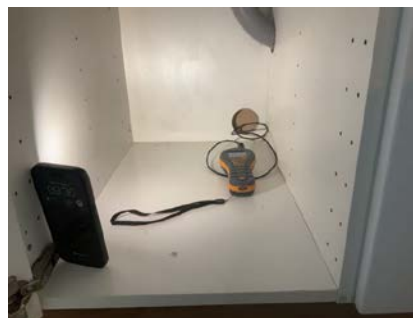
Det er utført hulltaking (73 mm.) bak dusjen i tilstøtende kjøkken. Det er isolasjon i vegg. Isolasjon begrenser innsyn. Det er utført fuktmåling, sett og lukket etter fukt/misfarging/muggluk. Fuktmåling (etter relativ fuktighet) er utført med Protimeter Hygromaster 2 med forlengerkabel. Det er ikke avdekket misfarging, lukt eller måleverdier som indikerer fukt.

Temperatur og relativ fuktighet endrer seg over tid og andre målinger kan gi andre resultater.

Måling av fukt.

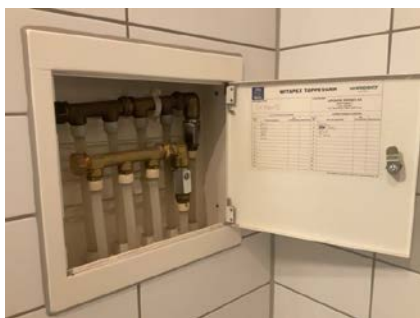
Vannrør kjøkken: Rør i rør trukket ut av veggen mot badet. Rørene har tettemuffer. Bad: Rørskap med samlestokker og stoppekraner. Kursene er merket. Skjult anlegg forøvrig. Kursoverikten i rørskapet er underskrevet av OK Rør. Anlegget antas å være byttet samtidig med bad og kjøkken.

Rørskap.
