Øvre Engerveg 4B, 3946 PORSGRUNN

**Eidanger - Familievennlig, stilren
og nyoppført enebolig fra 2023 i
funkisstil - carport.**

Enebolig
Øvre Engerveg 4B
3946 Eidanger

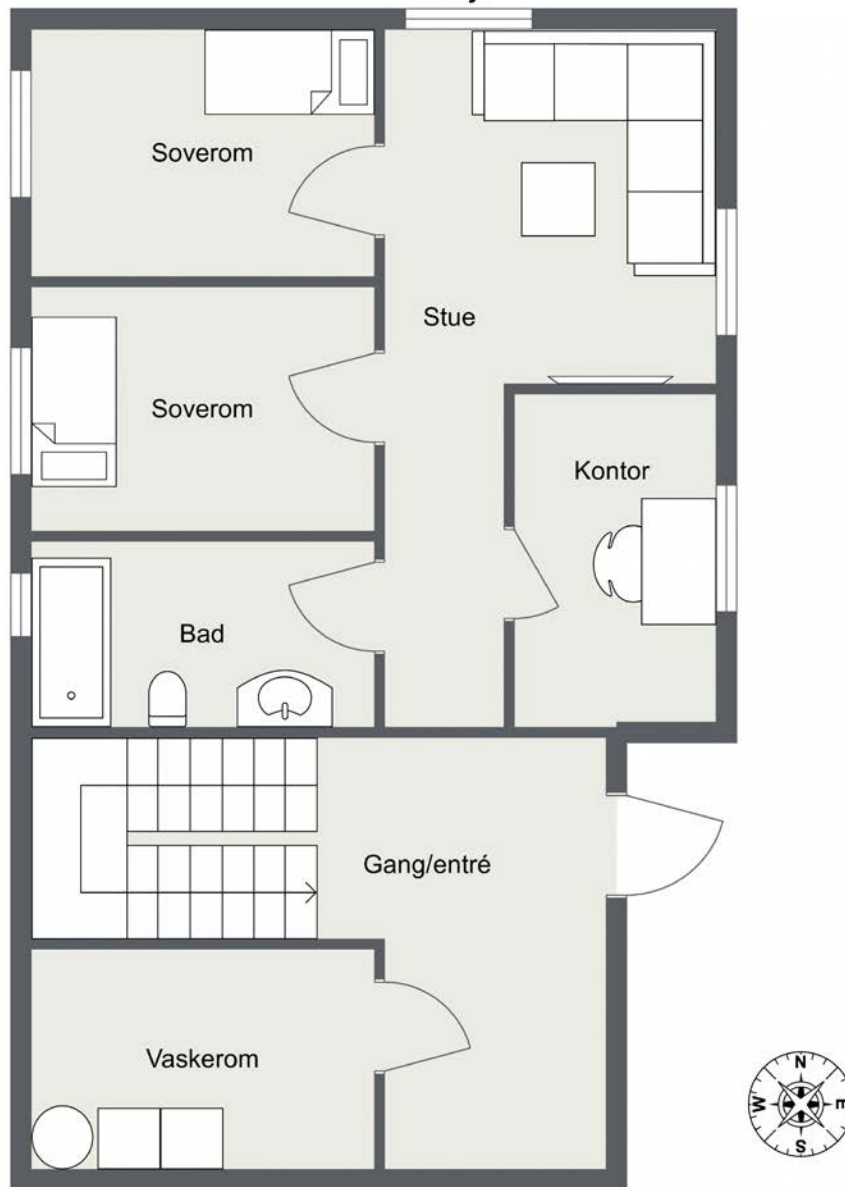
Øvre Engerveg 4B 1. etasje

BRA-i: 64 m² 1. etasje: Gang/entré, vaskerom, tre soverom, bad og stue.

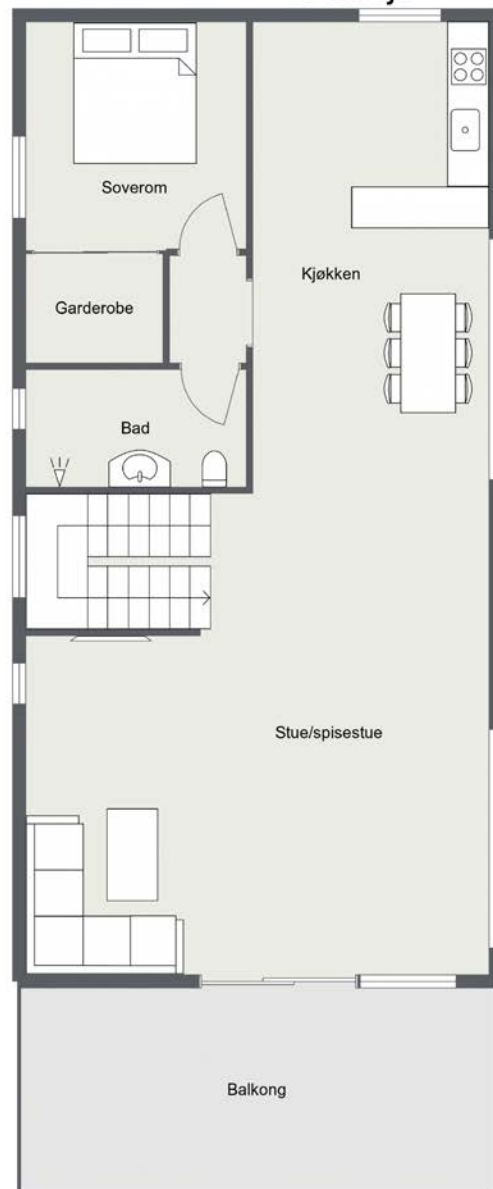
Øvre Engerveg 4B 2. etasje

BRA-i: 93 m² 2. etasje: Stue/spisestue, kjøkken, bad, gang og soverom.

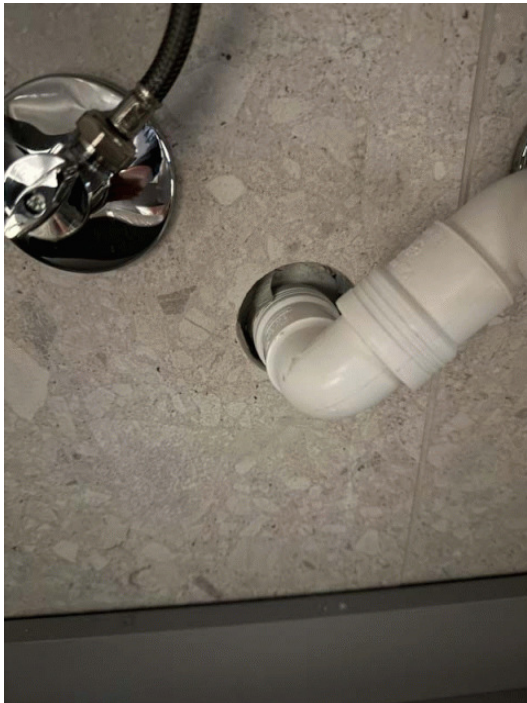
Det ble ikke boret hull i tilstøtende vegg for våtsonen, da badet er tilnærmet nytt. Det ble foretatt overflatesøk uten nevneverdige fuktverdier.

Tettedetaljer ved rørgjennomføringer tilknyttet vann og avløp til servant er usikker. Fare for fukt i konstruksjon. Tettedetaljer bør fornyes.

TG3 vurderes grunnet manglende inspeksjonsmulighet til sluk.

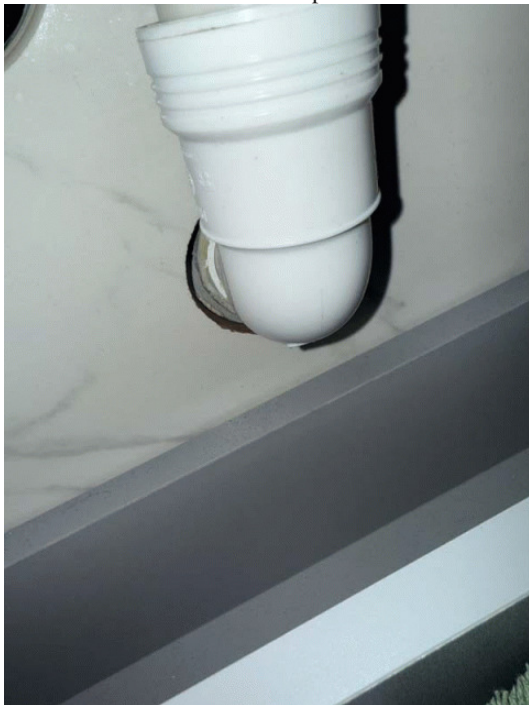
7.2 Bad 2. etasje

Fall på gulv ble kontrollert med laser og det registreres 16mm fall over en lengde på 2m ut fra dørterskel mot sluk. Viktig å merke seg at det er krav til 20mm fall over denne lengden. Overflatene for øvrig fremstår i normalt god stand, uten tegn til skader.

Tettedetaljer ved rørgjennomføringer tilknyttet vann og avløp til servant er usikker. Fare for fukt i konstruksjon.

TG2 vurderes grunnet ikke tilstrekkelig tettedetaljer rundt avløpsrøret til servant.

Merknader: Forventet levetid på membran er 20 år.

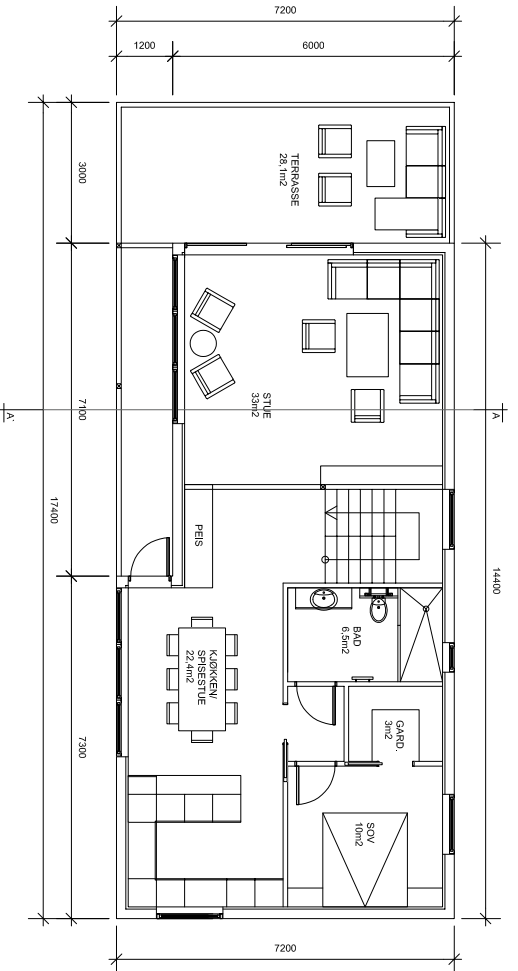
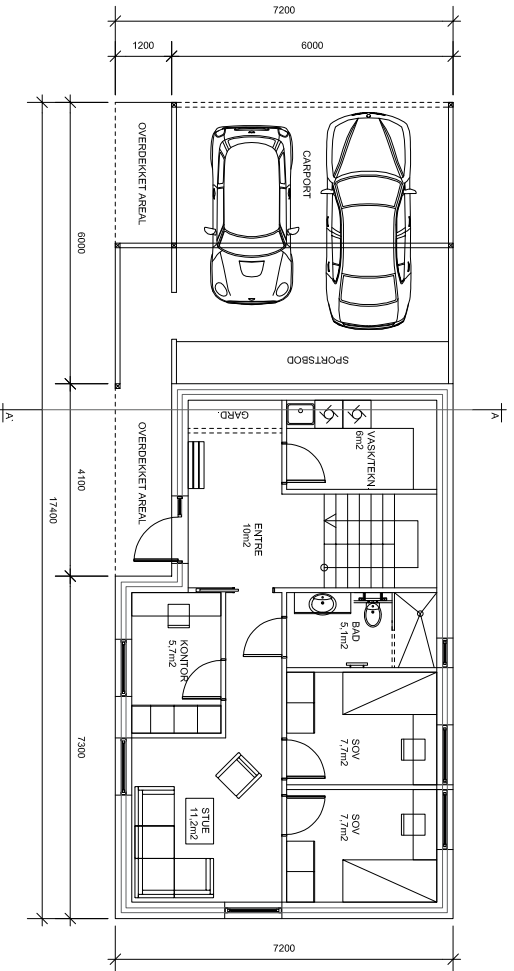
1:XX - A3	TEGN. GS
08.12.19	KTR. AS
TEGN.NR. 19-19-900

BYA: 125m²
 OPPVARMET BRA
 1. ETTG: 64.6m²
 2. ETTG: 84.5m²
 TOTALT: 149.1m²
 GARASJE/CARPORT: 34.2m²
 TERRASSE: 28.1m²
