**Eidanger - Familievennlig, stilren  
og nyoppført enebolig i funksisstil  
fra 2023 - carport.**

Eierskifterapport

Enebolig  
Øvre Engerveg 4B  
3946 Eidanger

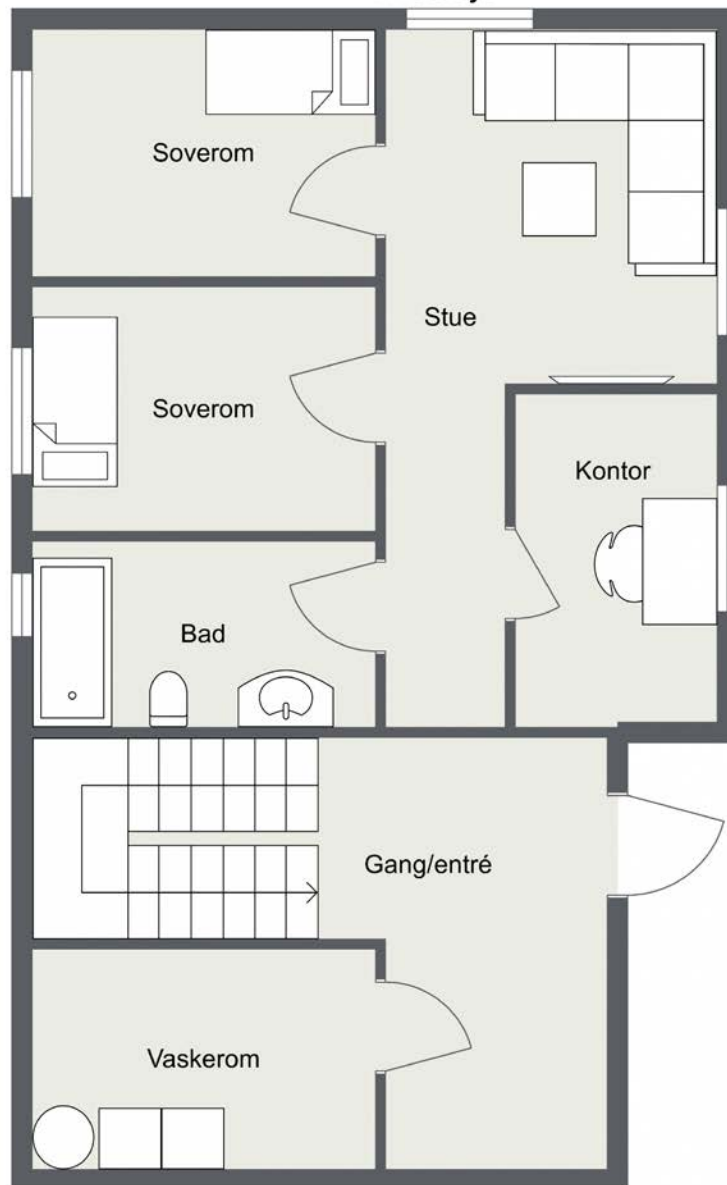
## Øvre Engerveg 4B 1. etasje

Plantegningen er ikke i målestokk og noe avvik kan forekomme.

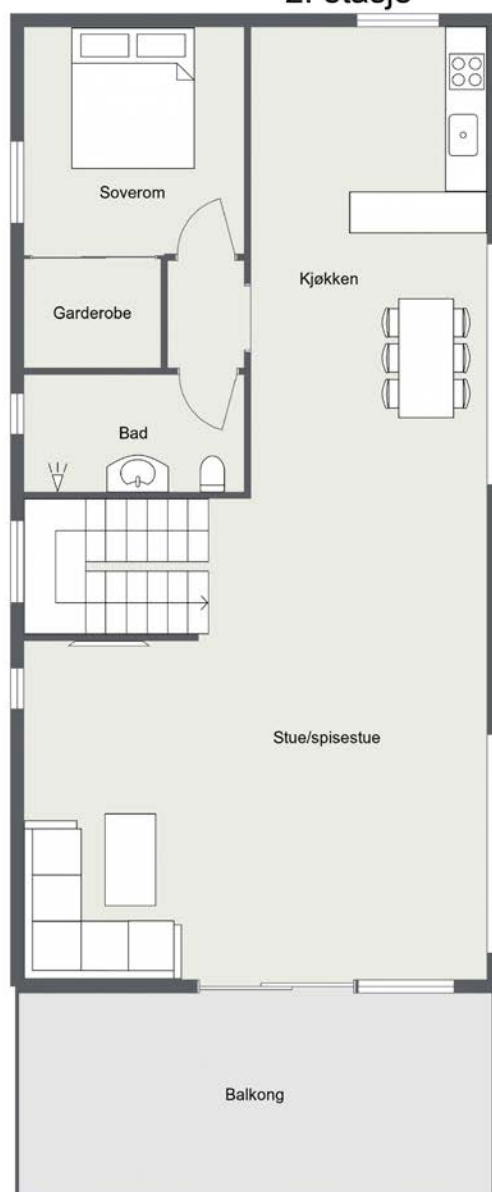
## Øvre Engerveg 4B 2. etasje

Plantegningen er ikke i målestokk og noe avvik kan forekomme.

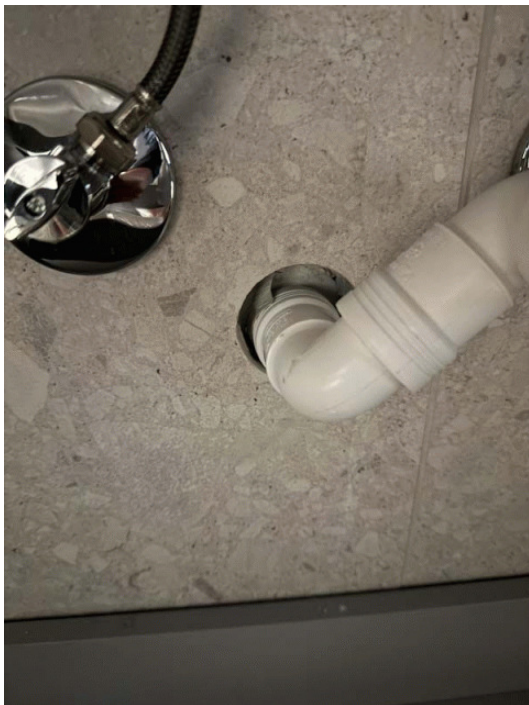
Det ble ikke boret hull i tilstøtende vegg for våtsonen, da badet er tilnærmet nytt. Det ble foretatt overflatesøk uten nevneverdige fuktverdier.

Tettedetaljer ved rørgjennomføringer tilknyttet vann og avløp til servant er usikker. Fare for fukt i konstruksjon. Tettedetaljer bør fornyes.

TG3 vurderes grunnet manglende inspeksjonsmulighet til sluk.

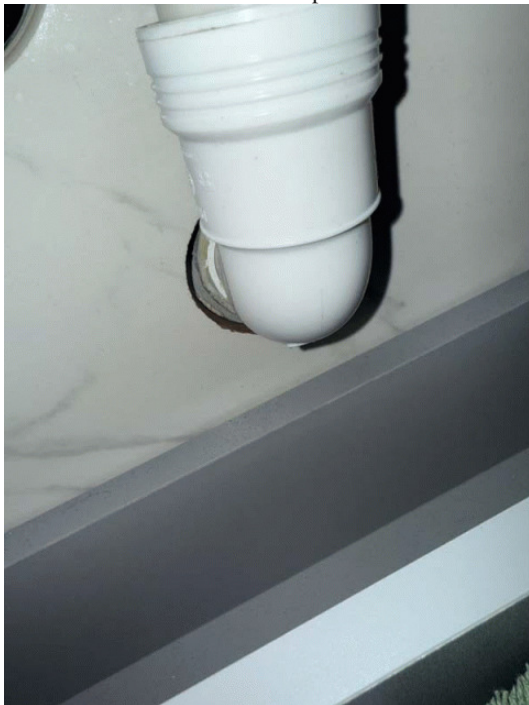
## 7.2 Bad 2. etasje

Fall på gulv ble kontrollert med laser og det registreres 16mm fall over en lengde på 2m ut fra dørterskel mot sluk. Viktig å merke seg at det er krav til 20mm fall over denne lengden. Overflatene for øvrig fremstår i normalt god stand, uten tegn til skader.

Tettedetaljer ved rørgjennomføringer tilknyttet vann og avløp til servant er usikker. Fare for fukt i konstruksjon. Tettedetaljer bør fornyes.

TG2 vurderes grunnet ikke tilstrekkelig tettedetaljer rundt avløpsrøret til servant.

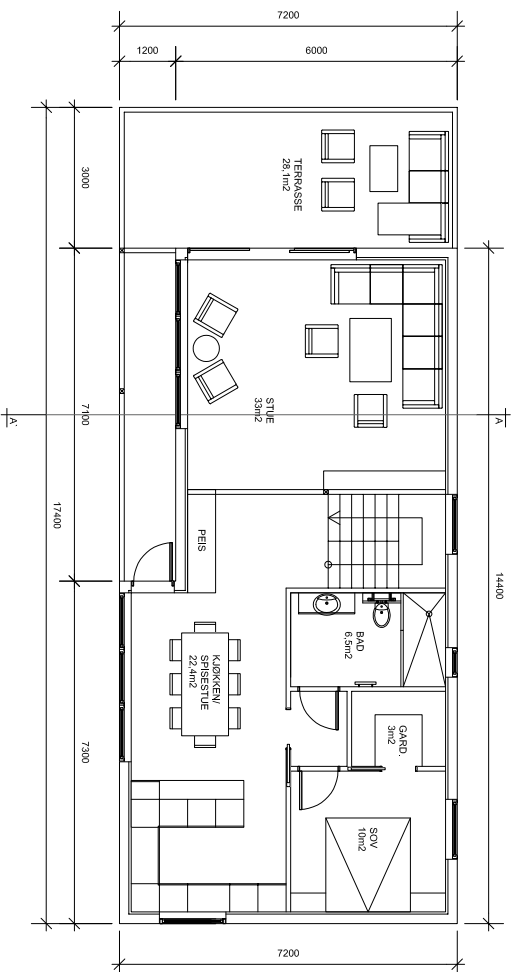
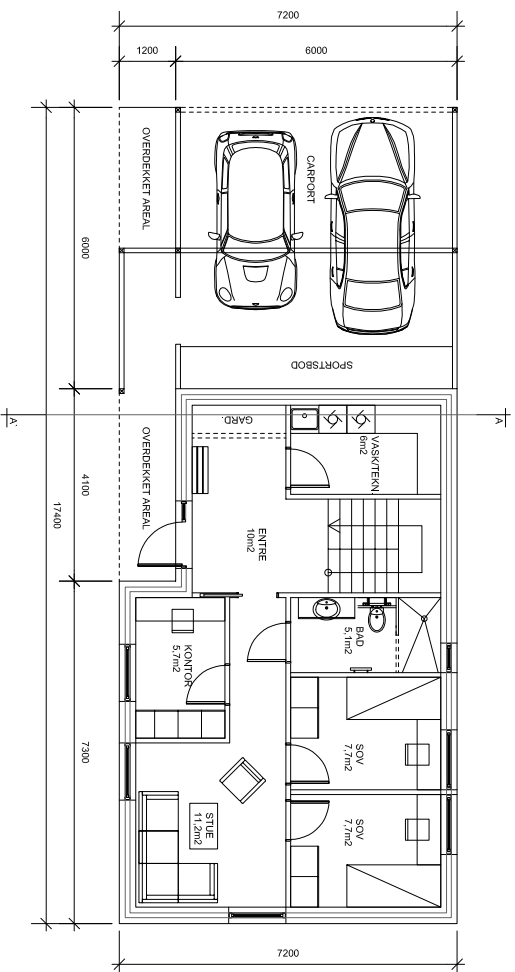
BYA: 125m2  
OPP/VARMET BRA  
1.ETG: 64,6m2  
2.ETG: 84,5m2  
TOTALT: 149,1m2  
GARASJECARPORT: 34,2m2  
TERRASSE: 28,1m2
