Lineveien 24, 1655 SELLEBAKK

**Innholdsrik tomannsbolig over 3 plan | Modernisert badrom 2025 | 4 soverom | Rolig og attraktiv beliggenhet**

# Tilstandsrapport

## HALVPART AV TOMANNSBOLIG

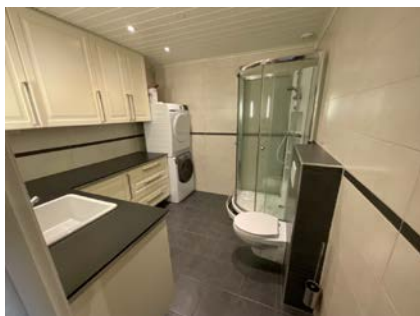
### ! TG 1 Overflater vegger og himling

- Til tross for avviket i fall/høydeforskjell til sluk, vil gulvet fortsatt kunne lede vann mot sluket, men med redusert effektivitet. Dette kan potensielt øke risikoen for vannansamling i enkelte områder av badet.

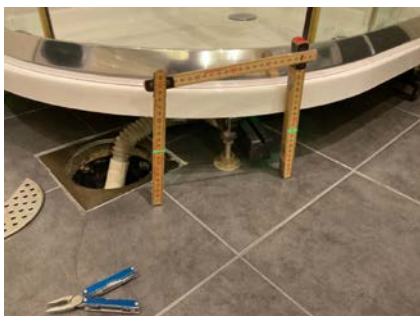
### ! TG 2 Sluk, membran og tettesjikt

Fuktmåler viser normale verdier.

- Det er viktig å merke seg at levetiden til en membran varierer basert på kvalitet, installasjon og bruk. Eldre membraner kan bli sprø og sprekke opp, noe som fører til at de mister sin vanntettende funksjon. Dette kan resultere i vannlekkasjer gjennom vegger og gulv og fuktskader.
- Sluket må sjekkes og rengjøres jevnlig.
- Overvåk tilstanden jevnlig. For å få tilstandsgrad 0 eller 1 må slukløsningen skiftes ut og sannsynligvis må også membransjiktet skiftes/utbedres. Det er imidlertid vanskelig å si noe om tidspunktet for når dette er nødvendig.
- Eldre sluk av plast er ofte utsatt for lekkasjer og særlig i overganger. Eventuelle lekkasjer kan medføre fuktskader på tiliggende konstruksjoner.

Tiltak er ikke nødvendig angående manglende dokumentasjon, dog får konstruksjonen avvik da det mangler. Det kan oppstå mangler og skjulte feil. Tilstanden må jevnlig overvåkes.

Rommet har en alder som tilsier at det bør oppgraderes innen rimelig tid.

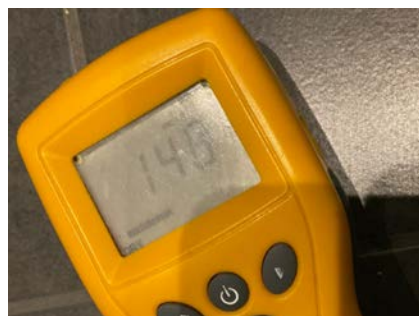
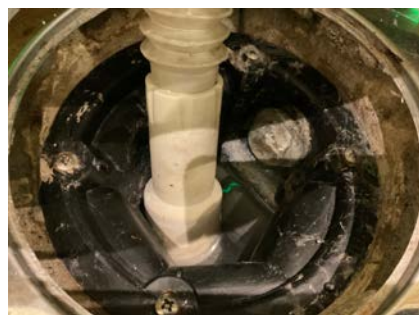
### ! TG 2 Sanitærutstyr og innredning

- Det er ikke påvist tilfredsstillende løsning for å synliggjøre lekkasje fra innebygget systerne.

- Det må gjennomføres ytterligere undersøkelser.

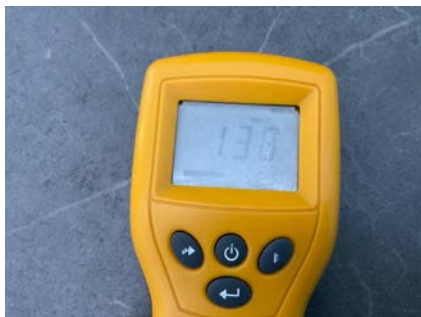
### TG 0 Sanitærutstyr og innredning

- Det er påvist at overflater har noe skader.

- Det må foretas lokal utbedring.

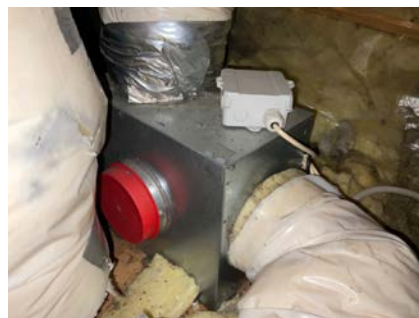
## TG 2 Varmesentral

- Det må gjennomføres ytterligere undersøkelser.
