Suldalsvegen 10, 4230 SAND

**2stk Lettstelte og kjekke leiligheter
i Krossenbygget på Sand. Perfekt
som utleie/førstegangskjøp.
Leiekontrakt inkl.**

Nøkkelinformasjon

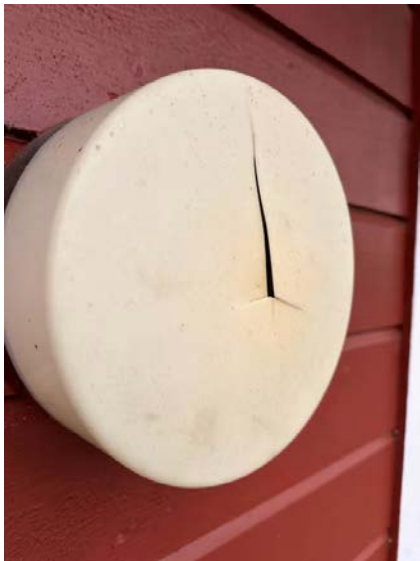
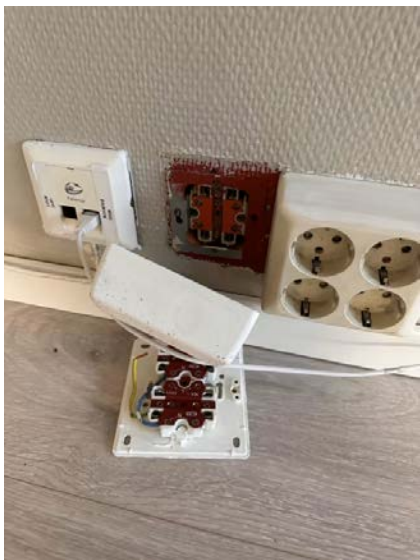
6.8 Elektrisk

TG-2

Er det foretatt kontroll av det lokale el tilsyn i løpet av de siste 5 år	Nei
Type sikringer	Automatsikringer
Type anlegg	Skjult
Er det gjennomført arbeider etter opprinnelig byggeår?	Ukjent
Er det manglende samsvarserklæring på arbeider utført etter 01.01.1999?	Ja
Er det manglende kursfortegnelse?	Nei
Er det manglende samsvar mellom kursfortegnelse og antall sikringer?	Nei
Er det tegn på varmgang (termiske skader) på kabler, brytere, downlight, stikkontakter, og elektrisk utstyr?	Nei
Er det tegn til at kabelinnføringer og hull i inntak og sikringsskap ikke er tette?	Nei
Spørsmål til eier: Løses sikringene ofte ut?	Nei
Spørsmål til eier: Har det vært brann, branntilløp eller varmgang i anlegget?	Nei
Oppsummering av elektrisk	
Mangler deksel på stikk kontakt	
Knust utelampe	
Sikringsskap er plassert i gang	
Fargeforsjell på brytere, da noen er fra byggeår
