# Tilstandsrapport

Lystadveien 12, 3209 SANDEFJORD

Befaringsdato: 15.02.2024

Autorisert foretak: FG Takst AS

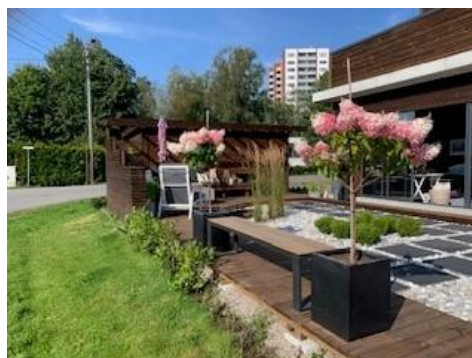
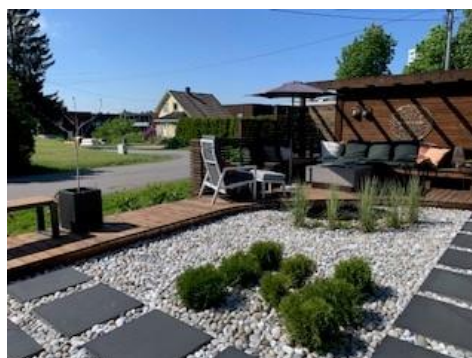
Tomten er opparbeidet med asfaltert gårds plass, parkmessig opparbeidet hage med hekk, prydbusker, hvite stener, gangbaner i treverk og treplating med sittegruppe.

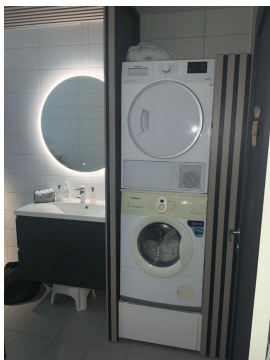
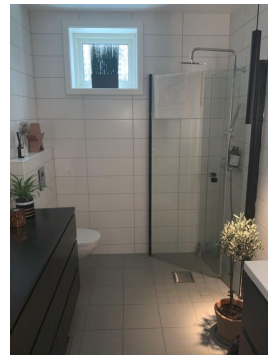
### ETASJE 1 > BAD/VASKEROM

Flislagt baderom med gulvvarme, innredet med servantskap, vegghengt wc og dusj med glassdører. Opplegg for vaskemaskin og tørketrommel i egen nisje.

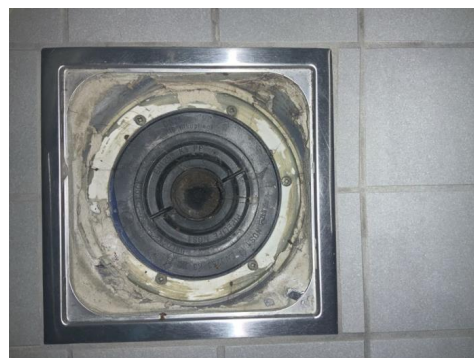
Det er plastsluk og smøremembran med dokumentert utførelse.

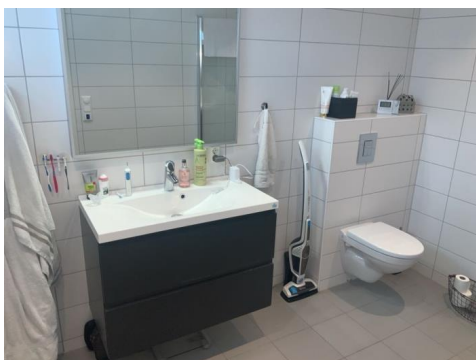
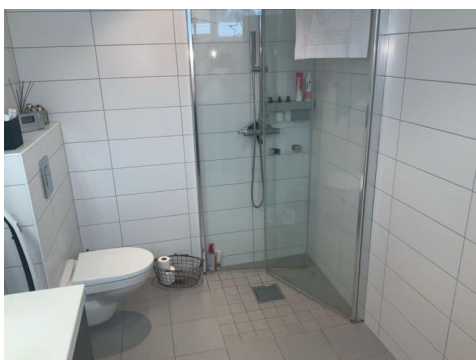
## ETASJE 1 > BAD

I tilknytting til hovedsoverom er det flislagt baderom med gulvvarme, innredet med servantskap, vegghengt wc og dusj med glassdører.

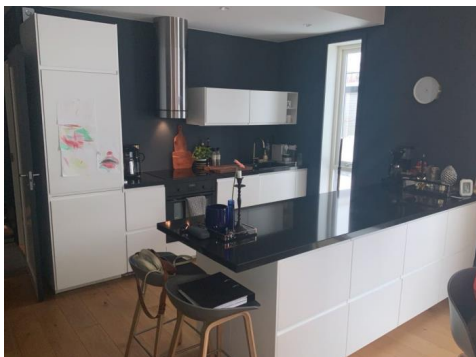
Kjøkkenet har innredning med glatte fronter. Benkeplaten er av stein. Det er integrerte hvitevarer som kjøl- og frysenskap, oppvaskmaskin, induksjonstopp, stekeovn og komfyrvakt. Stor bardisk mot spisestue.

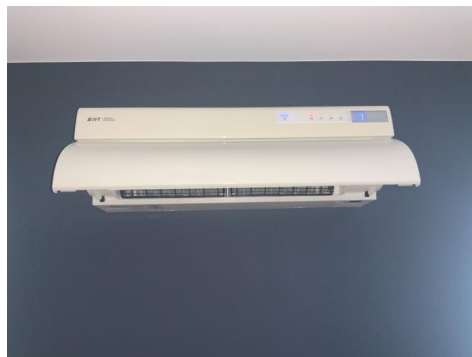
Varmepumpe i stuen
