Kapteinvegen 11G, 7713 STEINKJER

**Praktisk leilighet med  
livsløpsstandard. 2 soverom |  
Oppgradert kjøkken og bad |  
Garasje | El-billader | Sportsbod**

Befaringsdato: 30.01.2026

# Tilstandsrapport

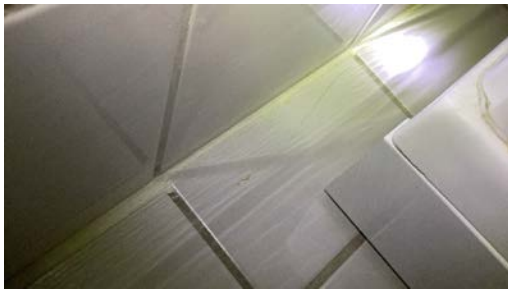
### 1 TG 2 Sluk, membran og tettesjikt

- Det er viktig å merke seg at levetiden til en membran varierer basert på kvalitet, installasjon og bruk. Eldre membraner kan bli sprø og sprekke opp, noe som fører til at de mister sin vanntettende funksjon. Dette kan resultere i vannlekkasjer gjennom vegger og gulv og fuktskader.
- Overvåk tilstanden jevnlig. For å få tilstandsgrad 0 eller 1 må tettesjiktet skiftes ut, men tidspunktet for når dette er nødvendig er vanskelig å si noe om.

Jevnlig rens av sluk.
