Solvangvegen 22 J, 2318 HAMAR

Herlig 3-roms toppleilighet fra 2005 med heis og vannbåren gulvvarme. Solrik sydvendt balkong og nydelig utsikt! Garasje.

Befaringsdato: 29.04.2026

Rapportdato: 08.05.2026

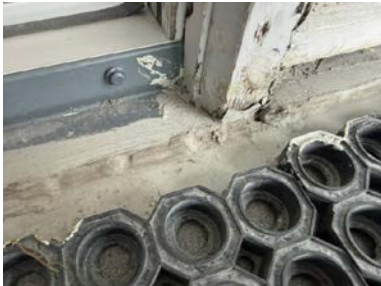
TG 2 Balkonger, terrasser og rom under balkonger

Det er registrert riss i flisfuger og bom i enkelte fliser på balkong. Det er også registrert riss i betongdekke og tegn til at rekkverket har beveget seg noe fra ytterveggen. Forholdene indikerer bevegelser og svekkelser i overflater og tilstøtende konstruksjoner. Dette medfører økt risiko for videre oppsprekking, frostsprengning og fuktinntrengning i balkongkonstruksjonen over tid.

Skadde/manglende fuger bør utbedres. Fliser med bomlyd bør følges opp og utbedres dersom de løsner eller skadeutviklingen øker. Riss i betongdekke og forhold ved rekkverksinnfesting bør undersøkes nærmere og utbedres for å hindre videre skadeutvikling.

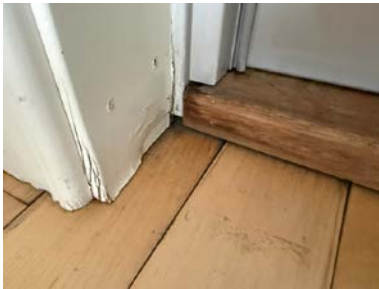
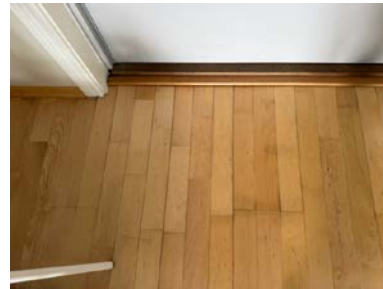
TG1 Etasjeskille/gulv mot grunn

Leiligheten har etasjeskille i betong. Kontroll av etasjeskille utføres med nivelleringslaser. Det tas stikkprøver i to retninger i minst to rom per etasje der det lar seg gjøre. Ingen vesentlige avvik ble registrert. Målt lokalt avvik er <10mm og totalt avvik <15 mm pr. rom.

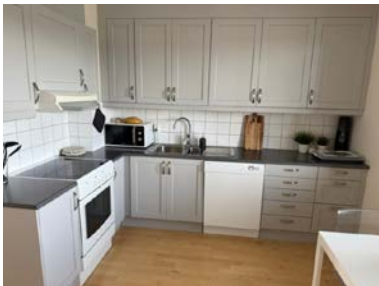
TG 1 Avtrekk

Ventilator i overskap som i tillegg styrer mekanisk avtrekksventilasjon i leiligheten. Kjøkkenventilatoren er testet med papir og det registreres sug i kanalen.
