**Salgsobjekt:** Fritidseiendom  
**Eierform:** Eiet  
**Byggeår:** 1999  
**BRA-i/BRA Total** 71/75 kvm  
**Soverom:** 3  
**Antall rom:** 4  
**Gnr./bnr.** Gnr. 20, bnr. 1  
**Oppdragsnr.:** 1501240225

# Hytte med hems.

Befaringsdato: 26.09.2024    Rapportdato: 11.10.2024    Oppdragsnr.: 20489-1759    Referansenummer: BF7728

### FRITIDSBOLIG

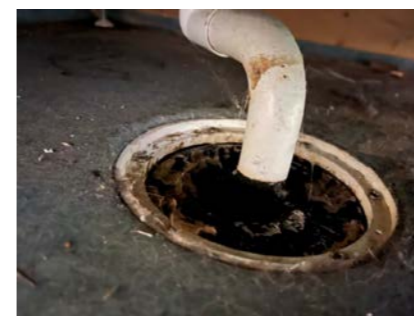
### 1 ETASJE > BAD

#### Vurdering av avvik:

- Overvåk tilstanden jevnlig. For å få tilstandsgrad 0 eller 1 må tettesjiktet skiftes ut, men tidspunktet for når dette er nødvendig er vanskelig å si noe om.
