Sam Eydes gate 330A, 3660 RJUKAN

**Trivelig halvpart av tomannsbolig  
med nyere bad (2022) og fin  
beliggenhet i nedre del av Rjukan**

Befaringsdato: 10.07.2025    Rapportdato: 28.07.2025    Oppdragsnr.: 20330-1576    Referansenummer: FI1298

Autorisert foretak: Prosjektform AS

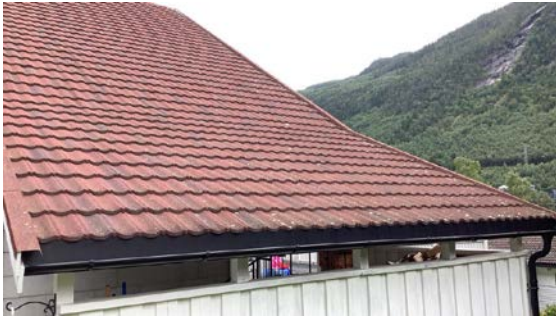
Taktekkingen er av steinbelagte stålplater. Taket er besikttet fra bakkenivå. Siden taket (takkonstruksjon, takteking og skorstein) kun er observert fra bakkenivå, er vurderingen begrenset av dette. Det er ikke sikkerhetsmessig forsvarlig å bevege seg ut på taket eller observere fra stige. Selv om det ikke er avdekket skader under befaringen, betyr ikke dette at det ikke foreligger skader som en besiktigelse på taket kan avdekke. Vær oppmerksom på denne risikoen. En undersøkelse av taket kan utføres av en fagperson under tilstrekkelige sikkerhetsforhold.

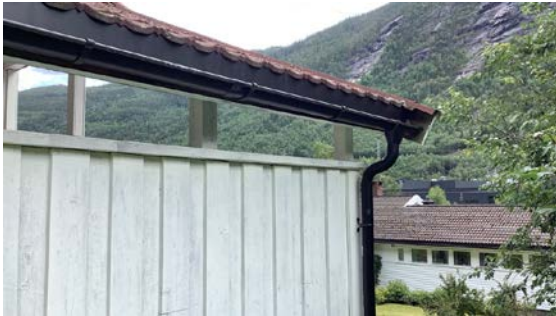
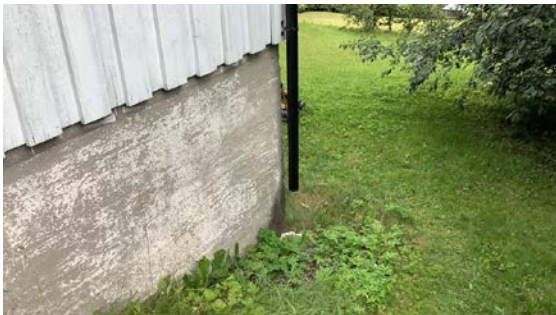
#### TG 2 Nedløp og beslag

Takrenner og nedløp i lakkert stål.

- Det er ikke tilfredsstillende bortledning av vann fra taknedløp ved grunnmur.
- Det er påvist avvik i beslagløsninger.

- Det bør lages system for bortledning av vann fra taknedløp ved grunnmur.
- Det må foretas tiltak for å lukke avviket.

**Kostnadsestimat: Under 10 000**

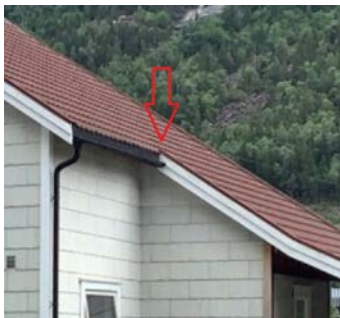
- Det er påvist råteskader i veggkonstruksjonen.  
- Utvendige plater har sprekker/skader.  
- Det er ingen lufting i konstruksjonen.  
- Vindskibord har antydning til råteskader.

### TG 3 Veggkonstruksjon

Veggene har bindingsverkskonstruksjon fra byggeår. Fasade/kledning har eternitt plater.

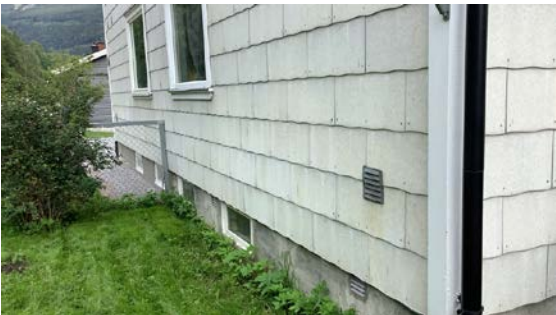
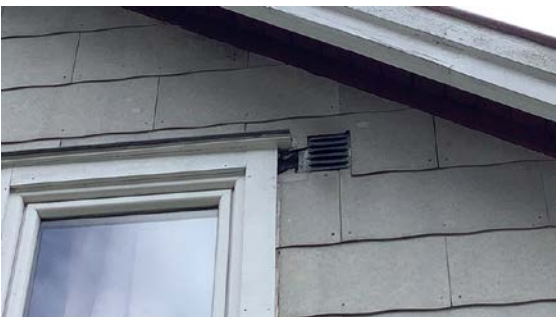
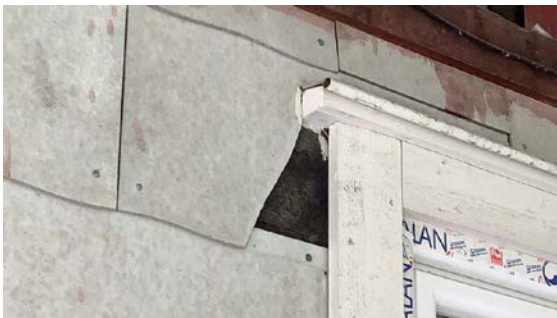
- Det er påvist råteskader i veggkonstruksjonen.
- Utvendige plater har sprekker/skader.
- Det er ingen lufting i konstruksjonen.

Vindskibord har antydning til råteskader

- Lufting/ventilering må etableres.
- Konstruksjonene må sikres mot råde, sopp og skadedyr.
- Råteskadede konstruksjoner må skiftes ut.

Kostnadsestimat: 100 000 - 300 000

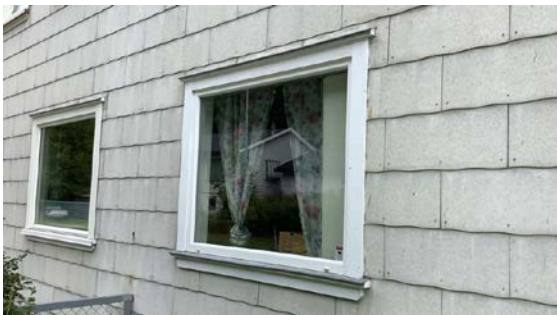
- Karmene i vinduer er slitte og det er sprekker i trevirket.

### TG 2 Vinduer - 1960

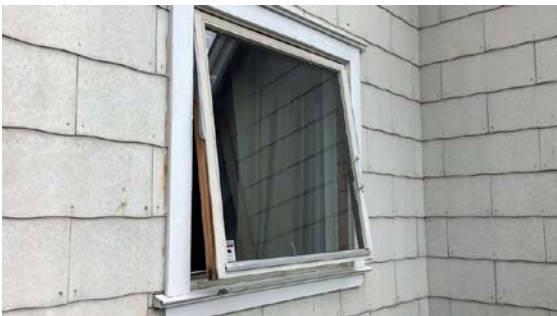
- Karmene i vinduer er slitte og det er sprekker i trevirket.

- Det må påregnes noe vedlikehold og at enkelte vinduer må skiftes ut.

Kostnadsestimat: 10 000 - 50 000

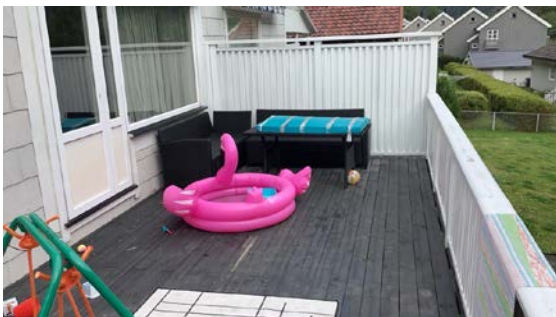
### TG 2 Dører

Bygningen har teak hovedytterdør og PVC balkongdør fra år 2011.

- Det er påvist avvik rundt innsettsdetaljer.

- Det bør gjøres tiltak for å lukke avviket.

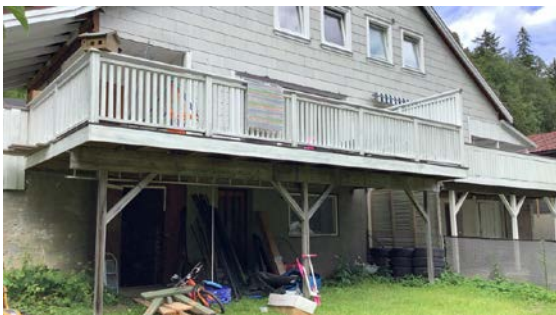
### TG 1 Utvendige trapper

Betongtrapp er etablert fra carport til hovedinngang/veranda.

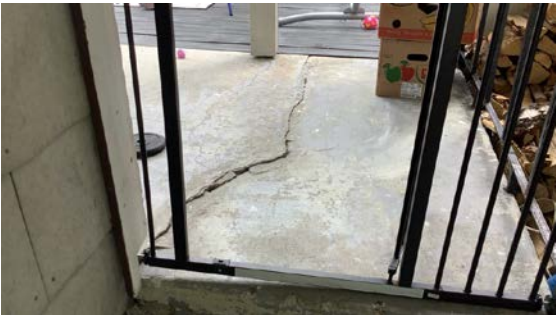
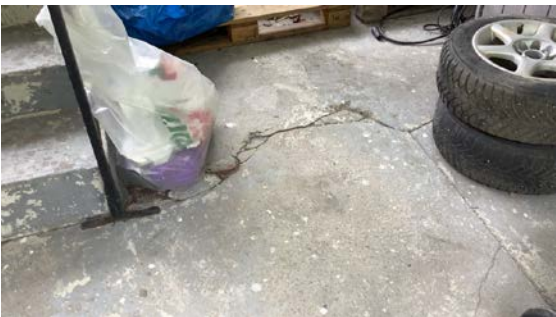
### TG 2 Andre utvendige forhold

Det er betongstøpt dekke i carport og inngangsparti

Det er store setningsskader i gulvdekket.

Nærmere undersøkelser må fortas for å lukke skaden.

Kostnadsestimat: 50 000 - 100 000

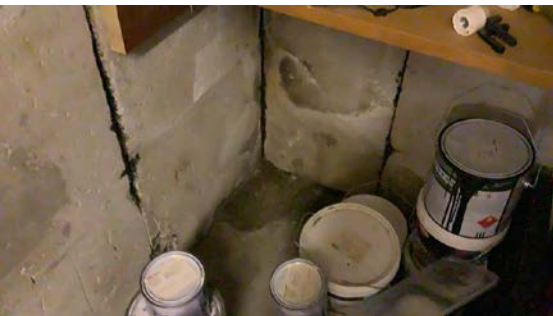
## Rom Under Terreng

Gulvet har laminat og er av betong. Veggene har plater og betong/mur. Det er foretatt fuktsøk med hammer elektrode og det er påvist avvik konstruksjonen.

- Det er gjennom målinger påvist høyt fuktnivå i trevegger i underetg./kjeller, det er derfor ikke foretatt hulltaking
- Det er registrert typisk "kjellerlukt"

- Ytterligere undersøkelser må foretas for å få kartlagt tilstanden og omfanget på eventuelle skader.

Kostnadsestimat: 100 000 - 300 000

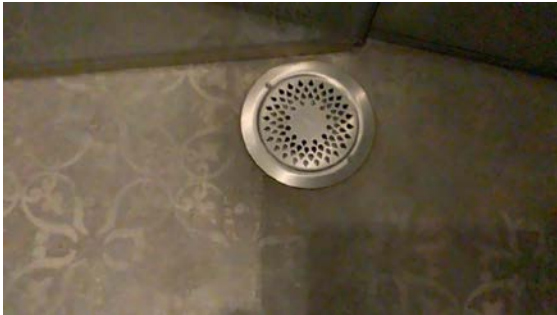
#### 2.ETG. > BAD

##### TG 1 Sanitærutstyr og innredning

Rommet har innredning med nedfelt servant, toalett og dusjvegger/hjørne.

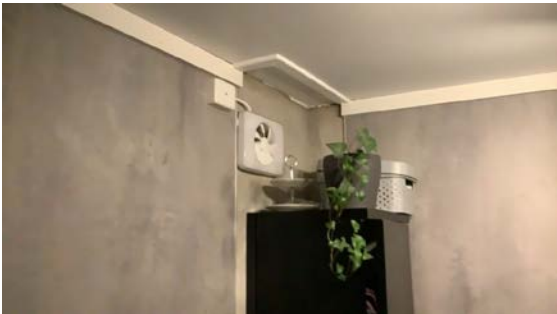
#### 2.ETG. > BAD

##### TG 1 Tilliggende konstruksjoner våtrom

Hulltaking er foretatt uten å påvise unormale forhold.  
Hulltaking er foretatt ved/i 1 vegg på soverom mot bad.

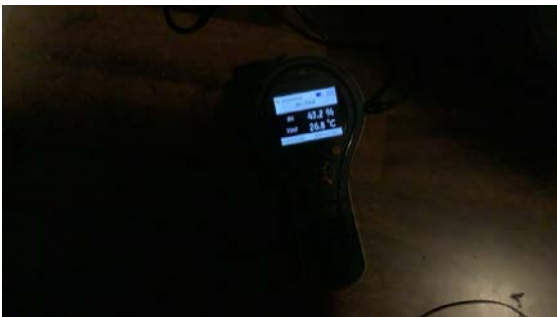
#### KJELLER > VASKEROM

##### TG 3 Generell

- Våtrommet har behov for omfattende oppgraderinger. For å sikre en løsning som oppfyller gjeldende krav, bør tettesjikt, sluk og røropplegg oppgraderes og dokumenteres.

Kostnadsestimat: 100 000 - 300 000

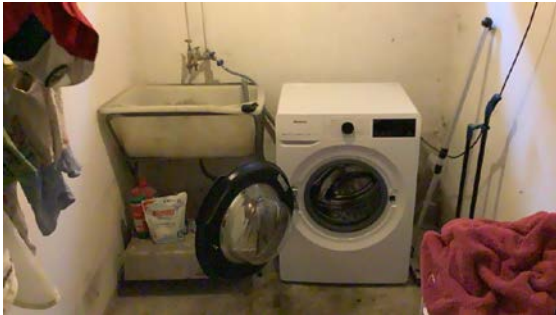
#### KJELLER > VASKEROM

##### TG IU Tilliggende konstruksjoner våtrom

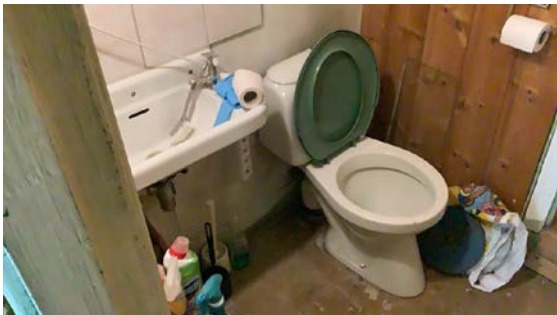
#### TG 2 Vannledninger

- Tidspunkt for utskiftning av vannledninger nærmer seg.
- Det er ikke behov for utbedringstiltak siden anlegget fungerer i dag, men ut ifra alder kan skader plutselig oppstå på eldre anlegg.
- I forbindelse med oppgradering av våtrom vil det være naturlig med utskiftning av rør.

Kostnadsestimat: Ingen umiddelbar kostnad

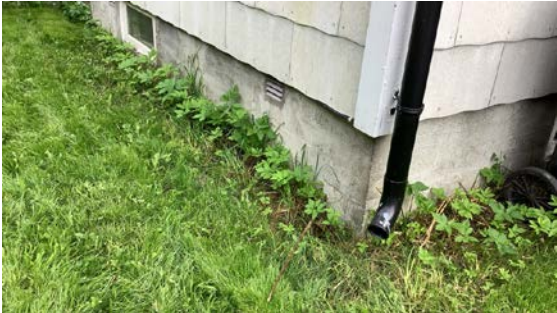
### TG 2 Terrengforhold

Terrenget er arrondert rundt bolig med beplantning og gress.

- Det bør foretas terrengjusteringer.
- Ytterligere undersøkelser anbefales.

**Kostnadsestimat: 10 000 - 50 000**
