Salgsobjekt: Fritidseiendom
Eierform: Eiet
Byggeår: 2010
BRA-i/BRA Total 46/58 kvm
Tomtstr.: 993.5 m²
Soverom: 3
Antall rom: 4
Gnr./bnr. Gnr. 32, bnr. 862
Oppdragsnr.: 1402250074

Åbødalen - Meget flott tømmerhytte med to soverom og isolert anneks med soverom

Tilstandsrapport

FRITIDSBOLIG

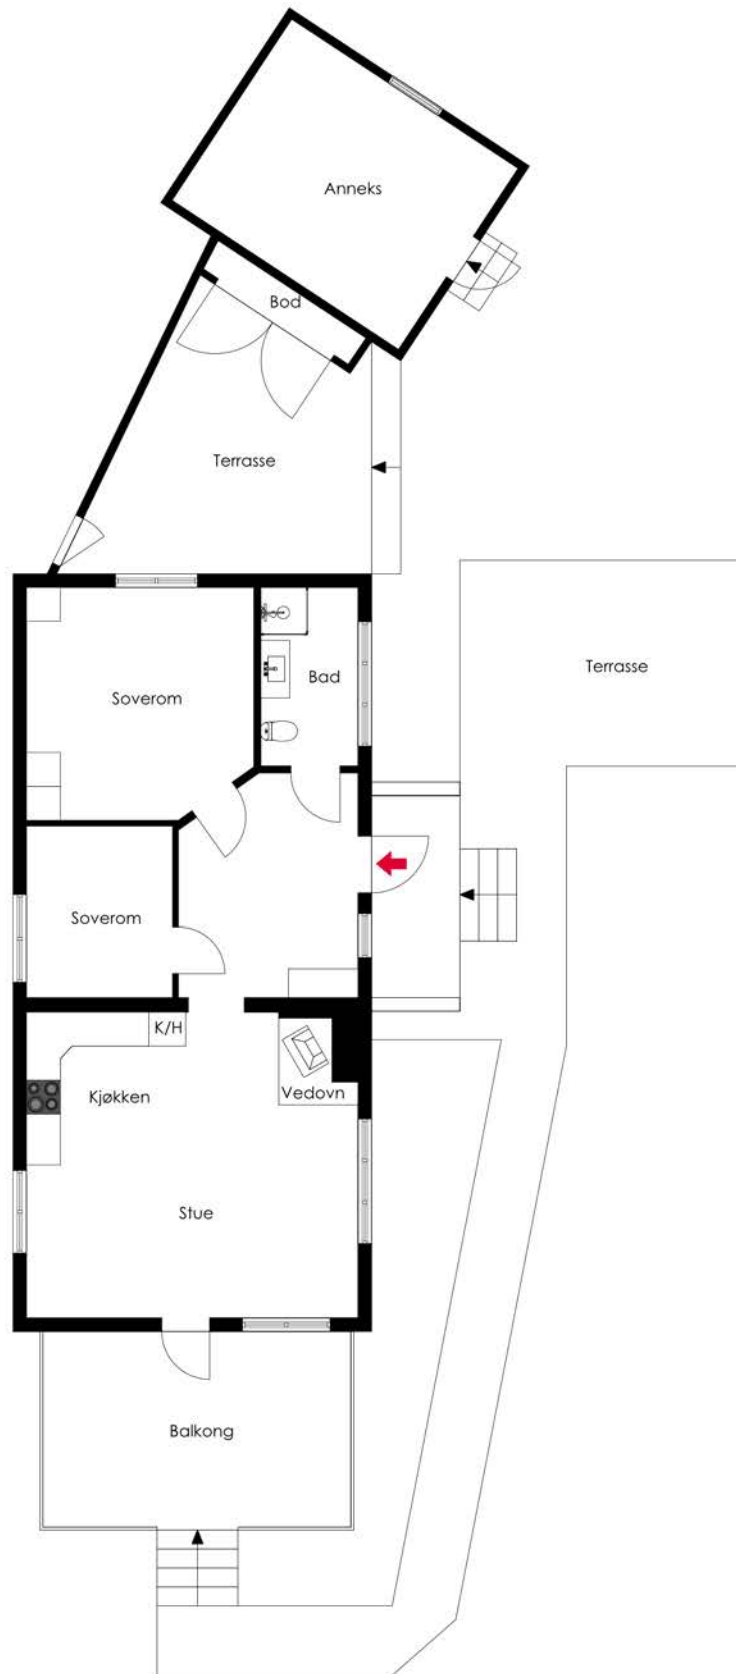
2D tegningen er basert på en tegning av varierende kavlitet og noen avvik kan forekomme.
