**Salgsobjekt:** Enebolig  
**Eierform:** Eiet  
**Byggeår:** 1807  
**BRA-i/BRA Total** 48/51 kvm  
**Tomtstr.:** 172 m<sup>2</sup>  
**Soverom:** 1  
**Antall rom:** 2  
**Gnr./bnr.** Gnr. 32, bnr. 158  
**Oppdragsnr.:** 1302250218

# Jøransberg 15

| Tilstandsrapport ..... | 30 |

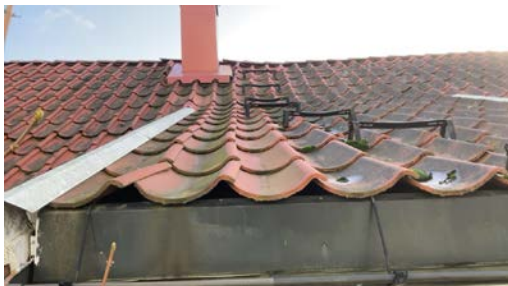
- Tidspunkt for utskiftning av undertak nærmer seg.
- Tidspunkt for utskiftning av takteking nærmer seg.
- Når takteking og undertak begynner å bli gamle, øker risikoen for lekkasjer, noe som kan føre til omfattende og kostbare reparasjoner av underliggende konstruksjoner dersom en ikke foretar tiltak på konstruksjonene før dette oppstår.

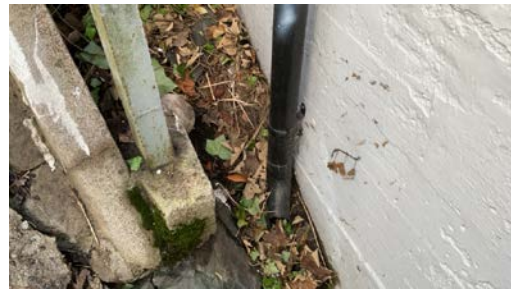
Takrenner og nedløp av plastbelagt stål.

- Det er ikke krav om utbedring av snøfangere opp til dagens krav.
- Det bør lages system for bortledning av vann fra taknedløp ved grunnmur.

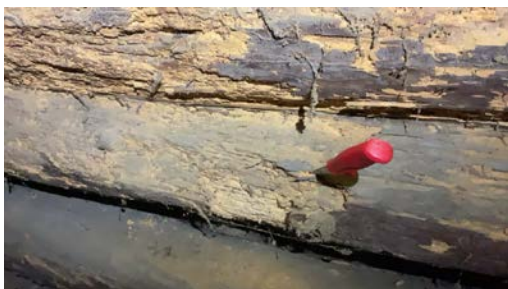
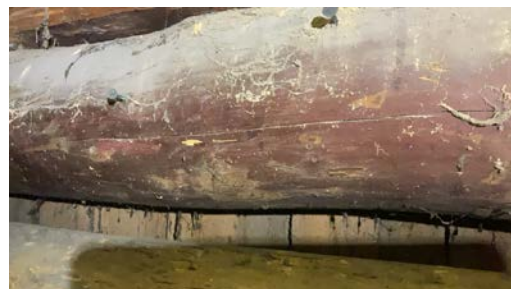
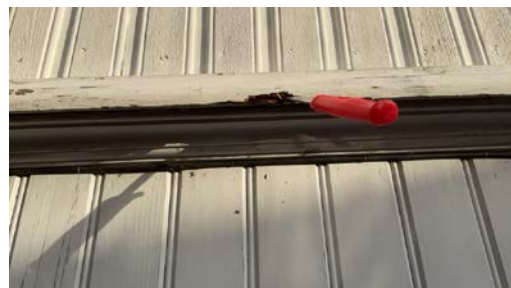
## TG 3 Veggkonstruksjon

Veggene har tømmerkonstruksjon. Fasade/kledning har stående bordkledning.

- Det er ingen eller liten lufting i nedre kant av kledning mot grunnmur.
- Det er påvist råteskader i veggkonstruksjonen.
- Det er påvist spredte råteskader i bordkledningen.

Kledningen har behov for vedlikehold og enkelte bord eller deler av kledningen bør skiftes. Omfanget av ev. råte i skjult konstruksjon, gjør kostnadsestimatet usikkert.

- Råteskadede konstruksjoner må skiftes ut.
- Råteskadet trekledning må skiftes ut.

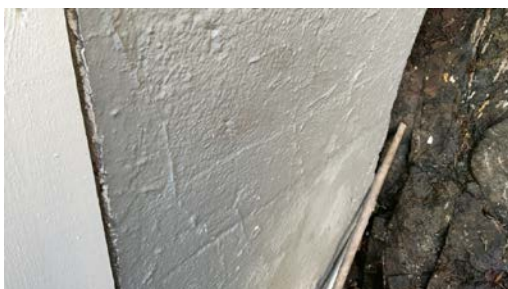
## TG 1 Veggkonstruksjon - 2

Deler av ytterveggene er i mur- og betongkonstruksjon.

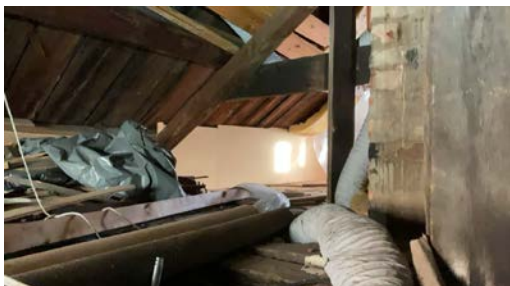
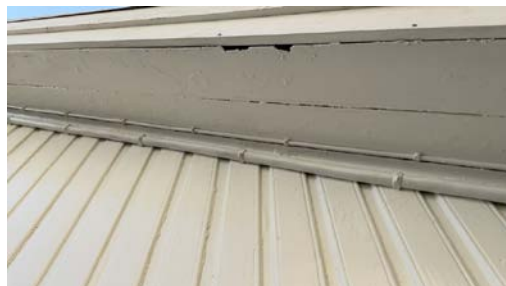
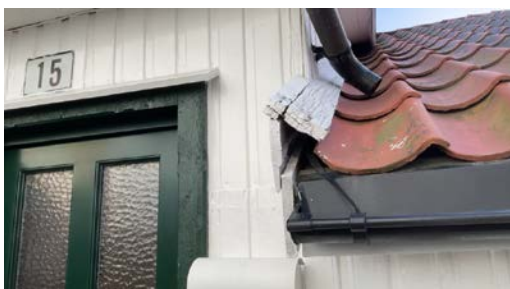
## TG 2 Takkonstruksjon/Loft

- Det er begrenset/dårlig ventilering av takkonstruksjonen.
- Det er påvist fuktskjolder/skader i takkonstruksjonen.

Det er skjolder etter fukt og eldre råteskader på loftet. Det ble ikke målt unormale verdier i fuktskjoldene på befaringsdagen.

Det ble funnet spor etter treskadeinsekter (antatt borebiller) på loftet. Det vites ikke om det er et aktivt angrep av treskadeinsekter.

Det anbefales en kontroll og ev. behandling/ reparasjon utført av skadedyrkontrollerende firma.

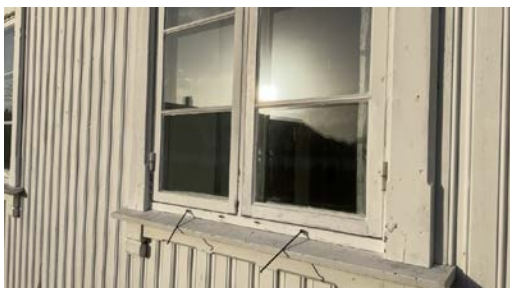
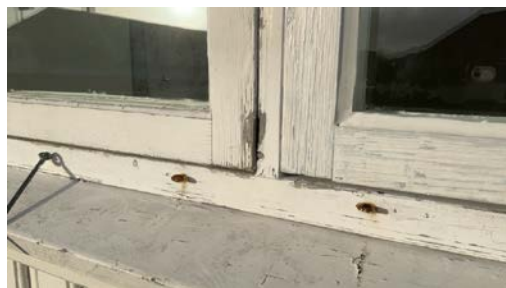
## TG 2 Vinduer

Det er vinduer med koblede rammer.

- Karmene i vinduer er slitte og det er sprekker i trevirket.

Det må påregnes vedlikehold.

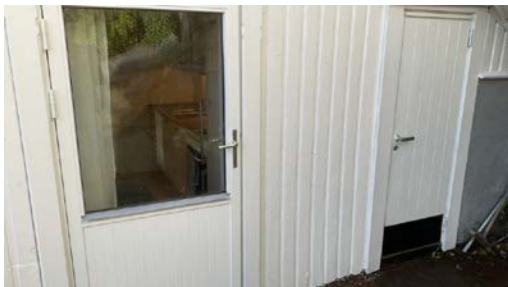
Bygningen har malt hovedytterdør.

Kjøkkendøren må justeres eller skiftes.

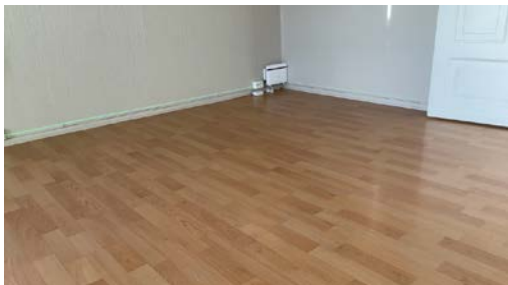
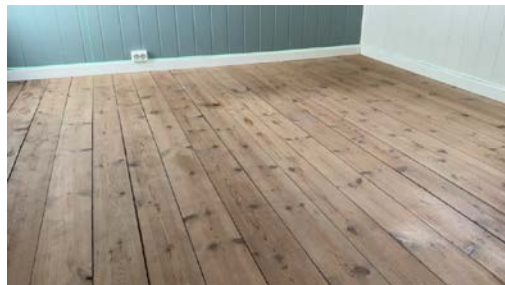
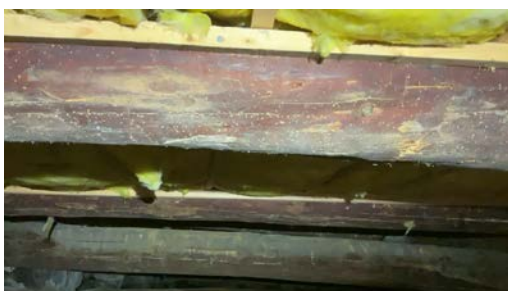
- For å få tilstandsgrad 0 eller 1 må høydeforskjeller rettes opp. Det vil imidlertid sjelden være økonomisk rasjonelt som et enkeltstående tiltak i en bolig som dette. Dersom boligen en gang skal renoveres, kan man vurdere slike tiltak.

Se punktene krypkjeller og yttervegger.

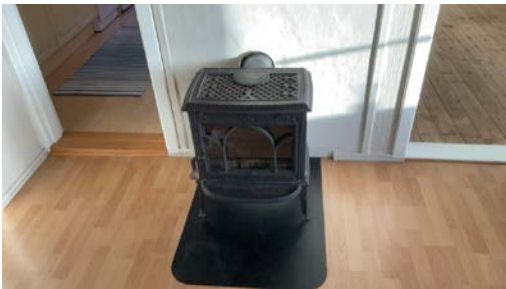
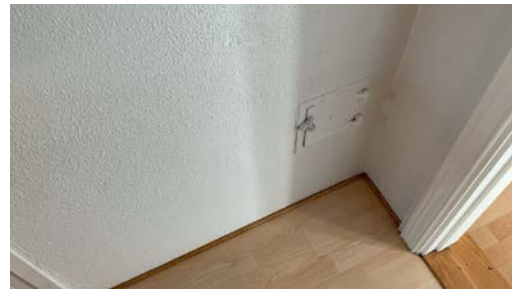
- Tidspunkt for piperehabilitering nærmer seg.
- Det anbefales å montere ildfast plate under luker på pipe.

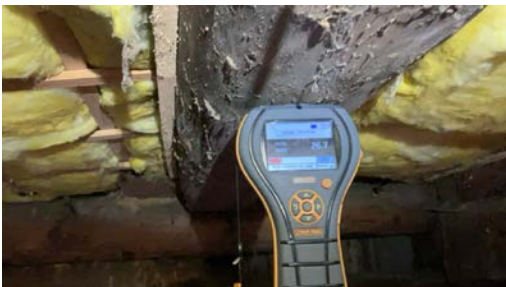
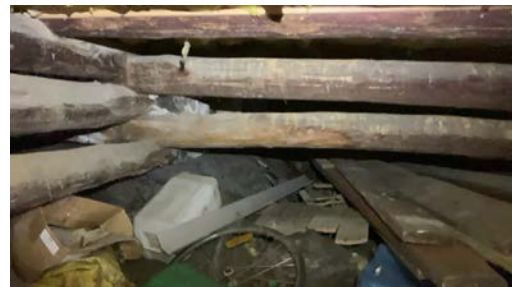
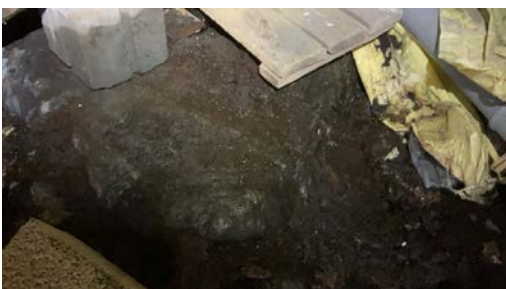
## Kryp Kjeller

Bygningen har krypkjeller under trebjelkelag og stubbegulv.

- Det er ikke tilfredsstillende ventilering av krypkjeller.
- Det er stedvis påvist fuktnivå som tilsier at konstruksjonen kan ha fuktskader.

Det er ikke drenert. Dette er heller ikke vanlig på hus med ringmur og krypkjeller. Fukt kan naturlig følge fjellet inn i kjelleren. Det ble målt fukt i treverket i krypkjelleren nær metningspunktet for treverk, 26,7 %. Verdier over 18 % kan gi forhold der mugg/sopp kan utvikle seg.

Det ble funnet flyvehull etter treskadeinnsjekter (antatt stripet borebiller) Det vites ikke om det er et aktivt angrep. Generelt anses krypkjeller som en risikokonstruksjon pga. høy skadefrekvens.

Det bør etableres flere ventiler eller monteres krypromsventilasjon. Samtidig bør overflatevann, om mulig, ledes vekk fra kjelleren. Det anbefales en kontroll og ev. behandling/ reparasjon utført av skadedyrkontrollerende firma.

Montering av krypromsventilasjon vil senke fuktnivået i krypkjelleren og dermed redusere mulighetene for aktivitet fra borebiller.

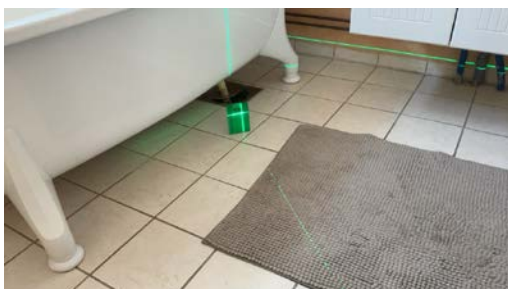
Våtrommet fungerer med dette avviket. For å lukke avviket må det foretas utbedringer.

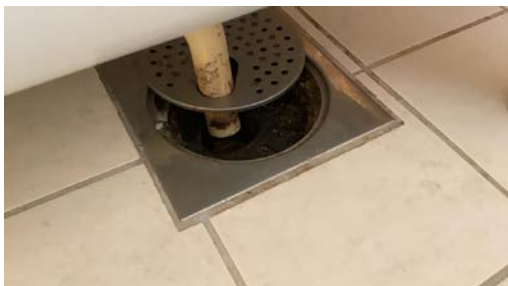
- Overvåk tilstanden jevnlig. For å få tilstandsgrad 0 eller 1 må tettesjiktet skiftes ut, men tidspunktet for når dette er nødvendig er vanskelig å si noe om.
- Det er viktig å merke seg at levetiden til en membran varierer basert på kvalitet, installasjon og bruk. Eldre membraner kan bli sprø og sprekke opp, noe som fører til at de mister sin vanntettende funksjon. Dette kan resultere i vannlekkasjer gjennom vegger og gulv og fuktskader.

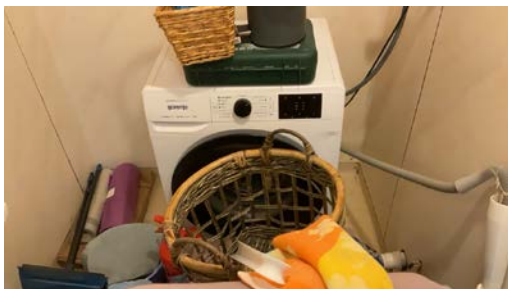
- Manglende oppgradering av våtrommet medfører høy risiko for at konstruksjonene ikke vil tåle vanlig bruk av vann eller lekkasjer. Dette kan føre til fuktskader på tilstøtende konstruksjoner.
- Våtrommet må totalrenoveres. Alle forhold med tettesjikt, våtsone, sluk m.m. må dokumenteres.

**Kostnadsestimat: 100 000 - 200 000**

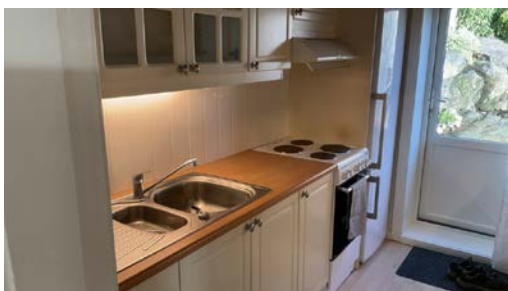
Innredning med profilerte fronter og laminert benkeplate.

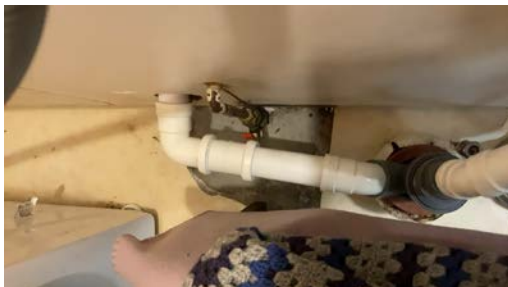
Stoppekran.

- Det er ikke behov for utbedringstiltak siden anlegget fungerer i dag, men ut ifra alder kan skader plutselig oppstå på eldre anlegg.

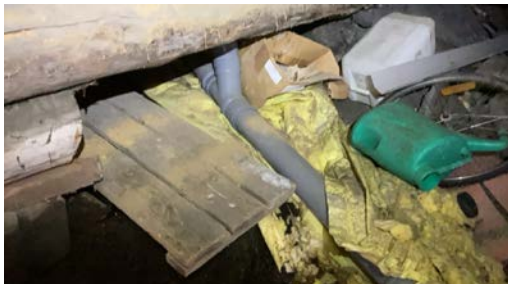
Det bør gjennomføres nærmere undersøkelser for å avklare hvordan luftingen av avløpet er løst, da manglende eller feil utført lufting kan føre til luktproblemer og redusert funksjon i avløpssystemet.

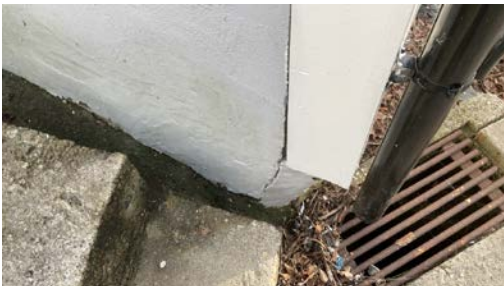
Riss og sprekker utbedres med murpuss.

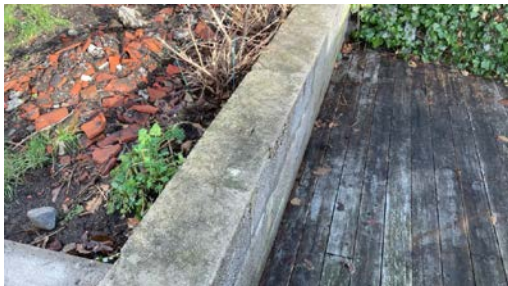
### TG 3 Forstøtningsmurer

Forstøtningsmur er av lettklinkerblokker.

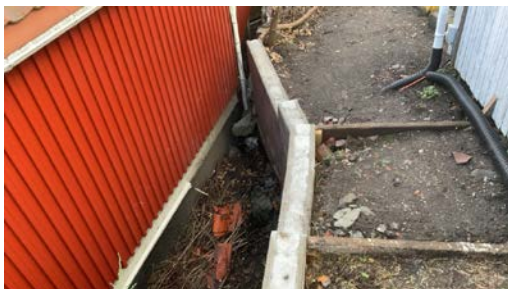
## TG 3 Forstøtningsmurer - 2

Forstøtningsmurer er av betongstein.

- Rekkverk/annen sikring på forstøtningsmur må settes opp/utbedres.
