**Nydelig, påkostet 2/3-roms
andelsleilighet i 1.etg vendt mot
sør. Solrik og sentral beliggenhet!**

Tilstandsrapport

Befaringsdato: 29.01.2025

2-ROMS ANDELSLEILIGHET

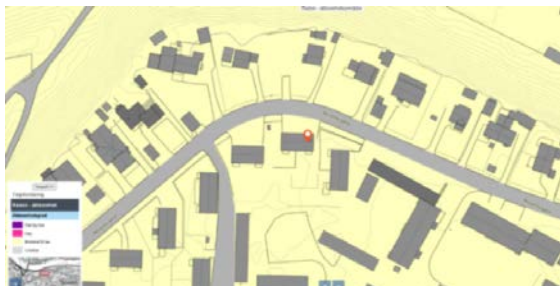
Temakart - radon.

- Det bør gjennomføres radonmålinger.

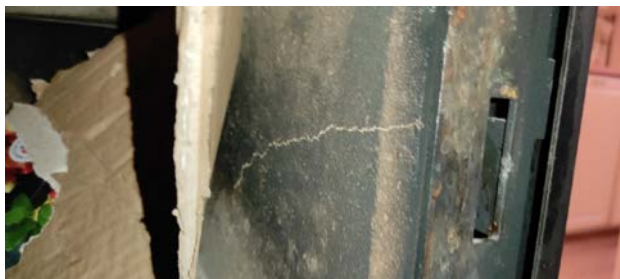
Pipe og ildsted

Vurdering av avvik:

- Det er påvist sprekker i ildfast stein inne i ovnen.
- Mer enn halvparten av forventet brukstid er passert på pipe.

Konsekvens/tiltak

- Tidspunkt for piperehabilitering nærmer seg.
- Skadet stein i ovnen må skiftes ut for å lukke avviket.

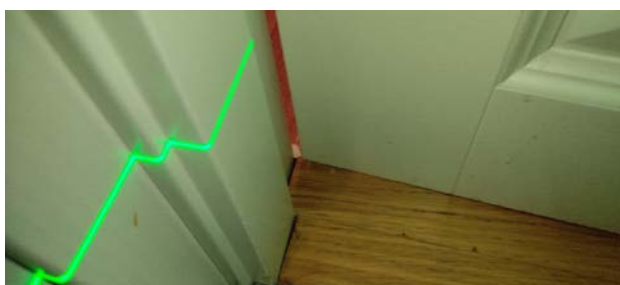
TG 2 Innvendige dører

Vurdering av avvik:

- Det er påvist avvik som tilsier at det bør foretas tiltak på enkelte dører.

- Andre tiltak:

Baddøren bør justeres.

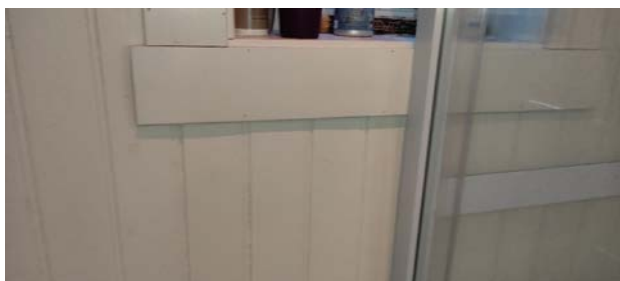
1. ETASJE > BAD

Så lenge det benyttes dusjkabinett, vil det ikke være umiddelbar fare for skader. Selv om det benyttes dusjkabinett kreves det fuktsikre overflater i våtsonen, dette for at eventuelle lekkasjer og lignende ikke skal forårsake skader på konstruksjon. Ved eventuell fremtidig renovering, påse at våtrommet blir bygd etter en hver tid gjeldende krav til våtrom.

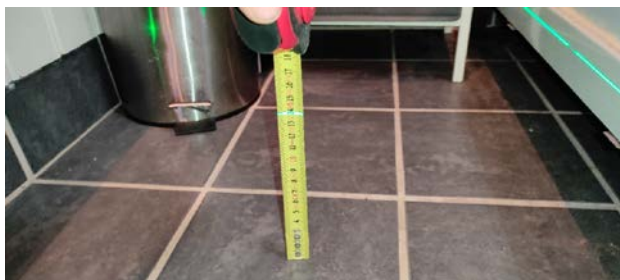
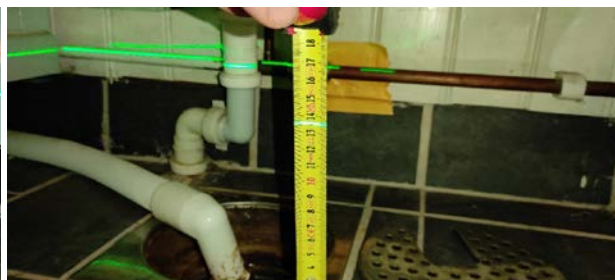
Vurdering av avvik:

- Det er mulighet for at det kan forekomme vannlekkasje på våtrommet hvor vann ikke vil gå til sluk.
- Det er påvist at høydeforskjell fra topp slukrist til gulv/synlig topp membran ved dørterskel er mindre enn 25 mm.
- Det er påvist avvik i fallforhold til sluk i forhold til krav i forskrift på byggetidspunktet.
- Målinger viser at det ikke er fall til sluk (motfall).

Kontroll av fall mot sluk.

Vær oppmerksom ved bruk. For å få tilstandsgrad 0 eller 1 må gulvet bygges med riktig fall til sluk. Det vil imidlertid sjelden være økonomisk rasjonelt som et enkeltstående tiltak. Ved en eventuell renovering, påse at badet bygges med tilfredsstillende fall til sluk.

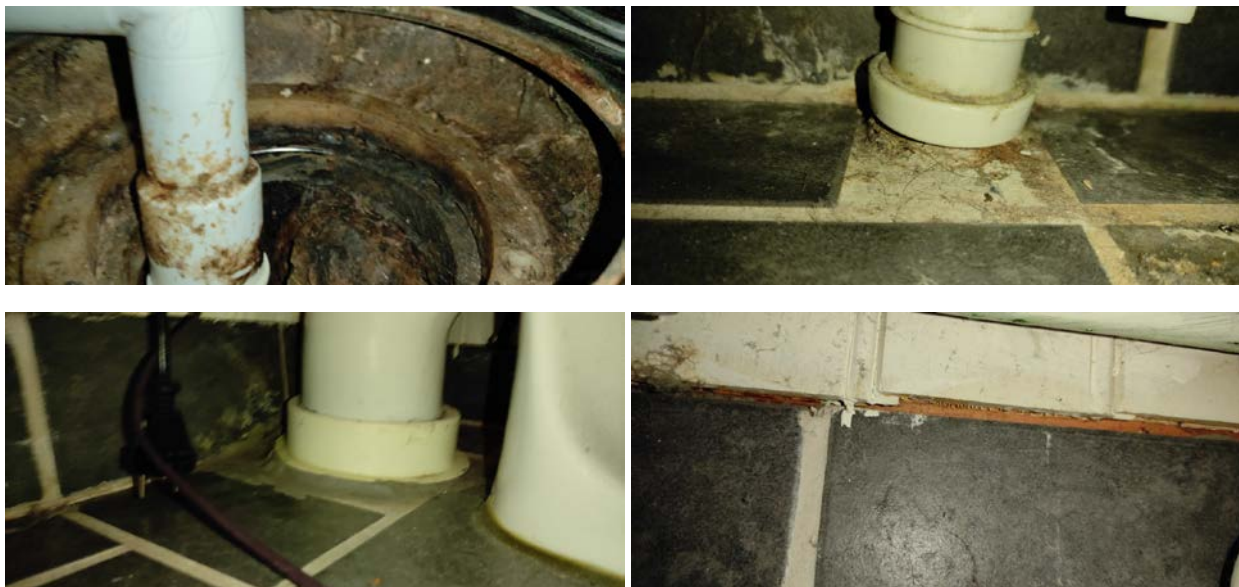
Vurdering av avvik:

- Det er påvist mangelfull/feil utførelse rundt rørgjennomføringer e.l. som gir fare for fukt i konstruksjonen i våtzone.
- Membran i kombinasjon med gammelt sluk uten klemring. Membran er smurt ned på sluk.

Sluk uten vanntett forbindelse til golvmembranen, det vil si sluk uten klemring eller limflens, må byttes ut fordi det er stor sannsynlighet for lekkasje ved vannbelastning på gulvet.

- Løsningen/utførelsen rundt rørgjennomføringer gir fare for fukt inn i konstruksjoner.
- Sluket må sjekkes og rengjøres jevnlig.
- Overvåk tilstanden jevnlig. For å få tilstandsgrad 0 eller 1 må slukløsningen skiftes ut og sannsynligvis må også membransjiktet skiftes/utbedres. Det er imidlertid vanskelig å si noe om tidspunktet for når dette er nødvendig.

En må forvente generell oppgradering av våtrommets tettesjikt/membran for at våtrommet skal tåle en normal bruk etter dagens krav (tett våtzone). Generelt bør man unngå rørgjennomføringer i gulvet, men kan man ikke unngå det må membranen trekkes opp på avløpsrøret i en høyde minst 25 mm over tenkt vannspeil. Avstanden bør være minst 40 mm fra vegg. Dette for å sikre at membranarbeidene kan utføres på en sikker og god måte. Overvåk tilstanden. Ved eventuell fremtidig renovering, påse at det blir utført godkjent løsning av tettesjikt rundt sluk.

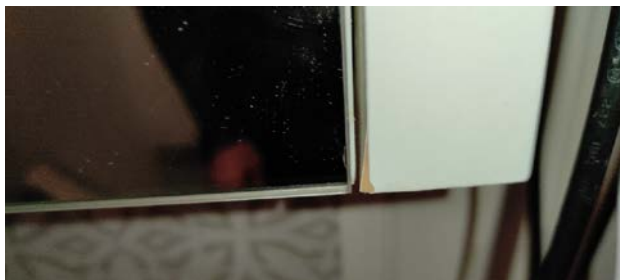
1. ETASJE > BAD

TG 2 Ventilasjon

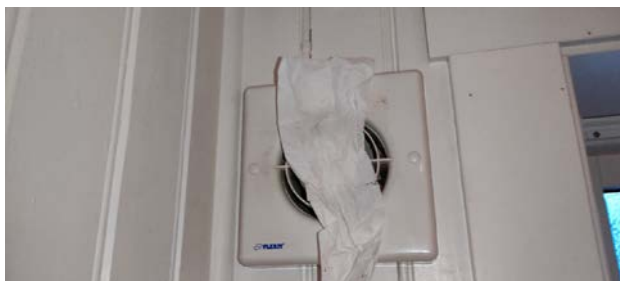
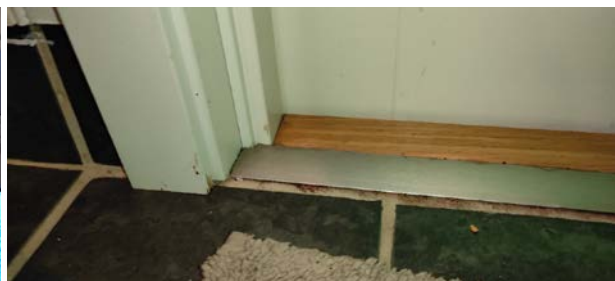
Funksjonstest av avtrekk.

- Det bør etableres tilfredsstillende tilluft til våtrom f.eks. luftespalte ved dør e.l.

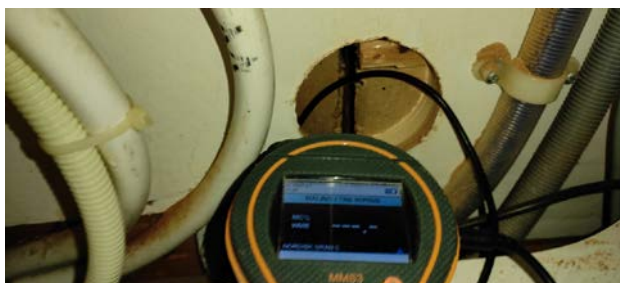
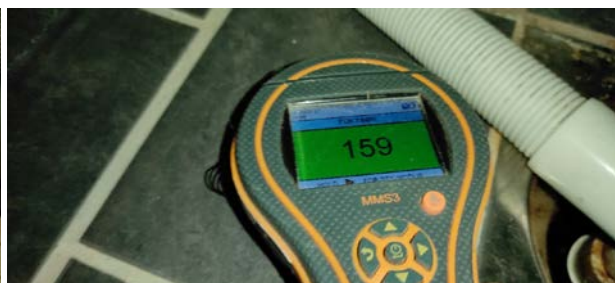
Det ble og utført fuktsøk på gulvet i området rundt sluken, og det ble ikke registrert forhøyede fuktverdier.

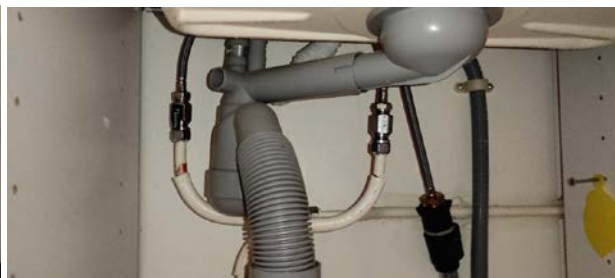
Vurdering av avvik:

- Det er avvik:
- Det er ikke påvist tegn på at det er montert lekkasjedeteksjon ved oppvaskmaskin/oppvaskkum, dette er et krav på kjøkkenet ut ifra alder.

Kontroll av røropplegg.

- Det bør monteres lekkasjedeteksjon ved oppvaskmaskin/oppvaskkum.
- Tiltak:

Stekeovnen bør festes tilstrekkelig til skroget.

Skapdøren bør justeres.

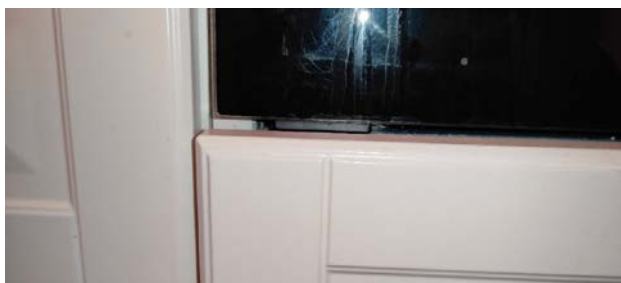
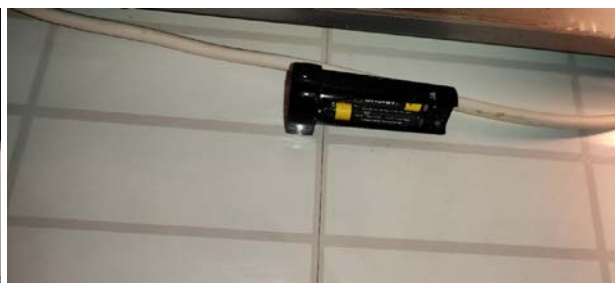
1. ETASJE > KJØKKEN

TG 2 Avtrekk

- Om mulig bør det etableres mekanisk/forsert avtrekk ut fra kokesonen.

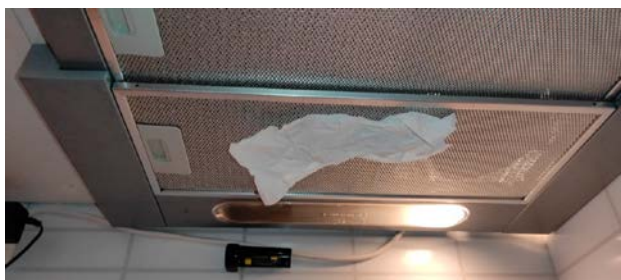
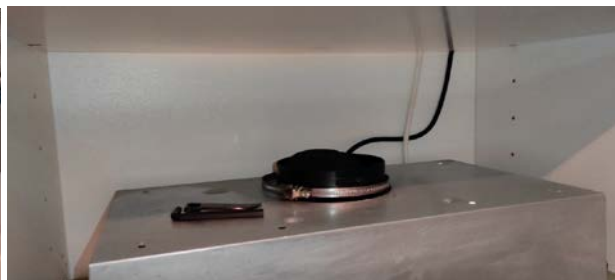
TG 1 Vannledninger

- Det er ikke behov for utbedringstiltak siden anlegget fungerer i dag, men ut ifra alder kan skader plutselig oppstå på eldre anlegg.
- Tidspunkt for utskiftning av avløpsrør nærmer seg.

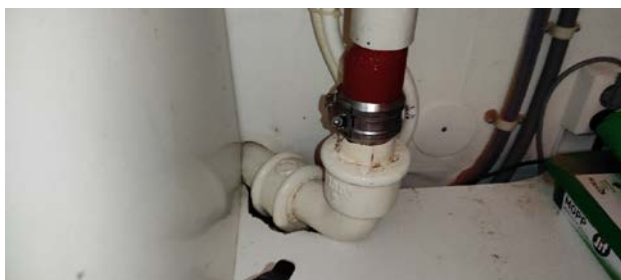
TG 1 Ventilasjon

Leiligheten har naturlig ventilasjon via ventiler i yttervegger og ventiler i vindu og periodisk avtrekk fra kjøkken og bad.

Varmtvannstank på ca. 198 liter av merket Oso fra 2015 plassert i kjelleretasjen.
Den elektriske tilkoblingen er koblet i henhold til dagens forskrifter.

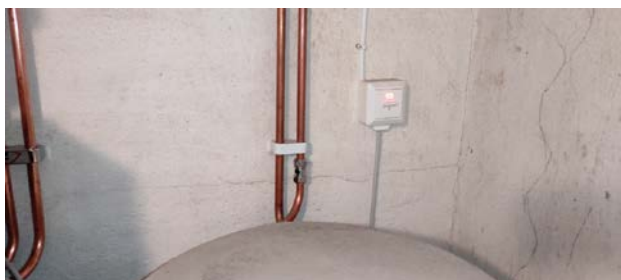
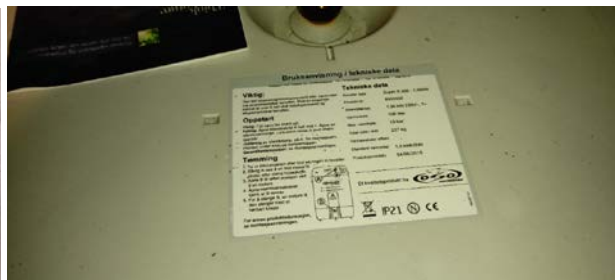
TG 1 Elektrisk anlegg

Dette er en forenklet kontroll begrenset til de spørsmål og undersøkelser som forskrift til avhendingslova (tryggere bolighandel) § 2-18 inneholder. Dette kan ikke sammenlignes med en kontroll utført av offentlig myndighet (Det lokale eltilsyn) eller registrert elektrovirksomhet, og en bygningsakkyndig har verken kompetanse eller lov til å foreta en slik kontroll.

Ved kjøp/salg anbefaler DLE kontroll av installasjon utført av installatørforetak. (NEK 405 EI kontroll i bolig).

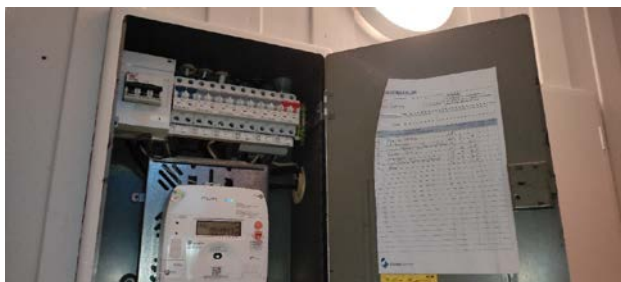
TG 0 Branntekniske forhold

Dette er en forenklet kontroll begrenset til de spørsmål som fremkommer under. Tilstandsgraden er basert på retningslinjer til disse spørsmålene i bransjestandarden NS3600. Dette kan ikke sammenlignes med en fullstendig kontroll av branntekniske forhold av offentlig myndighet, eller en vurdering av boligens branntekniske forhold eller prosjektering fra en rådgiver med spesialkompetanse. En bygnings sakkyndig har verken kompetanse til å gi slik veiledning eller lov til å foreta en slik kontroll.
