# Innholdsrik selveierleilighet | Parkering | Gode solforhold | 5 soverom |

| Tilstandsrapport ..... | 34 |

# Tilstandsrapport

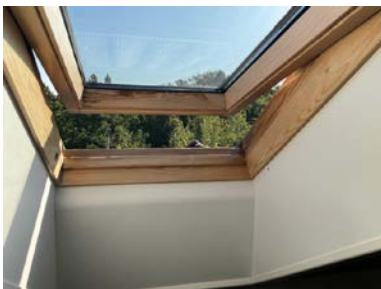
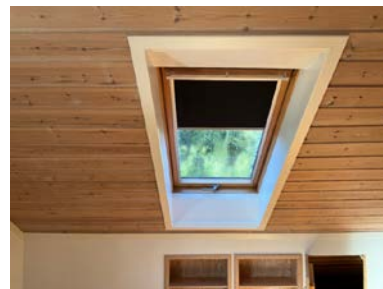
- Karmene i vinduer er slitte og det er sprekker i treverket.
- Tilstandsgrad 2 gis når bygningsdelen har vesentlige avvik. Bygningsdelen skal enten ha feil utførelse, en skade eller symptomer på skade, sterk slitasje eller nedsatt funksjon. Graden gis når bygningsdelen trenger vedlikehold eller tiltak i nær fremtid. Graden skal også brukes når delen er gammel og det er grunn til å varsle om faren for skader på grunn av alderen, eller når det er grunn til å overvåke delen spesielt på grunn av fare for større skader eller følgeskader.
- Takvinduer har generelt kortere levetid enn vinduer som er plassert i veggene, da de blir mer utsatt for regn/snø. Beslag og tetting på utsiden er en kjent risiko og bør jevnlig inspiseres.

- Det må påregnes noe vedlikehold og at enkelte vinduer må skiftes ut.

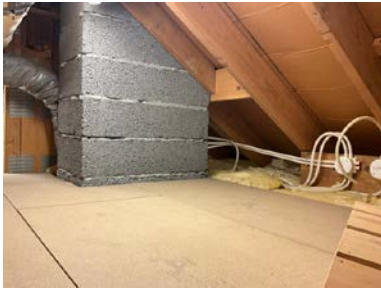
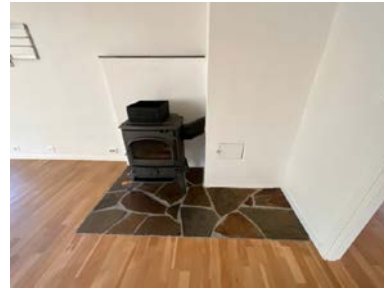
## TG 1 Pipe og ildsted

Leiligheten har elementpipe og vedovn.

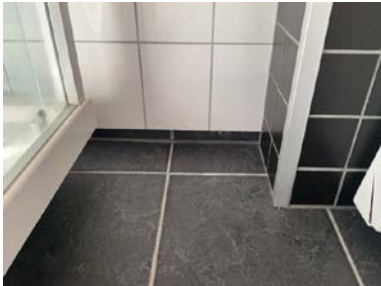
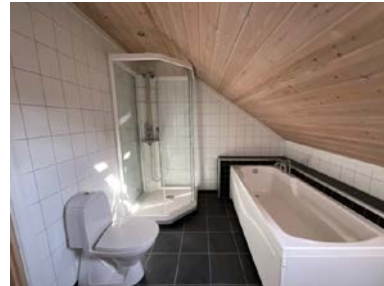
## LOFT > BAD

### **TG 3** Overflater Gulv

- Overflater må utbedres eller skiftes.
- Selv om bom eller hullyd ikke alltid er et umiddelbart problem, bør det overvåkes nøye før eventuell utvikling i sprekker i flisfuger e.l. oppstår. Dette må en foreta tiltak for, for å begrense utviklingen.

Kostnadsestimat: 50 000 - 100 000

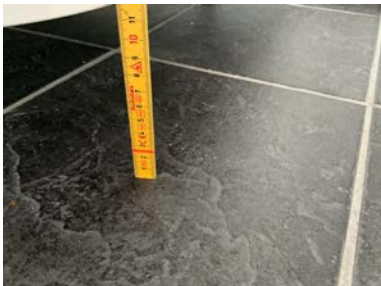
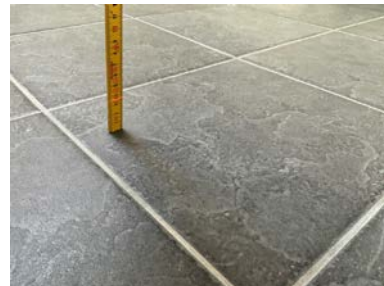
Lavest midt på gulvet.

- Overvåk tilstanden jevnlig. For å få tilstandsgrad 0 eller 1 må slukløsningen skiftes ut og sannsynligvis må også membransjiktet skiftes/utbedres. Det er imidlertid vanskelig å si noe om tidspunktet for når dette er nødvendig.
- Det er viktig å merke seg at levetiden til en membran varierer basert på kvalitet, installasjon og bruk. Eldre membraner kan bli sprø og sprekke opp, noe som fører til at de mister sin vanntettende funksjon. Dette kan resultere i vannlekkasjer gjennom vegger og gulv og fuktskader.

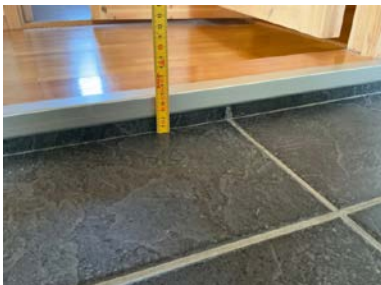
## LOFT > BAD

### **TG 2** Sluk, membran og tettesjikt

**Kostnadsestimat: 50 000 - 100 000**

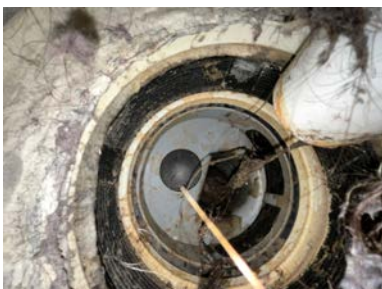
## LOFT > BAD

- Det er påvist riss/sprekker i utstyr på våtrommet.

- Påviste skader må utbedres.

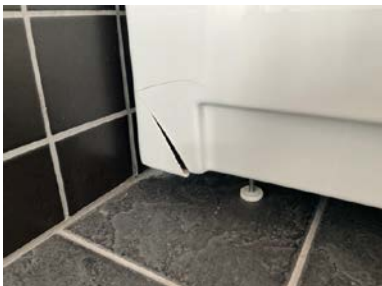
## LOFT > BAD

Hulltaking er ikke foretatt da det er tilgang på baksiden av panelet i kottet. Fuktkvotemåling (vekt%) i konstruksjonen ble målt til under 6. Målingen i kottet gir begrenset adgang til visuell kontroll/måling av et lokalt område på badet, og det kan dermed ikke med sikkerhet utelukkes at det foreligger skjulte avvik eller skader i øvrige deler av konstruksjonen.

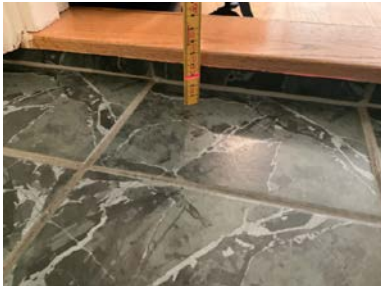
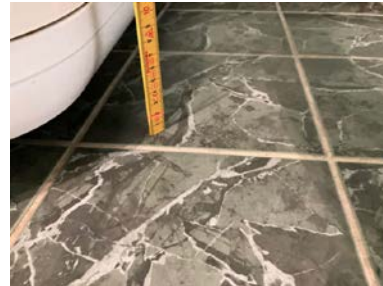
## 2.ETASJE > BAD

### TG 2 Sluk, membran og tettesjikt

#### Konsekvens/tiltak

- Dersom det ikke gjøres tiltak, kan omfanget øke over tid med ytterligere konsekvenser.

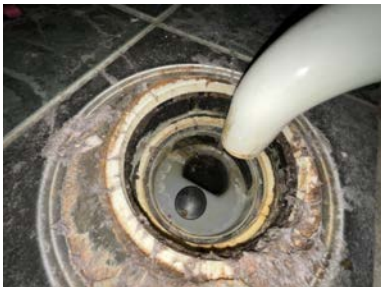
## 2.ETASJE > BAD

Hulltaking er foretatt uten å påvise unormale forhold. Hulltaking er foretatt ved/i soverom bak våtsone for dusjen. Fuktkvotemåling (vekt%) i konstruksjonen ble målt til under 6.

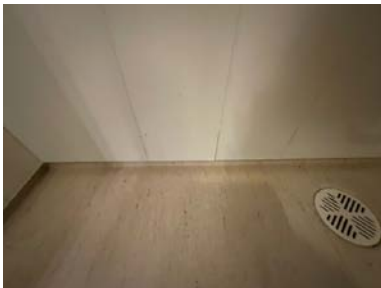
## 2. ETASJE > VASKEROM

### Overflater Gulv

- Et bad med manglende/reduert fall til sluk blir mindre funksjonelt og sikkert for brukeren. Dette kan medføre stående vann på gulvet, vann som ikke ledes effektivt til sluket, økt risiko for at vann renner ut av rommet og redusert sklisikkerhet på gulvet.

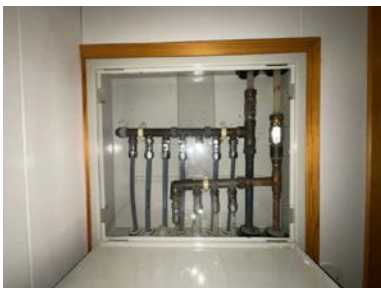
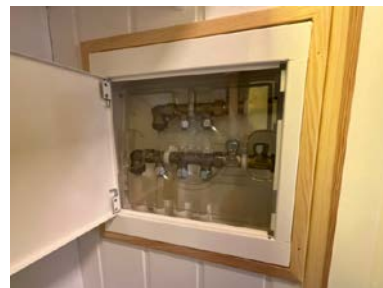
#### TG 2 Avløpsrør

Det er avløpsrør av plast.

- Eldre avløpsrør har blant annet større sannsynlighet for lekkasjer, noe som kan føre til omfattende og kostbare vannskader i boliger.
