Bommestadåsen 57, 3270 LARVIK

**Bommestadåsen - Lys og pen
4 roms leilighet i 2. etasje - Solrik
balkong - Nyere bad og kjøkken**

Befaringsdato: 31.10.2024 Rapportdato: 14.11.2024 Oppdragsnr.: 19959-2088 Referansenummer: LV2059

Autorisert foretak: Contaxt AS

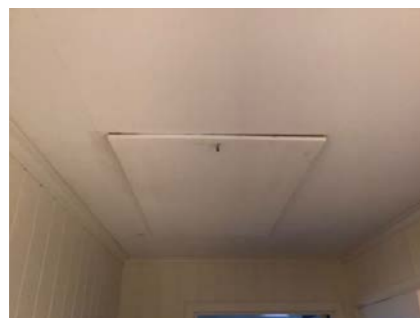
Takkonstruksjon med w-takstoler fra byggeår. Besiktigelse ble utført fra loft. Tilkomst til loft fra nedfellbar loftstrapp i entre. Det ble ikke observert tegn til fukt i undertak. Brannskille mot nabo. Delvis platet gulv på loft. Duk over ventilert bør fjernes på sikt ihht. lufting.

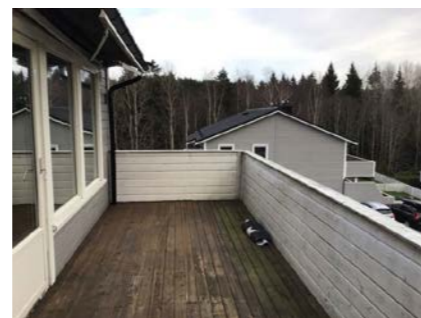
TG 2 Balkonger, terrasser og rom under balkonger - 2

- Rekkverket er for lavt i forhold til dagens krav til rekkverkshøyder.
- Det er påvist andre avvik:

- Det må foretas tiltak for å lukke avviket.
- Det er ikke krav om utbedring av rekkverkshøyde opp til dagens forskriftskrav.

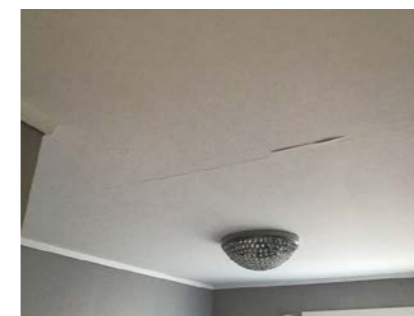
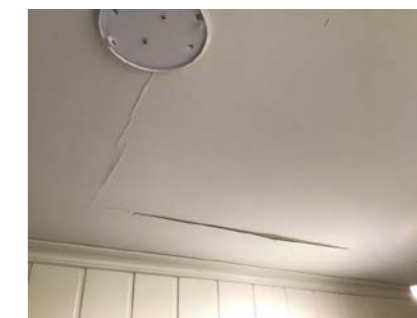
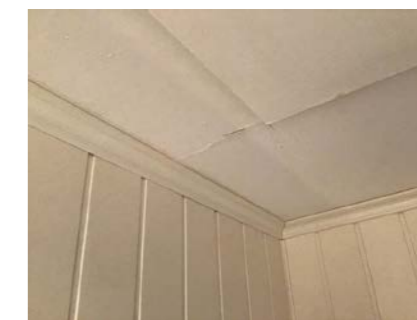
TG 2 Etasjeskille/gulv mot grunn

Konstruksjonen er lukket, men etasjeskiller antas å være bygd opp i tradisjonelt bjelkelag i tre med bærende gulvbord eller plater, samt himlet med plater eller panel.

- Målt høydeforskjell på mellom 10 - 20 mm innenfor en lengde på 2 meter. Tilstandsgrad 2 gis med bakgrunn i standardens krav til godkjente måleavvik.
- Målt høydeforskjell på over 15 mm gjennom hele rommet. Tilstandsgrad 2 gis med bakgrunn i standardens krav til godkjente måleavvik.

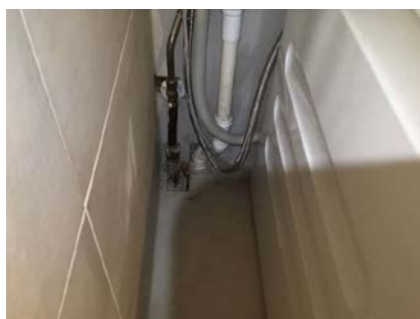
TG 2 Avløpsrør

Avløpsrør av plast fra byggeår.

- Det er ikke behov for utbedringstiltak siden anlegget fungerer i dag, men ut ifra alder kan skader plutselig oppstå på eldre anlegg.
- I forbindelse med oppgradering av våtrom vil det være naturlig med utskiftning av rør.

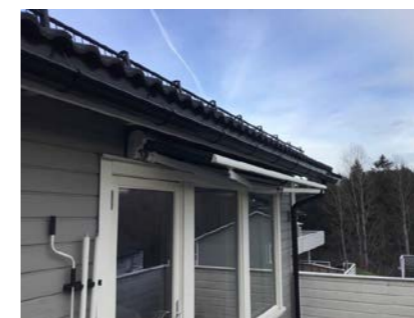
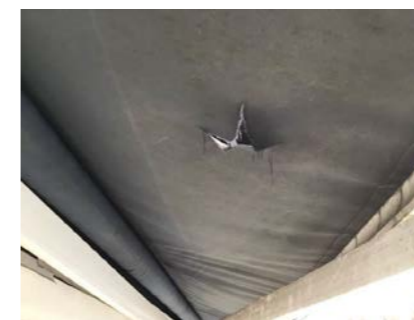
Hull i duk

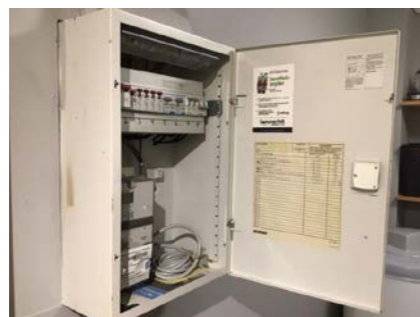
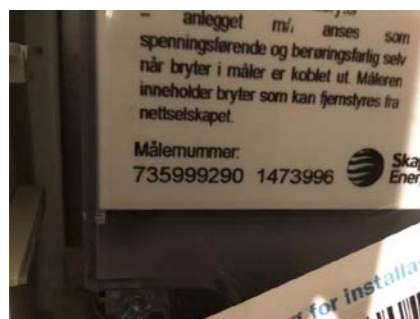
TG 3 Branntekniske forhold

- Er det mangler for brannslukningsutstyr i boligen iht. forskriftskrav på søknadstidspunktet, men minst Byggeforskrift 1985?
Ja Det er ikke brannslukningsapparat. Det må monteres ett 6 kg. appara som er nyere enn 10 år.
- Er det skader på brannslukkingsutstyr eller er apparatet eldre enn 10 år?
Nei
- Er det mangler på røykvarsler i boligen iht. forskriftskrav på søknadstidspunktet, men minst Byggeforskrift 1985?
Nei
- Er det skader på røykvarslere?
Nei
