Riihimäekiveien 17, 2013 SKJETTEN

**Lys og pen 2-roms med god  
planløsning, innglasset balkong  
og p-plass .**

# Tilstandsrapport

## BOLIGBYGG MED FLERE BOENHETER

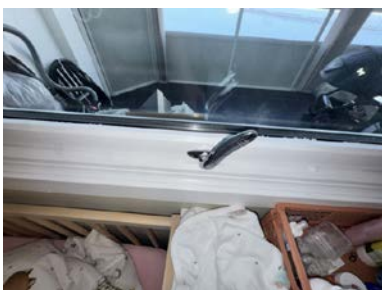
Vrider er litt hard å betjene

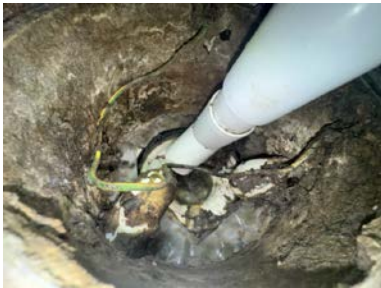
Kontroll av hovedsluk under servantskap.

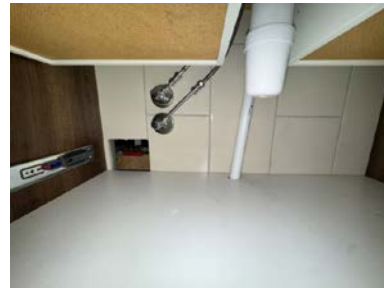
- Utettheter i tettesjiktet på våtrommet kan føre til fuktskader i bakenforliggende konstruksjoner dersom det ikke blir foretatt tiltak på våtrommets tettesjikt.
- Det er viktig å merke seg at levetiden til en membran varierer basert på kvalitet, installasjon og bruk. Eldre membraner kan bli sprø og sprekke opp, noe som fører til at de mister sin vanntettende funksjon. Dette kan resultere i vannlekkasjer gjennom vegger og gulv og fuktskader.

Hull/åpning i baderomsvegg.

Hull/åpning bak servantskap bør tettes og tettesjiktet utbedres for å hindre fukttrengning i konstruksjonen.

Det bør fremskaffes dokumentasjon på utført membran, eller utføres nødvendige undersøkelser for å avklare tilstanden. Manglende dokumentasjon og synlig membran medfører usikkerhet om utførelsen, og øker risikoen for skjulte fuktskader.

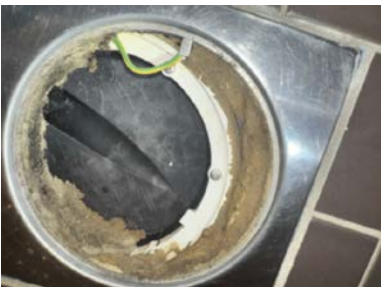
Kontroll av hjelpesluk i dusj.

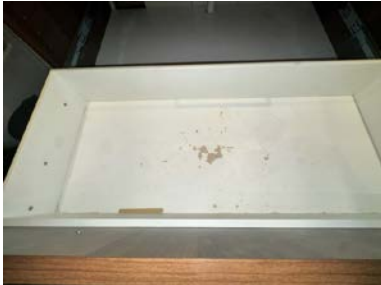
Svellskader på bunnplate i skuff

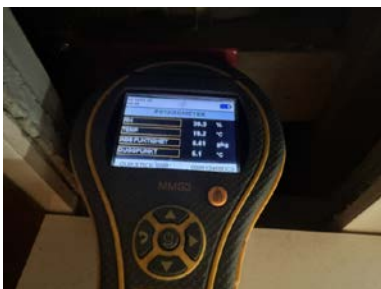
Det ble med egnet instrument målt relativ luftfuktighet i lukket veggkonstruksjon mellom bad og kjøkken, 39 % ved 19 grader. Vektprosent målt i treverk på befæringsdatoen var 8 %.

Relativ luftfuktighet og temperatur

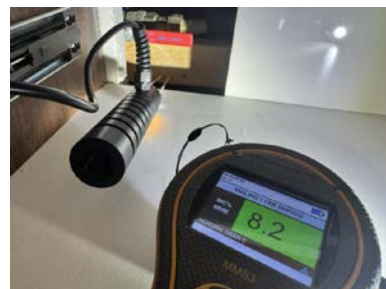
Hulltaking er ikke foretatt da det var mulig å gjennomføre fuktmålinger via tilgjengelig hull/åpning i vegg inne på badet, bak servantskap.

Instrumentet er kalibrert for tresorten det måles i (Nordisk gran). Måleresultatet vurderes å være tilfredsstillende.

Fuktmåling med pigg i tilgjengelig treverk via hull/åpning bak servantskap

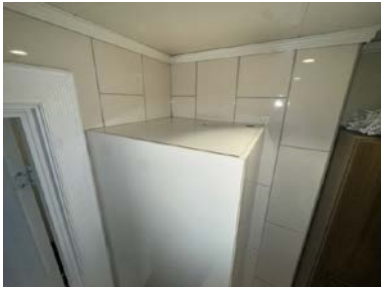
Bereder er plassert på badet og er innkasset. Alder og tilstand er ikke vurdert på grunn av manglende inspeksjonsmuligheter uten å demontere kassen.

Bereder i kasse

Det anbefales ytterligere undersøkelse av varmtvannsberederen når tilkomst er etablert.

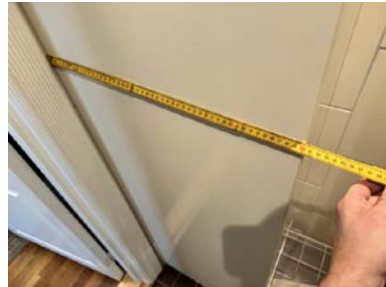
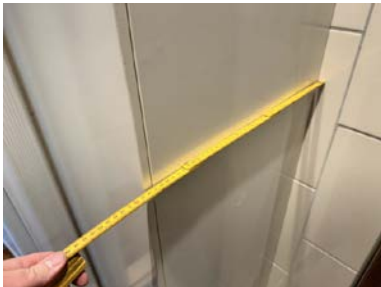
Kasse er ca 50x50 cm

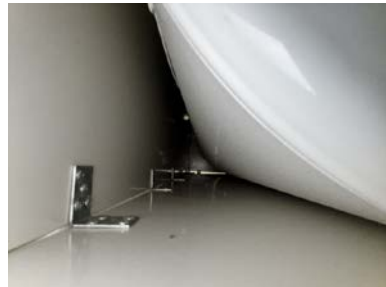
Bilde tatt opp i kasse

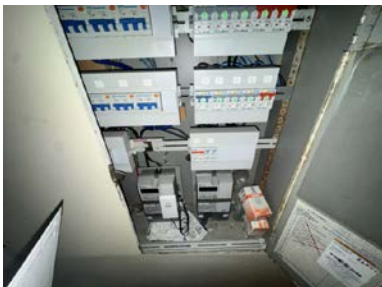
Sikringsskap

**Ja På bakgrunn av alder og lite informasjon, anbefales det å gjennomføre en kontroll av det elektriske anlegget.**

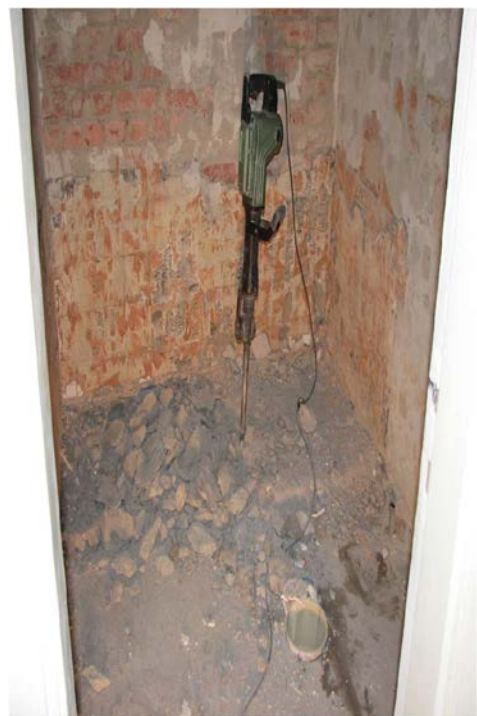
Bad som ser pene ut behøver ikke være i god stand.  
Her har fukt fra leiligheten over dannet svertesopp.  
Det er ikke membran bak fliser.
