Hyttegrende 1, 3580 GEILO

**Koselig hytte i attraktivt  
hytteområde på Kikut | Nær  
langrennsløyper, alpintanlegg og  
turområder | 5 soverom**

# Tilstandsrapport

Befaringsdato: 18.11.2025

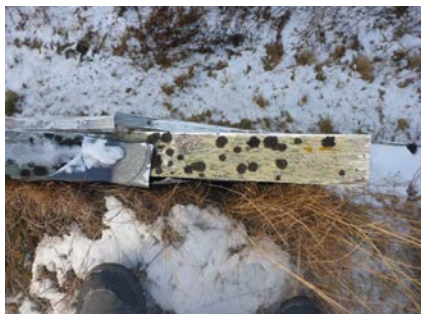
Viser vannbord med preg av elde.

Tiltak anses som ikke nødvendig. Over tid må dette skiftes, det er vanskelig å tidfeste når dette må skje.

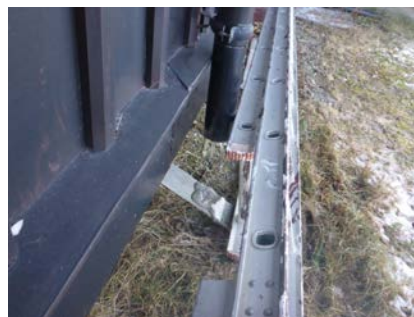
Viser nedløp med manglende utkast.

- Det må foretas tiltak for å lukke avviket.

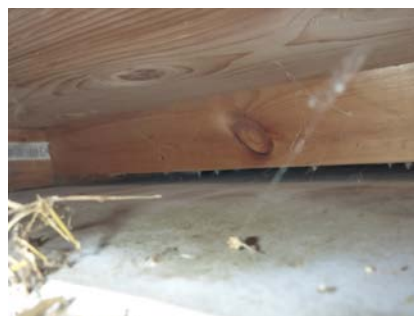
Det er stedvis ikke tett mot mus i bunnen av kledning. Det er risiko for at mus kan ta seg opp bak kledningen og inn i konstruksjonene om det finnes åpninger. Mus kan gjøre skade i form av skade på isolasjon samt skape luktplager.

Viser usikret åpning mellom utelektning/kledning og vindtetting.

Det bør monteres musestoppere for å forhindre mus tar seg opp bak kledningen.

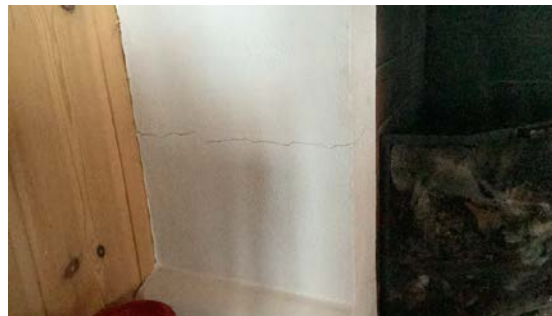
Det er en sprekk i den ene peisvangen. Det har skallet av puss på knaster for pipehelle over tak.

Viser sprekk i peisvange.

Sprekk bør utbedres av estetiske hensyn, anses ikke som en risiko ift. brann. Pipe har behov for vedlikehold av puss over tak.

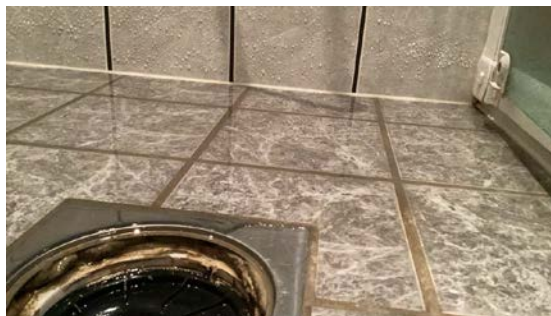
Viser område med stående vann som følge av motfall i dusj.

- Det må foretas utbedring av fallforhold.
- Et bad med manglende/reduert fall til sluk blir mindre funksjonelt og sikkert for brukeren. Dette kan medføre stående vann på gulvet, vann som ikke ledes effektivt til sluket, økt risiko for at vann renner ut av rommet og redusert sklisikkerhet på gulvet.

Kostnadsestimat: 100 000 - 200 000

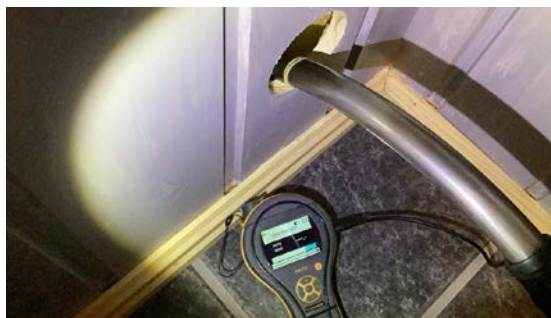
Hulltaking med kontroll er foretatt fra tilstøtende entré mot dusjområde, uten her å avdekke unormale forhold.

Viser utført fuktmåling uten å avdekke unormale verdier av fukt.

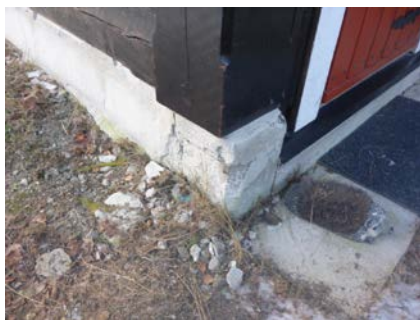
Viser sprekk i grunnmur under yttervegg svalgang v/inngang.

Det er ikke behov for tiltak, men tilstanden bør overvåkes.

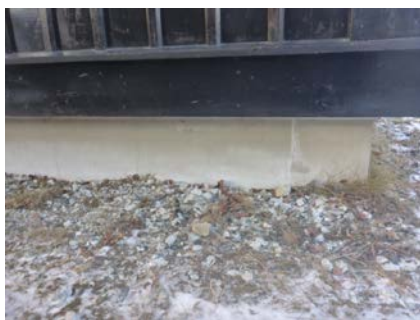
Registrert noe sprekk/riss og mindre avskallinger av puss på overflater av grunnmur.

Viser grunnmur med sprekker/riss.
