Lauvlia 94, 2610 MESNALI

**Stor, flott og moderne hytte med  
attraktiv beliggenhet på Ljøsheim**

# gnr. 817, bnr. 1, fnr. 12

# Tilstandsrapport

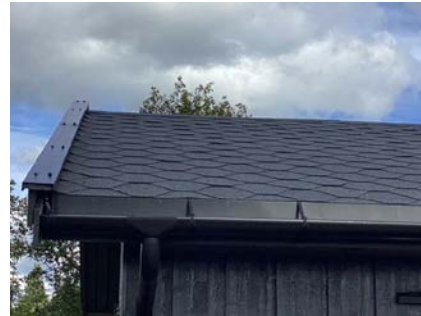
Taket er tekket med asfaltshingel. Taktekking er besiktiget fra bakkenivå pga. sikkerhetsmessige årsaker.

Taktekking.

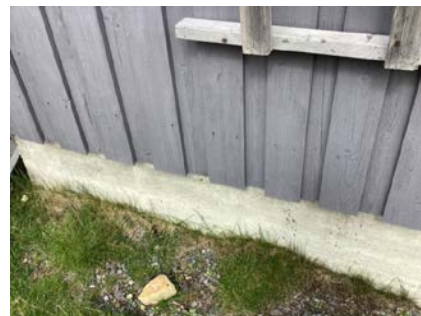
Yttervegg i trekonstruksjon. Stående utvendig trekledning. Grunnmur i betong over terreng.

Oppsprukket panel enkelte steder.

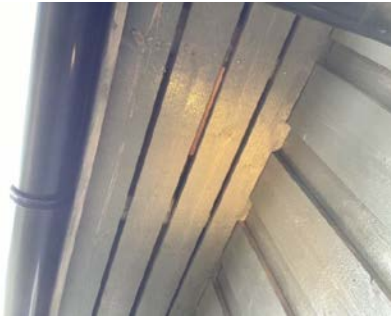
Lufting av kaldloft ved raft.

Ingen inspeksjonsmulighet av møneloft. Downlights mot kaldt loft defineres som risikokonstruksjon på grunn av erfaringsmessig høy skadefrekvens.

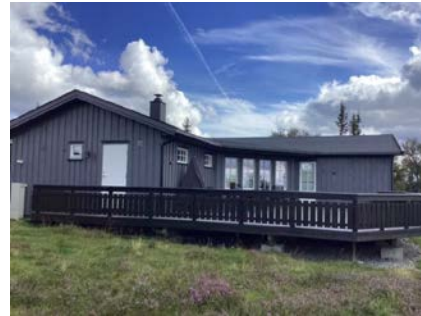
Terrasse mot sørvest: Konstruksjoner og overflater i treverk. Fundamentert med blokker direkte på grunn.

Terrasse med fundamenter på mark.

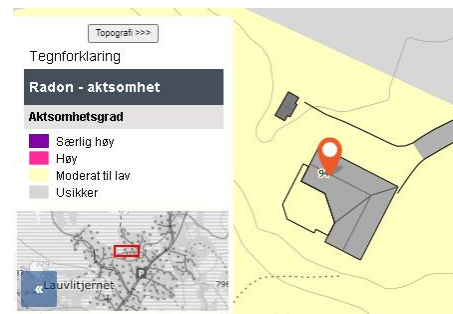
Det er ikke foretatt radonmålinger og bygget er heller ikke utført med radonsperre.

Eiendommen ligger i et området som er markert med moderat til lav aktsomhet i kartet.

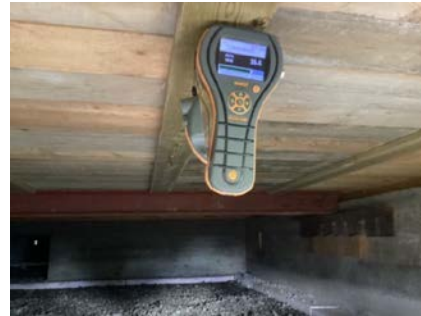
Støpt ringmur med kryperom. Enkelte lufteventiler.

Fuktmåling i krypkjeller.

- Det er manglende fuktsperre på bakken.

Krypekjeller er en risikokonstruksjon, det vil si en konstruksjon som erfaringsmessig har høy skadefrekvens. Krypekjeller ble besiktiget innvendig med stikktagninger.

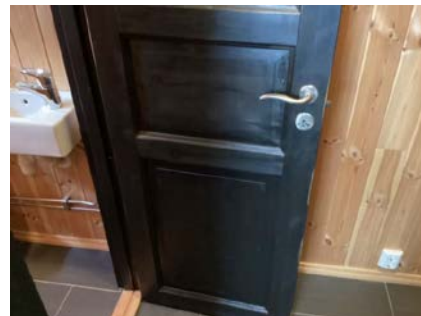
Tredører.

Heltre speilfyltinsdør.

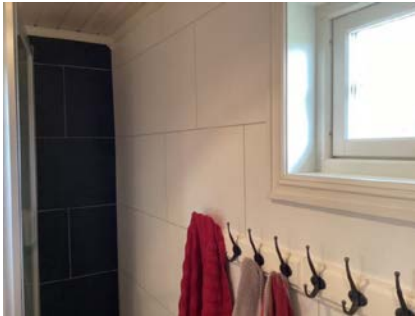
Vindu i våtzone.

- Det er vindu/dør med ikke fuktbestandige materialer i våtsonen (ved vask, dusj, badekar, osv.), løsningen eller byggematerialet er uegnet
- Tilstandsgrad gitt pga. nevnte forhold.

De ubehandlede dør- og vinduskarmene inne i veggkonstruksjonen må beskyttes mot fukt. I fliskledningen transporteres vann via fugene og limsjiktet. En dusjvegg stopper ikke denne fukttransporten. Veggmembranen bør derfor hensynta dette.

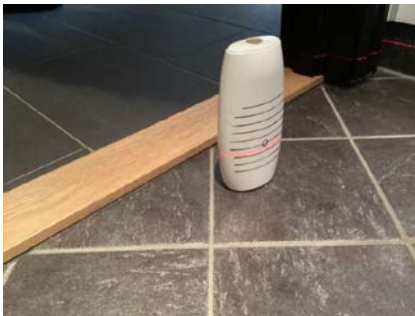
Fallforhold har avvik i forhold til referansenivå.

- Våtrommet fungerer med dette avviket.

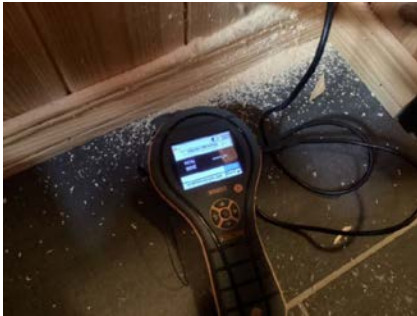
Ved fuktmåling ble det registrert tørre verdier.

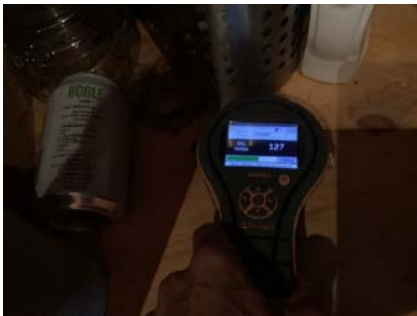
Kjøkkeninnredning i heltre. Profilerte fronter. Benkeplate i heltre. Benkebeslag. Kjøkkenvifte med avtrekk ut.

Ved bruk av fuktindikator registrerte jeg ingen unormale verdier.

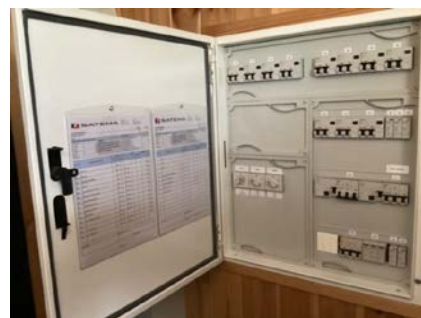
Sikringskap.

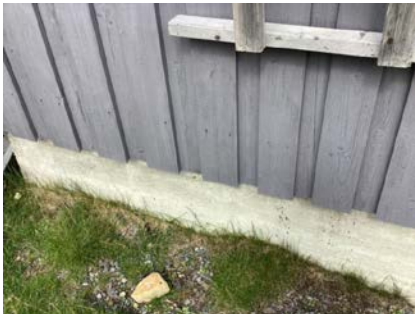
Ved denne type fundamentering vil det normalt ikke være etablert drensør. Takvann ført ut på terreng. Fuktsikringens utførelse og materiale er ikke kjent under terreng.

- Det mangler, eller på grunn av alder er det sannsynlig at det mangler, utvendig fuktsikring av grunnmuren ved kjeller/underetasje.

Fuktsikring under terreng er nedgravd og ikke tilgjengelig for inspeksjon, tilstandsgrad er satt ut fra opplysninger om alder og synlige forhold. Regnvann og smeltevann må ikke renne inn mot bygningen, vann fra taknedløp må ledes bort. Fuktsikring er normalt ikke dimensjonert for å ta unna takvann.
