Lauvli 94, 2610 MESNALI

**Stilfull og stor hytte på Ljøsheim
– 4 soverom og perfekte
turmuligheter i vakker natur.**

Tilstandsrapport

FRITIDSBOLIG

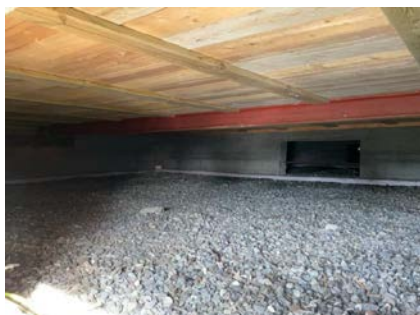
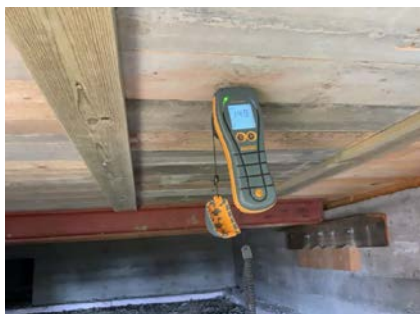
! TG 1 Krypjkjeller

Bygningen har krypkjeller under trebjelkelag og stubbegulv. Inspeksjonsluke i ringmur. Fuktmåling utført ved inspeksjonsluke uten å påvise unormale forhold.

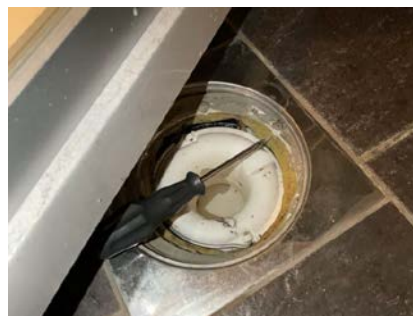
! TG 1 Sluk, membran og tettesjikt

Det er plastsluk og smøremembran med dokumentert utførelse.

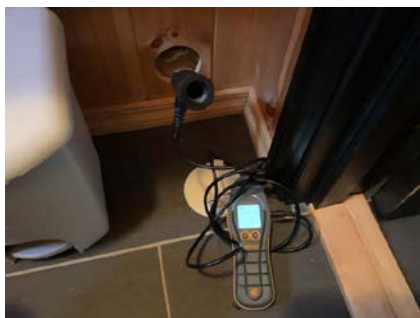
1 TG 0 Tilliggende konstruksjoner våtrom

Hulltaking er foretatt uten å påvise unormale forhold. Fuktmåling utført i eksisterende 73 mm hull under servant på toalettrom.

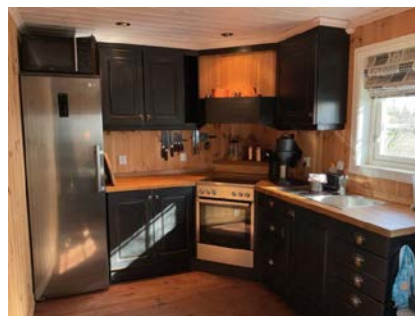
1 TG 1 Overflater og innredning

Kjøkkenet har innredning med profilerte fronter. Benkeplaten er av heltre. Det er kjølfryseskap, komfyr og platetopp.

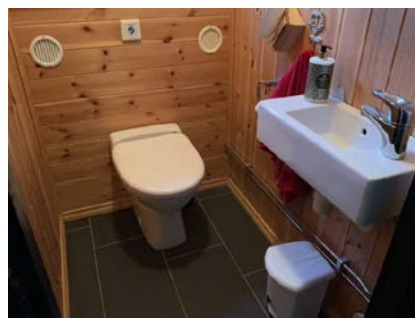
1 TG 1 Overflater og konstruksjon

Toalettrom med vakumtoalett og håndvask.

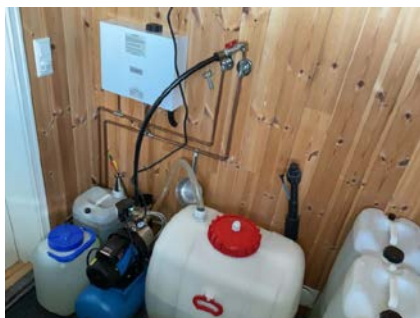
1 TG 1 Vannledninger

Innvendige vannledninger er av kobber. Rør i rør til kjøkken. Klargjort for vanntilknytning via plastrør på bod. Stoppekran på rør fra vannpumpe.

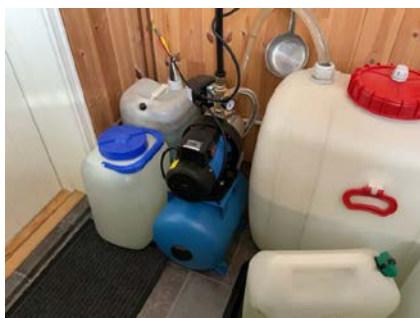
Vannpumpe på bod.

Årstall: 2023 **Kilde:** Produksjonsår på produkt

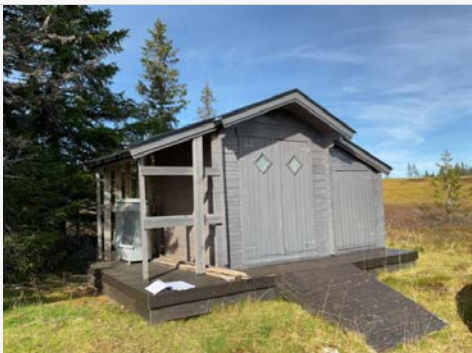
Redskapsbod

Byggeår
2012
