Hellesøyneset 4, 5334 HELLESØY

**Flott enebolig i naturskjønne og maritime omgivelser. Gode solforhold og fin utsikt. Dobbelgarasje. Stor tomt!**

Selveier Enebolig  
Hellesøyneset 4  
5334 Hellesøy

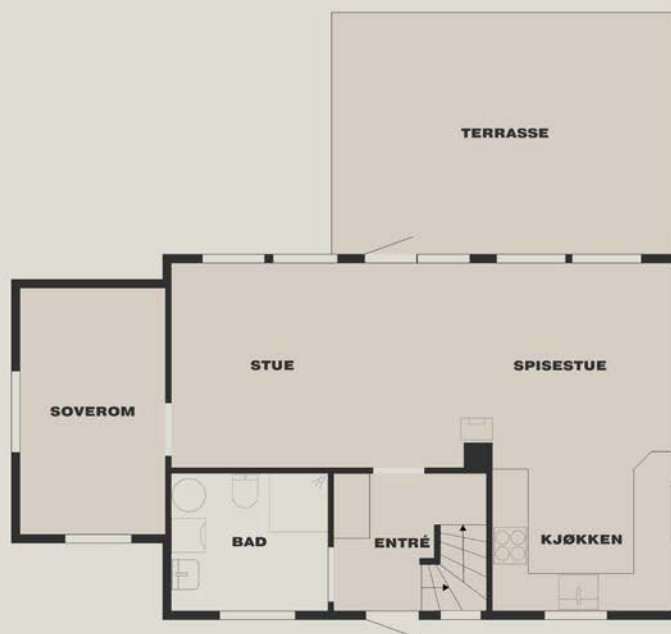
1. etasje

BRA-i: 70 m<sup>2</sup> Gang(6,8m<sup>2</sup>), bad/vaskerom(7,1m<sup>2</sup>), soverom(11,6m<sup>2</sup>), stue(35m<sup>2</sup>), kjøkken(8,4m<sup>2</sup>).

1.et: Gang(6,8m<sup>2</sup>), bad/vaskerom(7,1m<sup>2</sup>), soverom(11,6m<sup>2</sup>), stue(35m<sup>2</sup>), kjøkken(8,4m<sup>2</sup>).

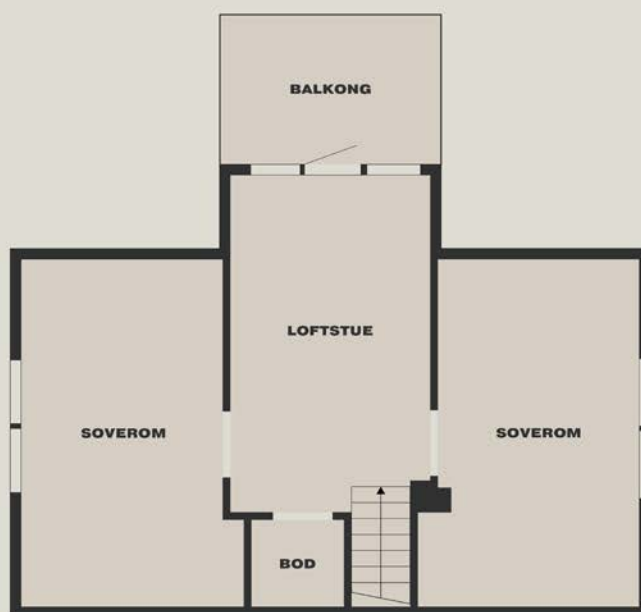
2. etasje

BRA-i: 37 m<sup>2</sup> Stue(16,4m<sup>2</sup>), soverom(10,4m<sup>2</sup>), soverom(10,5m<sup>2</sup>)

2.et: Stue(16,4m<sup>2</sup>), soverom(10,4m<sup>2</sup>), soverom(10,5m<sup>2</sup>).
