Oteren 3, 2340 LØTEN

BUDOR/RUSKÅSEN

Tilstandsrapport

FRITIDSBOLIG

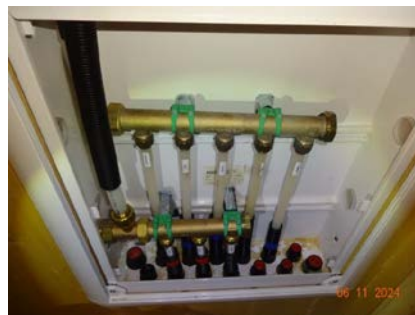
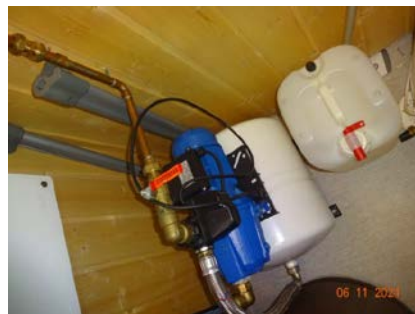
Etablert drengåpning for eventuelt lekkasjevann.

- Det må monteres tettemuffer i enden av varerørene.

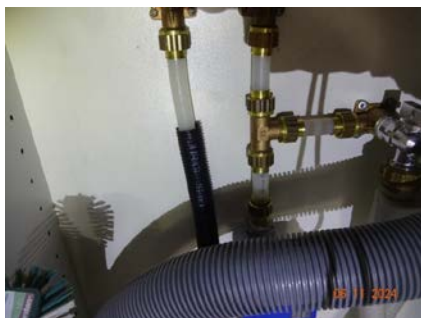
! TG 1 Avløpsrør

Avløpsledninger av PVC (plastrør).
