# Flott påbygd enderekkehus i populært boligområde | Solrike uteplasser | Barnevennlig

| Tilstandsrapport ..... | 37 |

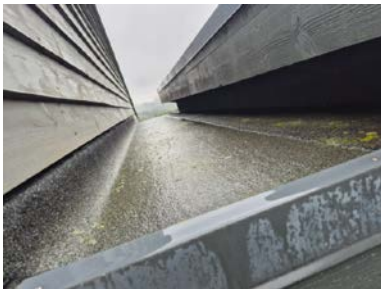
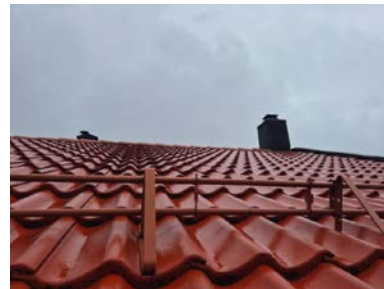
Taktekkingen på opprinnelig bygg fra 1975 er skiftet ut sommeren 2020. Både betongtakstein, lekter og papp ble byttet. På tilbygget fra år 2000 er papptekkingen besiktiget fra takfot. Årlig kontroll av flate tak anbefales, da spesielt før snø og mye regn.

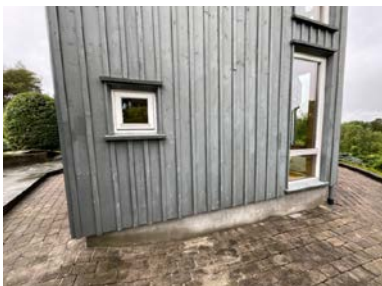
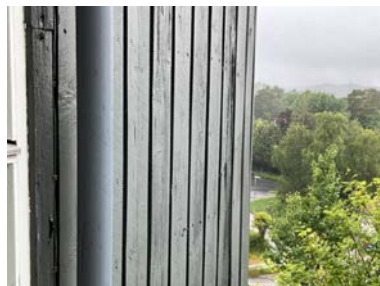
## TG 1 Takkonstruksjon/Loft

Takkonstruksjonen har sperrekonstruksjon. På eldre bygg er det normalt med noe sig over vinduer, de registrert avvikene er innenfor standard. Store deler av konstruksjonen er kledd inne, tilstandsgrad 1 er satt på bakgrunn av alder på bygget og ingen negative funn innvendig eller utvendig. Da inspeksjonen er begrenset på bakgrunn av tilgang er konstruksjonen vurdert med tanke på synlige deler samt alder på bygget og ingen negative funn.

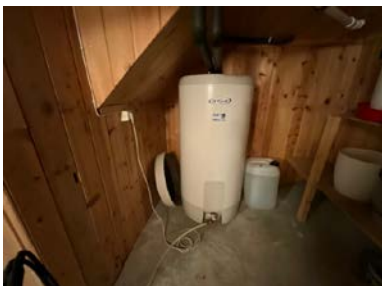
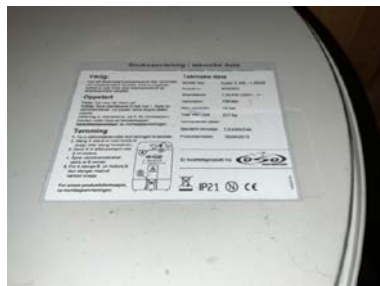
## Elektrisk anlegg

På bakgrunn av manglende samsvarserklæringer på deler av anlegget anbefales det en utvidet el kontroll på hele anlegget.

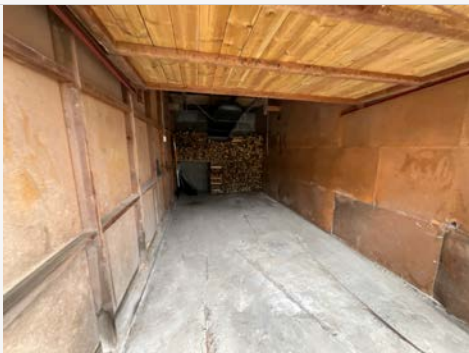
### Garasje

Port av tre.
