Heimdalsåsen 27, 3158 ANDEBU

**Lækker enebolig med trippelgarasje. Moderne bolig med flotte uteplasser i et veldig familievennlig boligområde. 4 sov.**

# Tilstandsrapport

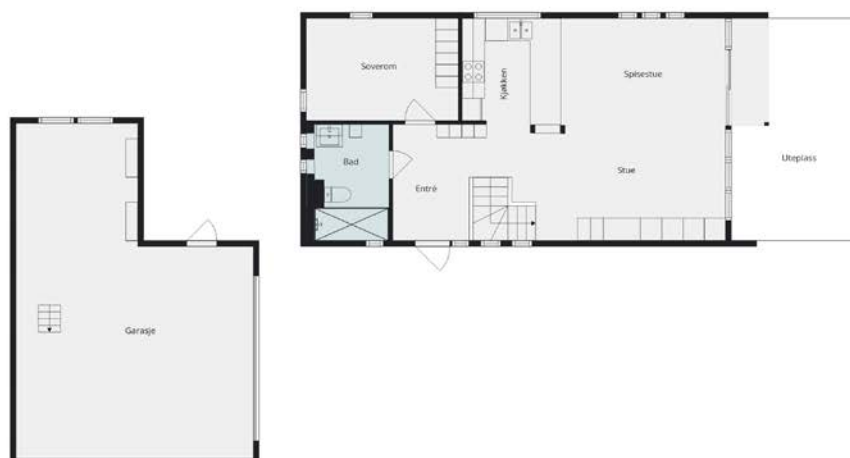
1. etasje

BRA-i: 72 m<sup>2</sup> Stue/kjøkken, soverom og bad

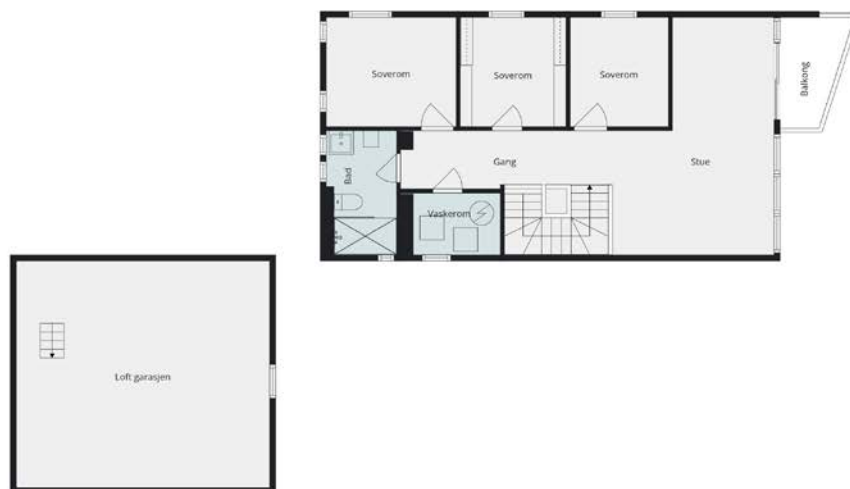
2. etasje

BRA-i: 72 m<sup>2</sup> Stue, bad, tre soverom og teknisk rom

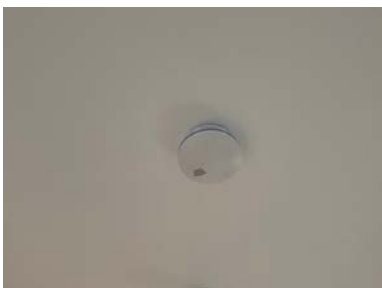
Røykvarsler.

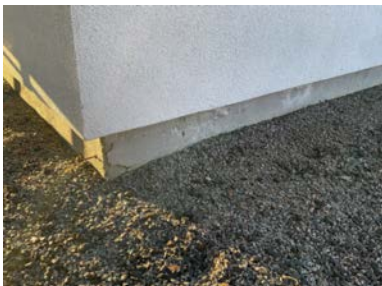
Avvik: Det er pussavskalling på grunnmuren.

Pussavskalling

Løs murpuss bør fjernes og erstattes med ny puss. Dette for å gjøre grunnmuren motstandsdyktig mot fukt og vannintrenging.
