Tilstandsrapport

📍 Drognestoppen 1, 2150 ÅRNES

gnr. 169, bnr. 319, snr. 27

Boligbygg med flere boenheter - Byggeår: 2018

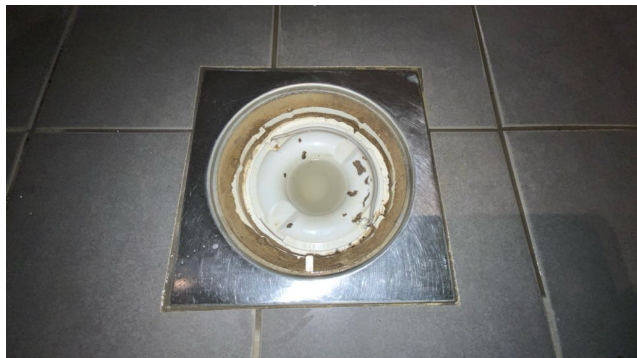
TG 1 Sluk, membran og tettesjikt

Badet har plastsluk. Badet har smøremembran med dokumentert utførelse. Synlig mansjett med tilfredsstillende klemt tettefunksjon.

Kontroll av sluk.

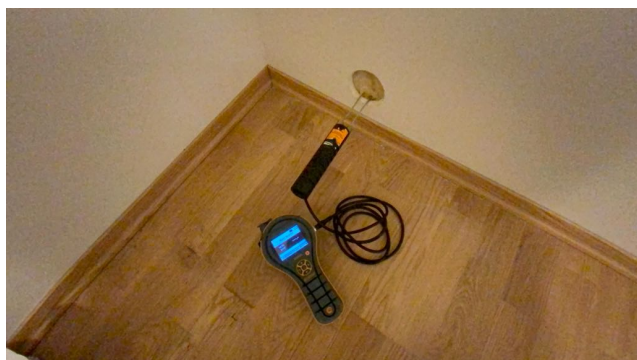
TG 0 Tilliggende konstruksjoner våtrom

Hulltaking er foretatt uten å påvise unormale forhold. Hulltaking er foretatt ved/i Bod.

Utført hulltaking.

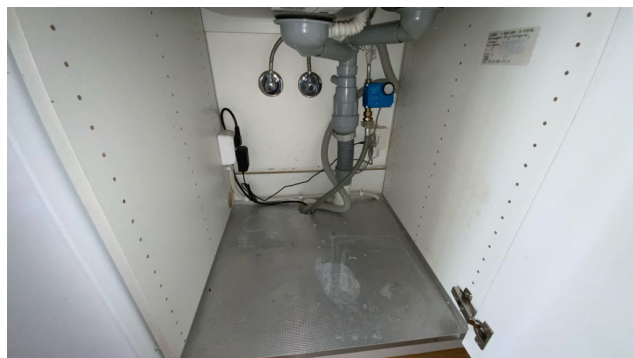
TG 1 Vannledninger

Vannrør fra byggeår av materialtype pex og kobber. Fordelerskap i gang. Waterguard i benkeskap på kjøkken for god sikring av lekkasjevann. Alder er normalt i seg selv en vurderingskriterie hva angår slitasjegrad. Videre bemerkes at bunnledninger av den årsak følgelig heller ikke er kontrollert.

Besiktigelse av røropplegg.

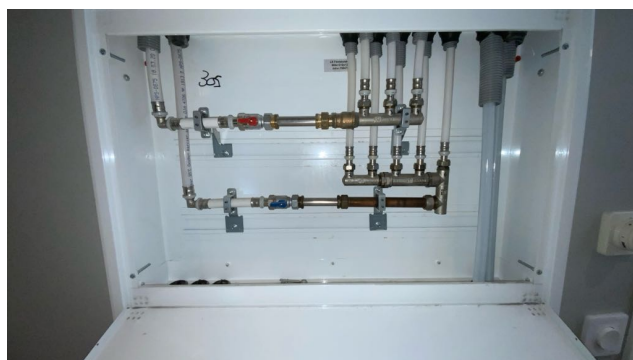
Besiktigelse av røropplegg.

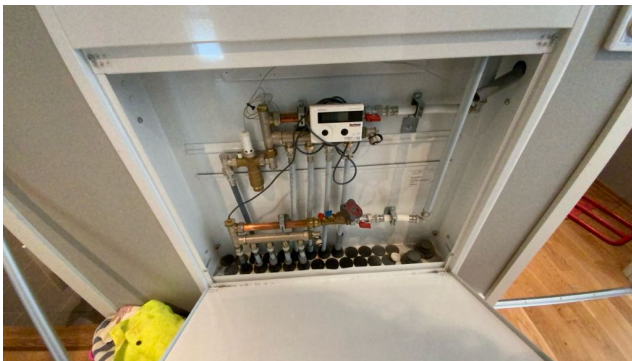
TG 1 Varmesentral

Leiligheten blir oppvarmet med radiatorer via sentralfyr.
