# Attraktiv og innholdsrik enebolig på Ekstrand med flott sjøutsikt! Solrikt og sentralt.

Velkommen til Skauveien 6!

| Tilstandsrapport ..... | 61 |

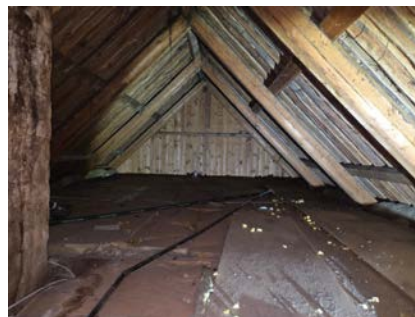
Loft

Boligens takkonstruksjon består av plassbygget takstoler med sadlet takverk. Takverk er bærende på yttervegg. Undertak består av over og underligger med sutak plater/lett undertak og papp membran. Konstruksjonen er kun mulig å inspisere fra kott langs yttervegg og mindre loft. Ingen tegn til lekkasjer eller kondens ble registrert. Konstruksjonen er dårlig ventilert og isolert i henhold til dagens krav.

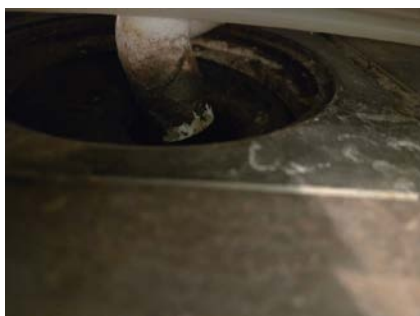
- Det er påvist mangelfull/feil utførelse rundt rørgjennomføringer e.l. som gir fare for fukt i konstruksjonen i våtsone.
- Mer enn halvparten av forventet brukstid er passert på membranløsningen.

Merknad på alder membran og rør ført mellom gulvflater.

Rørgjennomganger i gulv.

- Løsningen/utførelsen rundt rørgjennomføringer gir fare for fukt inn i konstruksjoner.
- Overvåk tilstanden jevnlig. For å få tilstandsgrad 0 eller 1 må tettesjiktet skiftes ut, men tidspunktet for når dette er nødvendig er vanskelig å si noe om.
- Det er viktig å merke seg at levetiden til en membran varierer basert på kvalitet, installasjon og bruk. Eldre membraner kan bli sprø og sprekke opp, noe som fører til at de mister sin vanntettende funksjon. Dette kan resultere i vannlekkasjer gjennom vegger og gulv og fuktskader.

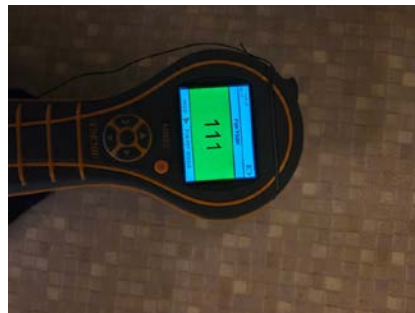
Bad har vegger i plank og våtsone mot yttervegg. Hulltagning er ikke mulig. Ved bruk av fuktindikator ble ingen unormale fuktverdier målt.

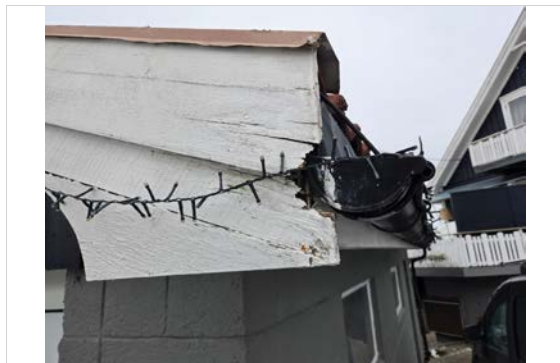
Garasje fyller sin funksjon, men merknad på råteskader i vindski og normal elde/Slitasje.

Mindre synlig råte i vindskiebord.

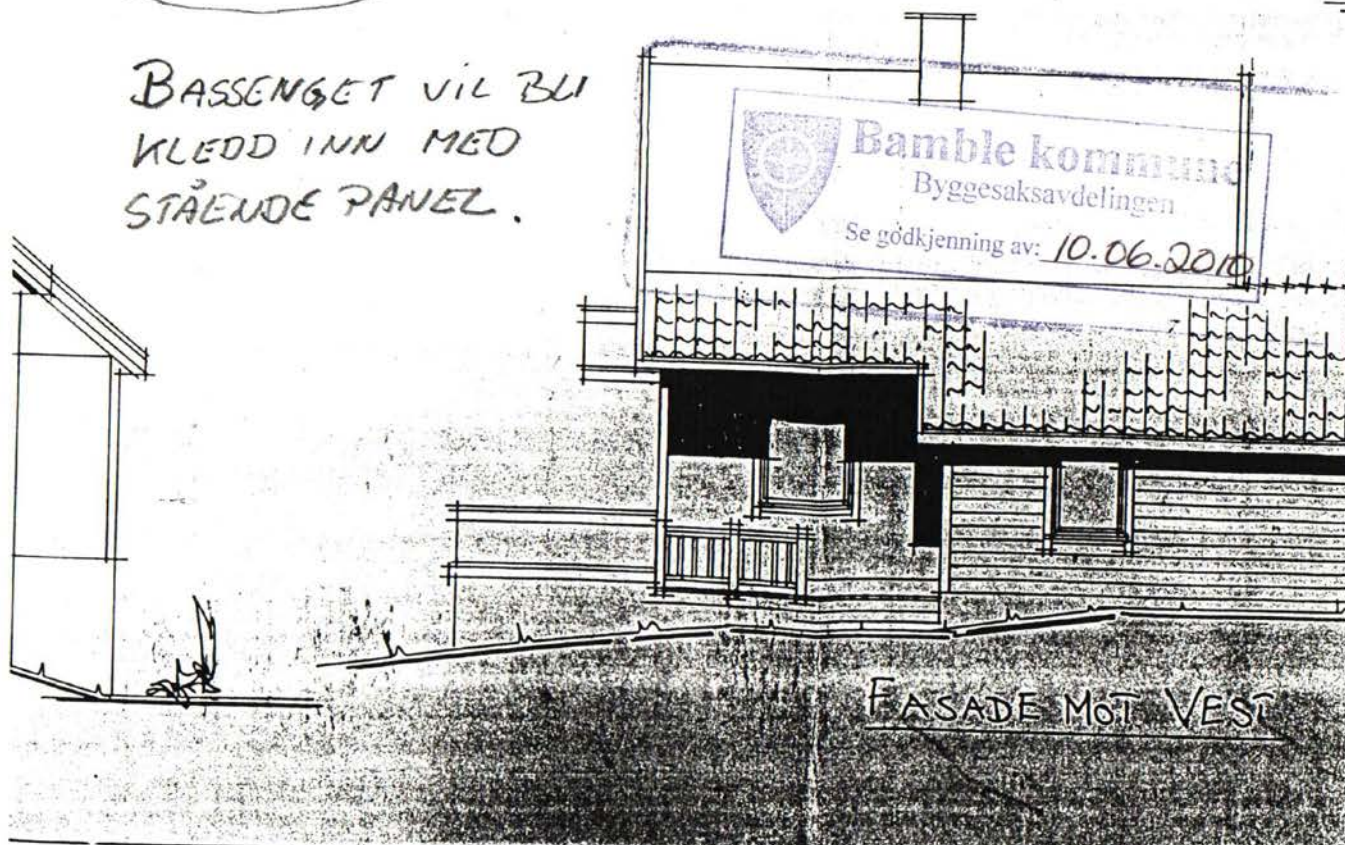
FASADE MOT VEST

BASSENGET VIL BLI  
KLEDD INN MED  
STÅENDE PANEL.
