Måltrostvegen 56, 2209 KONGSVINGER

**Pent og innbydende rekkehus over  
tre plan i barnevennlig  
boligområde \* Garasje**

## Nøkkelinformasjon

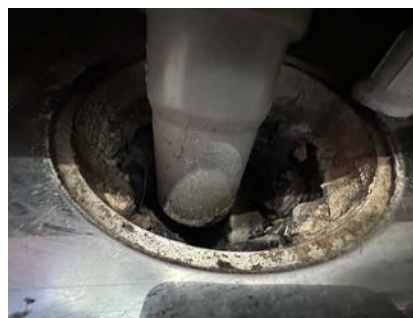
Gulvfliser med varme. Høydeforskjell på gulv fra dørterskel til topp slukrist er 20 mm.  
Generelt skal det kommenteres om fliser, at ved normal liming er det mangelfull fylling av lim under 10-20% av fliser og bom i deler/hele fliser kan forekomme.

- Det er påvist avvik i fallforhold til sluk i forhold til krav i forskrift på byggetidspunktet.

- Våtrommet fungerer med dette avviket.

- Overvåk tilstanden jevnlig. For å få tilstandsgrad 0 eller 1 må slukløsningen skiftes ut og sannsynligvis må også membransjiktet skiftes/utbedres. Det er imidlertid vanskelig å si noe om tidspunktet for når dette er nødvendig.

Kostnadsestimat: Ingen umiddelbar kostnad

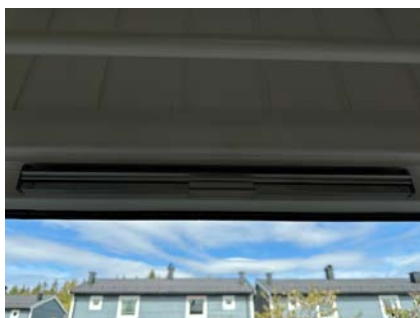
- Det er påvist mangelfull ventilasjon på ett eller flere rom i boligen.

Monter mekanisk avtrekk på toalettrom og vaskerom.

Kostnadsestimat: Under 10 000

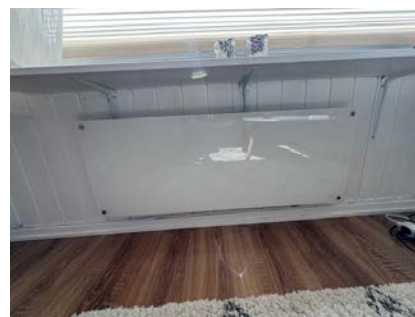
## ! TG 2 Elektrisk anlegg

Leiligheten har elektriske panelovner og elektriske varmekabler på bad og kjøkken.

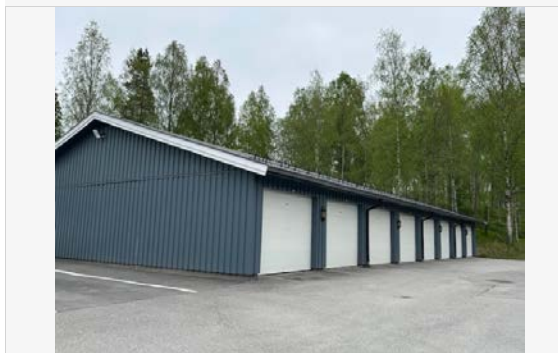
## Garasje

Garasje fundamentert på betongplate med ensteins grunnmur. Uisolert bindingsverkskonstruksjon i tre. Stående malt utvendig panel. Tette skillevegger. Saltak i trekonstruksjoner, teknet med bølgetakplater. Snøfangere, forkantblekk, takrenner og nedløp i metall.
