Gråsteinsveien 56, 4404 FLEKKEFJORD

**Nyoppusset leilighet med 2  
soverom og separat vaskerom.  
Stor terrasse i front og  
barnevennlig beliggenhet**

Boligsalgsrapport

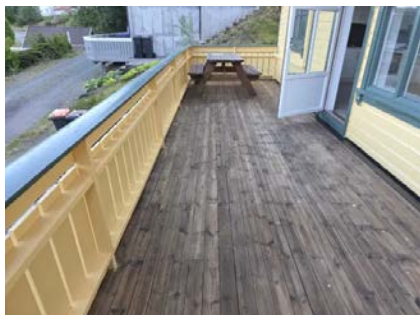
### 6.2 Balkong, terrasse, platting

Terrasse bygget med bjelker og terrassebord av tre. Rekkverk med stående 6" bord.

Er det tegn på sopp/råteskader i treverk eller skader i betong? Ja

Er det avvik på rekkverkhøyde og åpninger i rekkverket i forhold til gjeldene byggt teknisk forskrift på befaringstidspunktet? Ja

Rekkverk er ikke tilstrekkelig innfestet, må festes bedre.

Høyde rekkverk tilfredsstiller ikke dagens krav til rekkverkshøyde, men er bygget etter det som var kravet på tidspunktet boligen ble oppført.

Vedlikehold av terrassen trengs, utskiftning av bord må påregnes i nær fremtid.

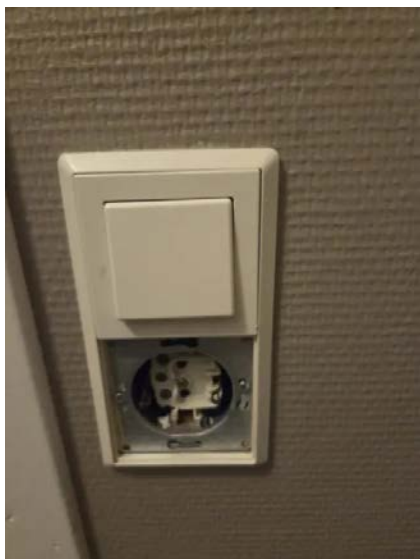
## 6.9 Elektrisk

Elektrisk Oppsummering: Mangler en bryter.

Anbefalte tiltak: Bryter må monteres.

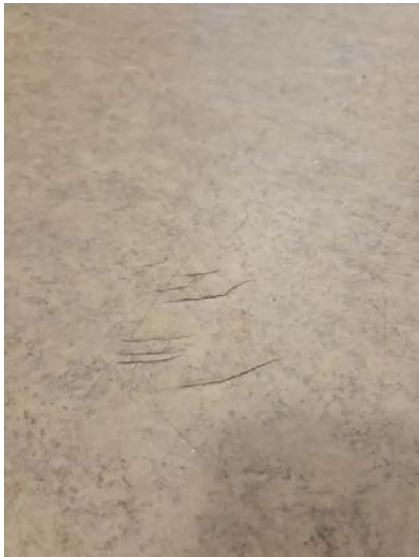
### 6.14 Øvrig: Vaskerom

| Skade i gulvbelegg på vaskerom | |

Øvrig: Vaskerom: Skade i gulvbelegg. Bør repareres snarlig.
