Sjuvasslivegen 234, 3623 LAMPELAND

**Helårshytte på Blefjell i
naturskjønne omgivelser - Gode
tur- og aktivitetsmuligheter året
rundt - 52 kvm terrasse!**

Befaringsdato: 21.05.2024

Rapportdato: 04.09.2024

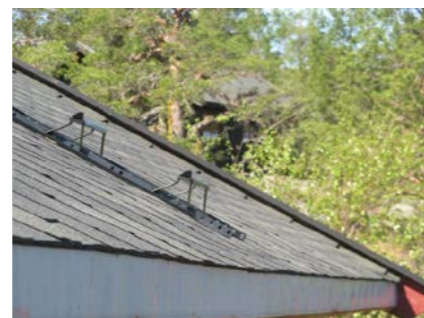
- Det er ikke tilfredsstillende bortledning av vann fra taknedløp ved grunnmur.
- Mer enn halvparten av forventet brukstid er passert på renner/nedløp/beslag.
- Det er avvik:

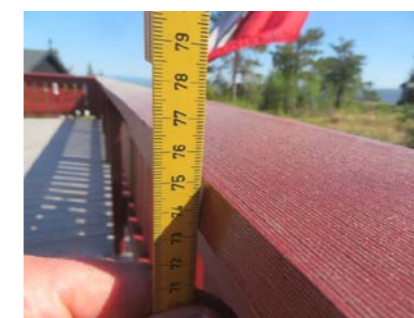
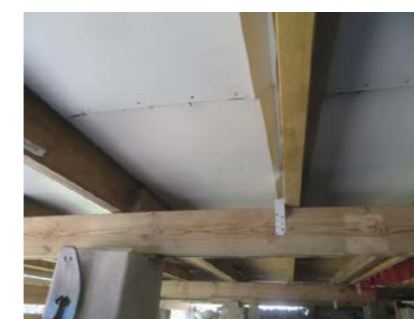
Utvendige trapper

Impregneret tretrapp fra veranda til terreng. Det er ikke montert håndløper eller rekkverk.

- Rekkverk må monteres for å lukke avviket.

Rekkverk og håndløper må monteres for å lukke avviket.

Kostnadsestimat: Under 10 000

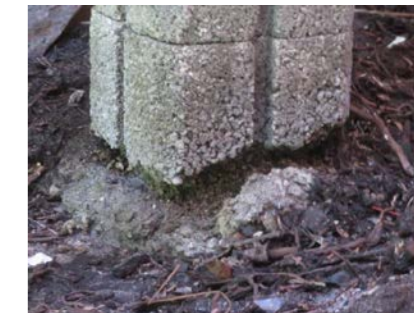
Hytta er punktfundamentert med pilarer i lettklinker på fjell. Enkelte pilarer har frostskafer/tæringsskafer.

- Det er påvist andre avvik:

Enkelte pilarer har frostskafer/tæringsskafer.

- Det må foretas tiltak for å lukke avviket.

Pilarer med skader bør sikres mot videre skader/evt skiftes. Tidspunktet for behovet for utbedring vil variere.

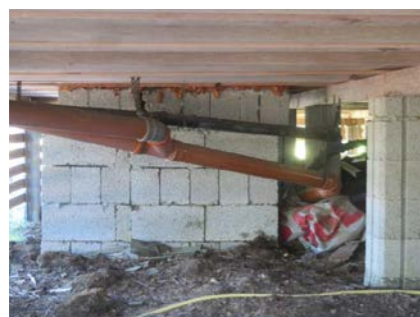
- Mer enn halvparten av forventet brukstid er passert på utvendige avløpsledninger.
- Mer enn halvparten av forventet brukstid er passert på utvendige vannledninger.
- Rør/ledninger helt eller delvis synlig utendørs. Fare for frost.

- Frostsikring av rør.

Avløpsrør går uisolert under hytta og bør utbedres.

Kostnadsestimat: Under 10 000
