**Salgsobjekt:** Fritidseiendom  
**Eierform:** Eiet  
**Byggeår:** 2016  
**BRA-i/BRA Total** 139/182 kvm  
**Tomtstr.:** 1113 m<sup>2</sup>  
**Soverom:** 4  
**Antall rom:** 6  
**Gnr./bnr.** Gnr. 62, bnr. 405  
**Oppdragsnr.:** 1411250449

# Hytte til jul? Praktfull fjellhytte med gjennomgående lekre detaljer - 4 soverom

Befaringsdato: 13.10.2025

Rapportdato: 15.10.2025

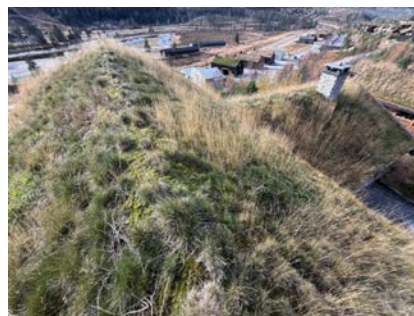
### ! TG 1 Nedløp og beslag

Nedløp av stål og kjetting fra byggeår.  
Beslag i lakkert stål fra byggeår.  
Takkvann ført i rør til terreng.  
Generelt anbefales det tilsyn av takgjennomføring/ beslagløsninger mm, spesielt høst/ vinter ved kraftig nedbør/ snø. Med dagens ekstremvær som tidvis oppstår så er disse punktene spesielt utsatt for mindre lekkasjer/ fukt.  
Normal levetid er blant annet avhengig av monteringsystemet, klima og takteking. For materialer i sink, plast og plastbelagt stål 25-35 år. For bygningsdeler som ligger innenfor disse grensene vil det være påregnelig med reparasjoner/ utskifting som er å anse som normal vedlikehold.

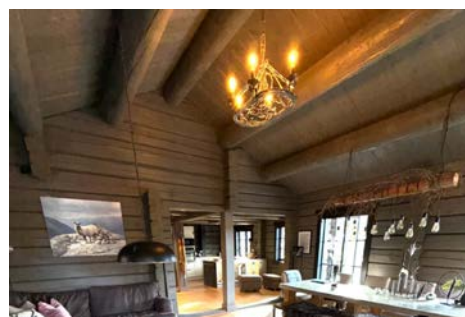
## Vinduer

Vinduer av tre m/ 2 lags isolerglass.  
Tilfeldige vinduer ble funksjonstestet uten avvik.  
Normalt vedlikehold og smøring/ justering av hengsler og beslag må påregnes.

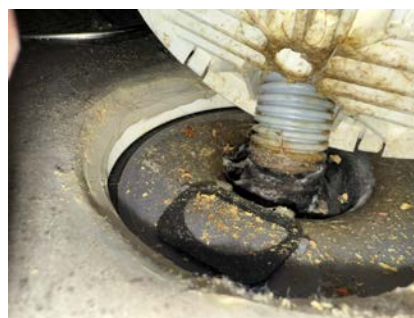
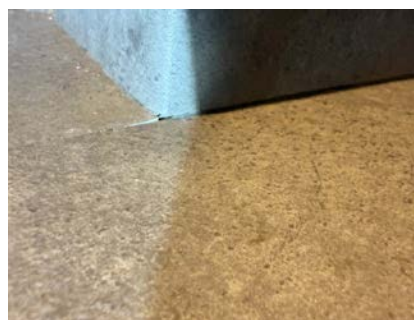
Usikker løsning rundt klemring gir økt risiko for at vann kan trenge ned mellom membranen og sluket. Dette kan føre til lekkasje og fuktskader i underliggende konstruksjoner over tid.

Det er registrert manglende sveisede skjøter i gulvbelegget. Dette kan medføre risiko for fuktopptak og bør utbedres for å opprettholde tett overflate.

Usikker løsning rundt klemring gir økt risiko for at vann kan trenge ned mellom membranen og sluket. Dette kan føre til lekkasje og fuktskader i underliggende konstruksjoner over tid.  
Enkelte oppgraderinger må påregnes.

**Kostnadsestimat: Under 10 000**

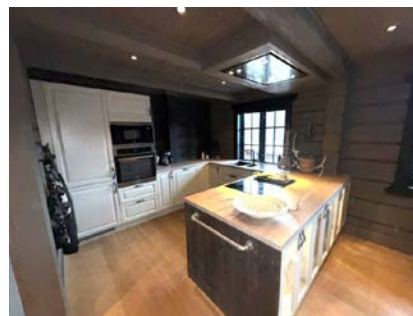
Laminat på gulv.  
Veggene er oppført i laftet tømmer.  
Beiset trepanel i himling. Downlights i himling.  
Kjøkkeninnredning fra år 2015 med hvite profilerte fronter (overmalt i senere år).  
Laminerte benkeplater.  
Integrert kjøll/ fryseskap, oppvaskmaskin, micro, platetopp og stekeovn.  
Komfyrvakt.  
Waterguard automatisk vannstopp er montert under kjøkkenbenk.

Kjøkkenet, med tilhørende innredning og installasjoner, vurderes å være i tilfredsstillende teknisk stand sett i lys av bygningens alder. Det er ikke registrert vesentlige funksjonelle avvik, og kjøkkenet fremstår som godt vedlikeholdt innenfor det som anses normalt for alders- og bruksslitasje."
