Lys og tiltalende 3R selveier | Solrik balkong på 9 kvm mot bakgård | God standard | Peis | V.V.

Tilstandsrapport

Befaringsdato: 08.05.2026

Rapportdato: 20.05.2026

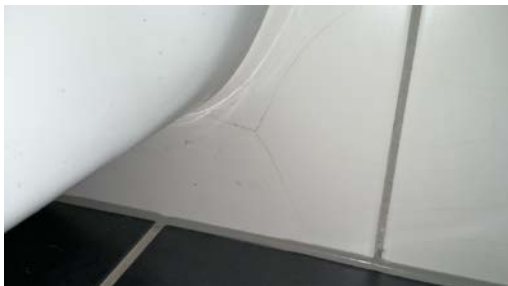
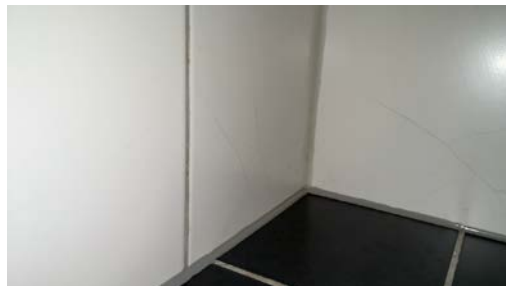
4. ETASJE > BAD

- Det er påvist at noen fliser har bom (hulrom under).
- Det er påvist sprekker i fliser.

Sprekker i fliser ved klosett.

- Skadet flis er i et område hvor den kun utgjør et estetisk avvik.
- Selv om bom eller hull lyd ikke alltid er et umiddelbart problem, bør det overvåkes nøye før eventuell utvikling i sprekker i flisfuger e.l. oppstår. Dette må en foreta tiltak for, for å begrense utviklingen.

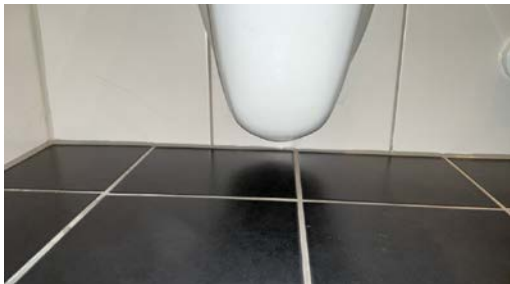
4. ETASJE > BAD

- Det er ikke påvist tilfredsstillende løsning for å synliggjøre lekkasje fra innebygget susterne.

Det er ikke etablert dreneringsløsning fra innebygget sisterne.

- Ved implementering av innebygget susterne var det ikke krav om lekkasjesikring, konstruksjonen bør jevnlig observeres.

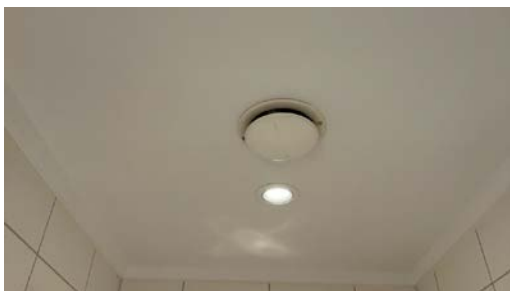
4. ETASJE > BAD

Oppdriftsventilasjon i himling.

Konsekvensen av forholdet kan bli noe redusert luftkvalitet, sammenlignet med nyere boliger. Referansenivå på luftbehandling er satt til byggeår og forskrift til avhendingslova.
