Pilestredet 51 B, 0350 OSLO

**Unik leilighet med fantastiske
detaljer og kjøkkenet til en
Bocuse-kokk!**

Tilstandsrapport

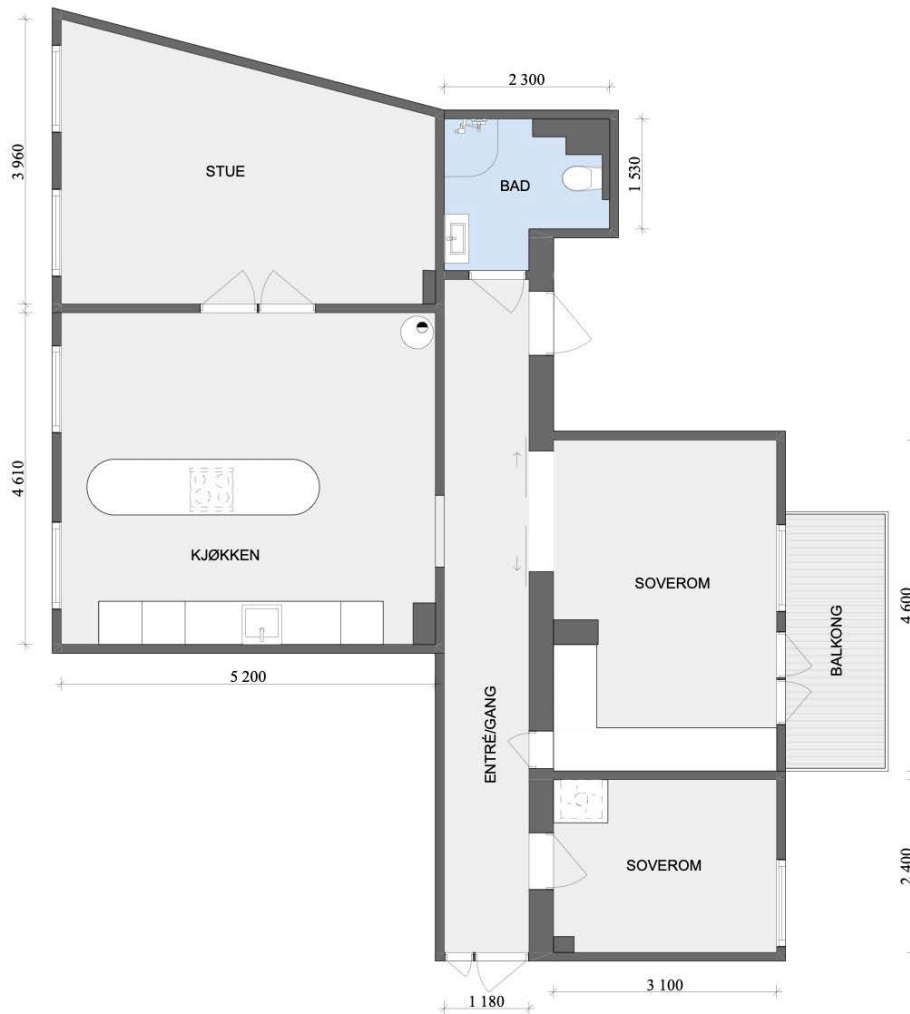
Pilestredet 51 B

Tegningen er en veiledende illustrasjon, avvik kan forekomme.
Utført av Rana Noman Tariq, Takstmann/Tømrermester.

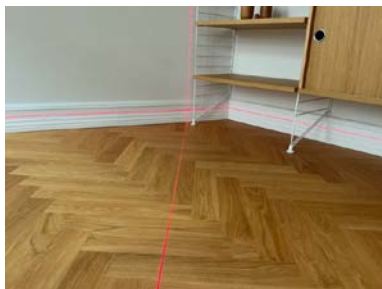
Det er målt ca. 5 mm høydeforskjell på gulv i kjøkken med spise plass over en lengde på ca. 2 M.

Etasjeskille er kontrollert med krysslaser

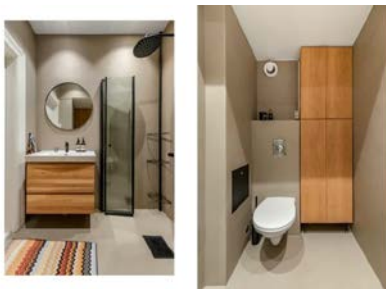
2. ETASJE > BAD

Eier opplyser om at det er lagt mikrosement på de opprinnelige flisene.

Merknad: Overflater med enkelte sår.

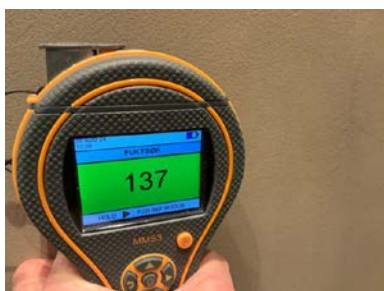
Hulltaking mot dusj er ikke foretatt da det ikke er praktisk/fysisk mulig da den er lokalisert mot yttervegg og mot en bærevegg i mur. Det ble foretatt stikkprøvekontroll med Protimeter MMS3. Målingene viste ingen utslag utenfor normale verdier. Målingene gir kun en indikasjon og må ikke oppfattes som en garanti for baderommet.

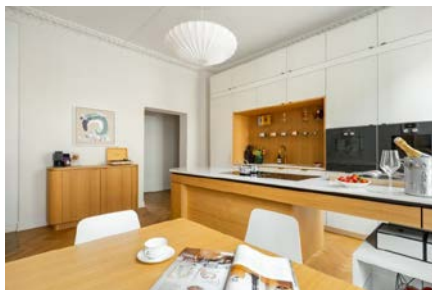
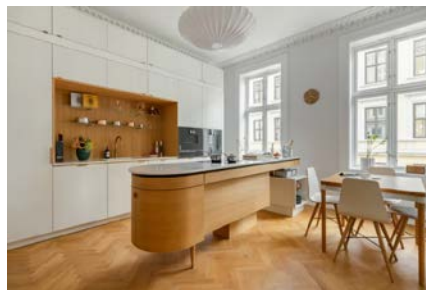
2. ETASJE > STUE/KJØKKEN

TG 1 Overflater og innredning

Kjøkkeninnredning type Evi med eikefronter og med kjøkkenøy, benkeplater i stein, underlimt oppvaskkum, Quooker (kokende vannkran) og integrerte hvitevarer.
