Pilestredet 51 B, 0350 OSLO

**Unik leilighet med
fantastiske detaljer!**

Tilstandsrapport

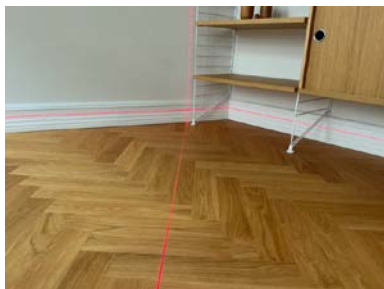
Det er målt ca. 5 mm høydeforskjell på gulv i kjøkken med spiseplass over en lengde på ca. 2 M.

Etasjeskille er kontrollert med krysslaser

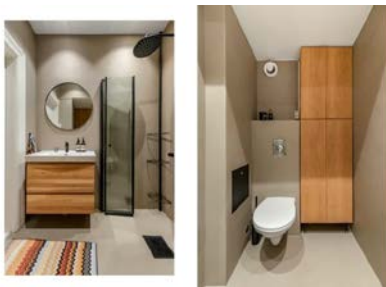
2. ETASJE > BAD

Eier opplyser om at det er lagt mikrosement på de opprinnelige flisene.

Merknad: Overflater med enkelte sår.
